# **ANÁLISIS DEL DESPLAZAMIENTO DE MATERIALES EN LA COSTA DE PUNTA CARRASCO**

## **INFORME TÉCNICO DE ASESORAMIENTO**

DICIEMBRE DE 2002

Informe LHA -220-01-02  
Proyecto INA N° 1-141

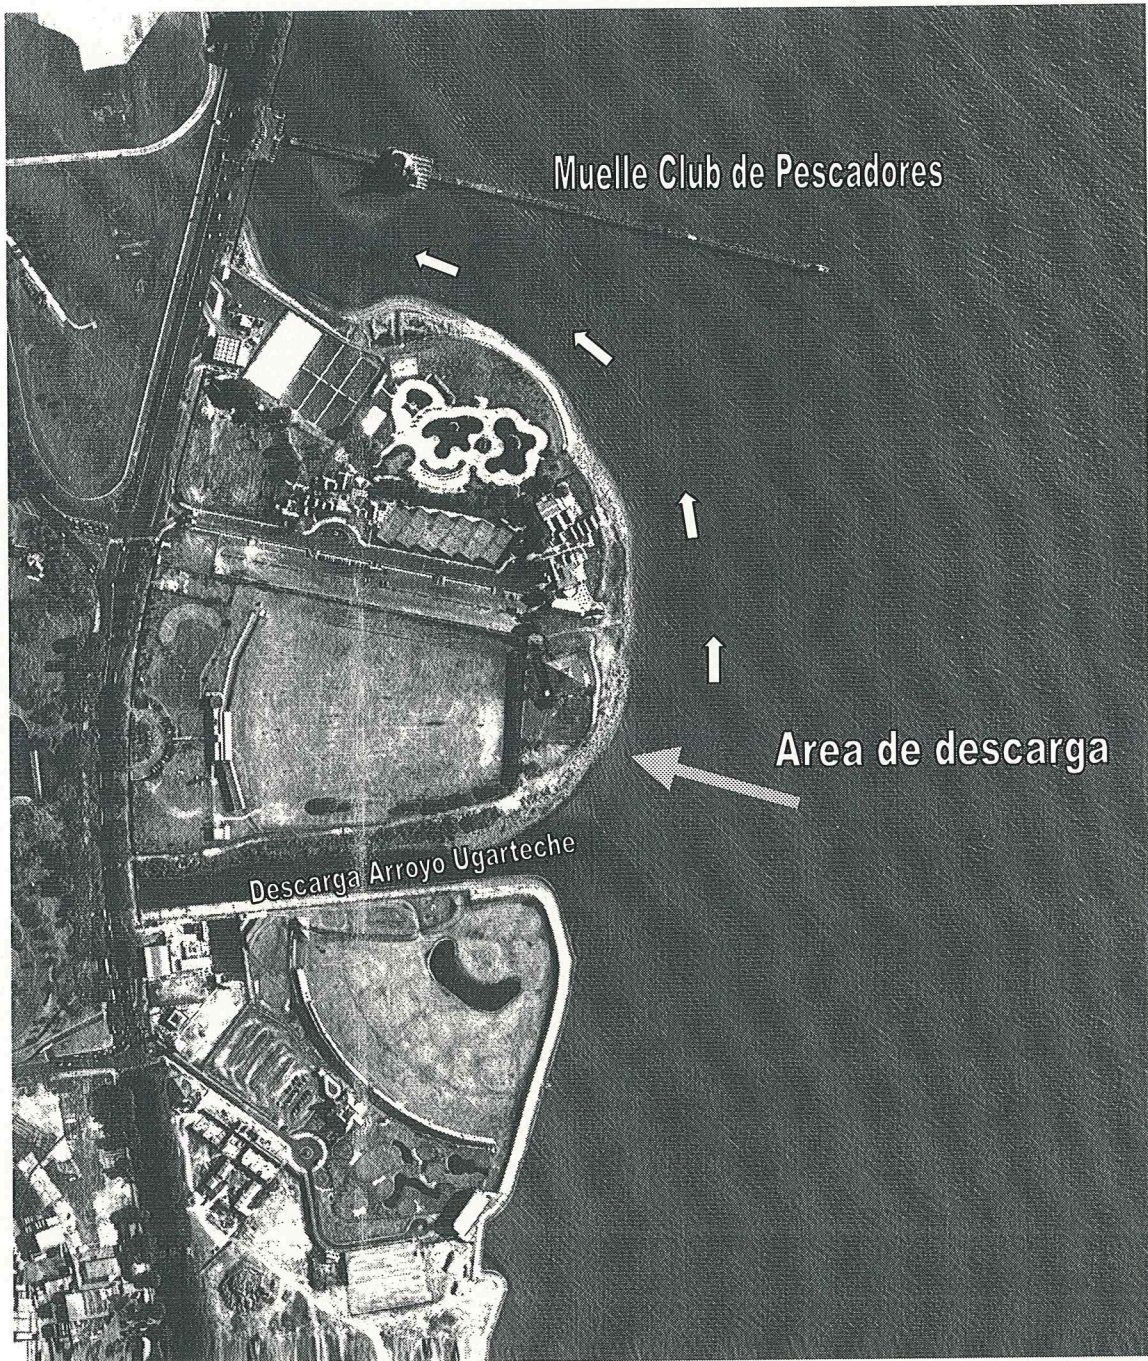
**FOTOGRAFIA 2**

En el extremo SE se encuentra un depósito de escombros de demolición de variado tamaño. Presumiblemente este material se moviliza a lo largo de la costa del predio (**Fotografía 2**) por acción de las olas, invadiendo la ribera e inclusive, en ocasión de temporales intensos, los terrenos parqueizados.

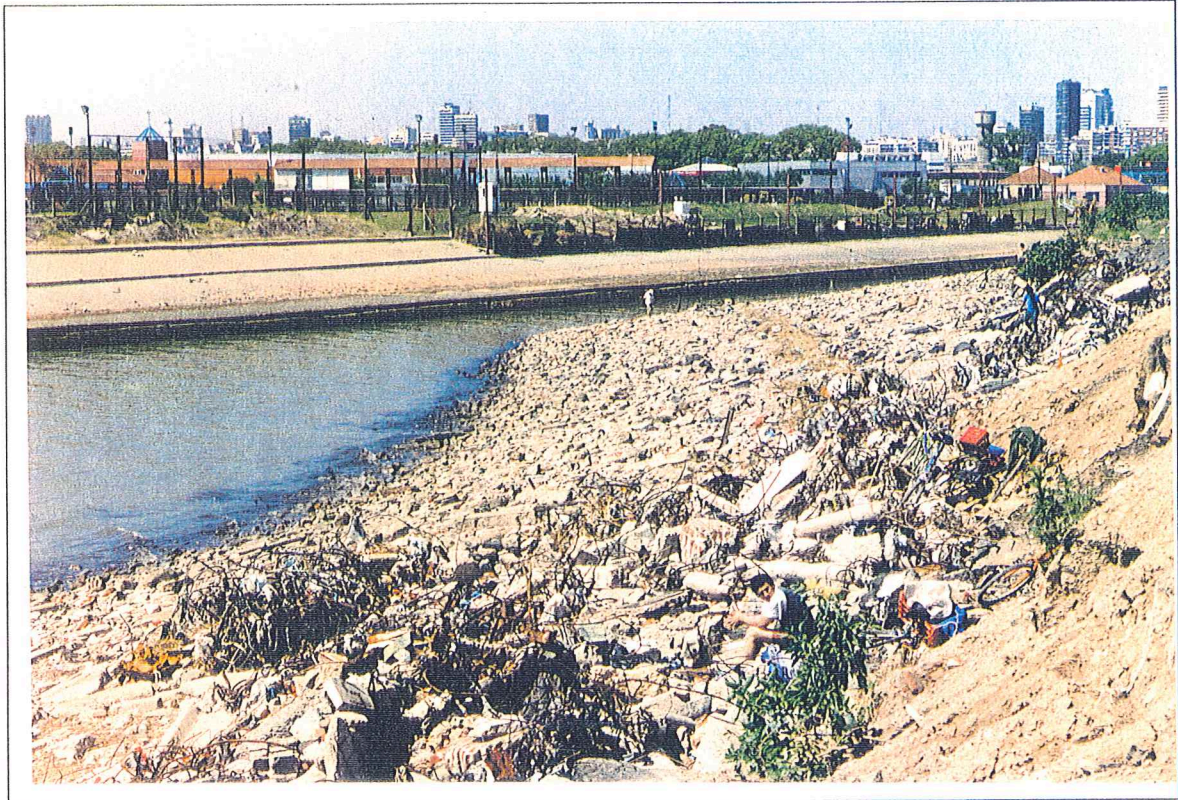
**FOTOGRAFIA 5**

De acuerdo a esta observación, se puede decir que el frente de costa Este está formado por una sobreelvacación de tierra suelta y materiales de distintos tipos y tamaños (**Fotos 5, 6, 7 y 8**). En esta zona como en la parte inicial del frente (línea de costa SE-NW) los materiales poseen aún sus ángulos vivos, no muestran señales de desgaste por rodadura o acción de las olas (**Foto 9**).

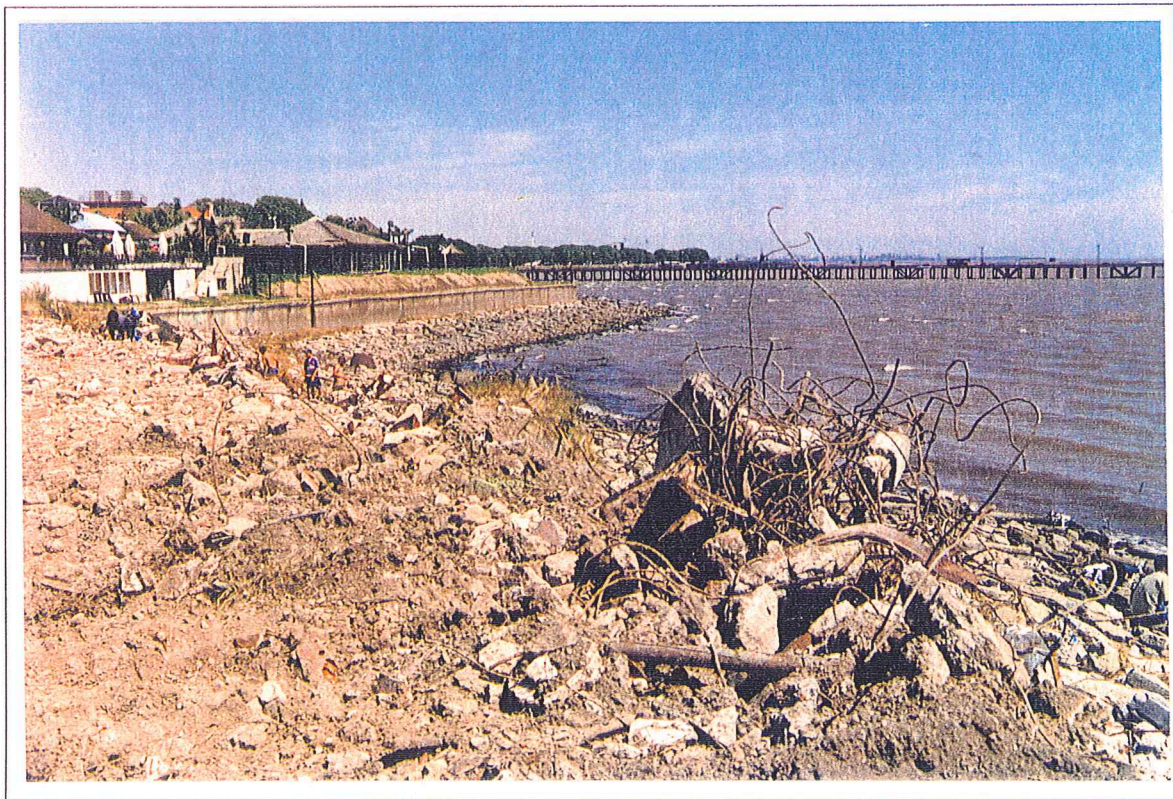
**FOTOGRAFIA 10**

Continuando por el frente hacia aguas arriba, unos 100 m al NW, se encuentra el inicio de un muro vertical que conforma una defensa costera para edificaciones ubicadas inmediatamente detrás. En ese lugar se observó igualmente la existencia de un desagüe relativamente nuevo, cuya traza ha sido modificada para evitar obstrucciones producidas por el material de demolición. El muro alcanza unos 2 m de altura desde su base, curvando apenas su parte superior para mejorar su función de rechazo de las olas. El aspecto que presenta esta obra es bueno, no se observan roturas ni erosiones al pie, evidenciando un adecuado funcionamiento estructural. Se extiende hasta el extremo más al norte del frente y ocupa parte de la curva que la línea de costa realiza hasta unirse con el otro lateral (**Foto 10**).

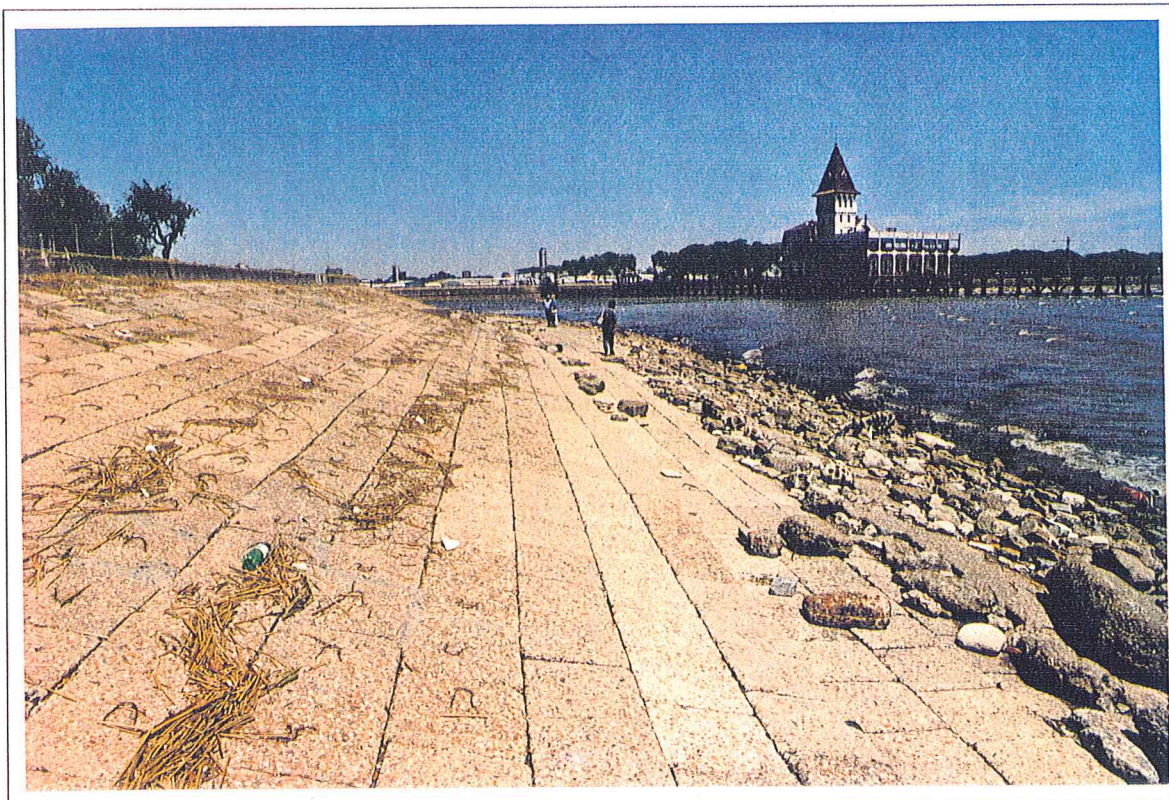
**FOTOGRAFIA 17**

Ya bien en el extremo NW del frente, el muro vertical da lugar a un talud con una protección constituida por losetas (**Foto 17**). La inclinación del talud es del orden de de 1:2 a 1:2.5. El estado de esta protección es bueno en general, aunque presenta algunas fallas importantes al inicio (**Foto 18**) y algunas unidades desplazadas (**Foto 19**). Las losetas son de sección cuadrada de unos 0.5 por 0.5 m y un espesor de entre 15 y 18 cm. Su peso aproximado es del orden de 80 a 100 Kg. La falla o el desplazamiento de estas unidades y de trozos de mampostería observadas (**Foto 20**) muestra la intensidad y capacidad de las sollicitaciones hidrodinámicas. El material de demolición hallado en este tramo presenta gran desgaste, del tipo de cantos rodados, y una mayor uniformidad (**Foto 21 y 22**).

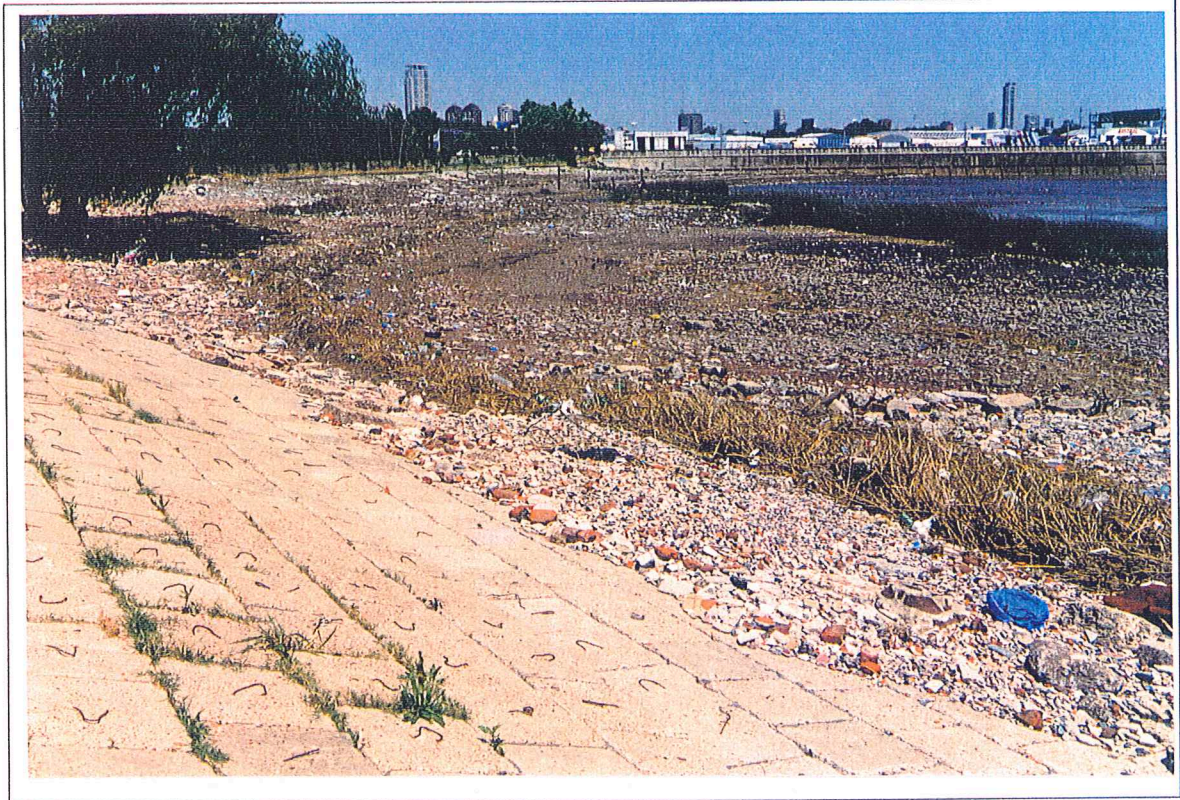
**FOTOGRAFIA 23**

Continuando con el lateral del norte que intercepta a la Av. Costanera se puede observar una gran cantidad de material de escombros sobre el talud (**Foto 23**), llegando al borde de las canchas de fútbol 5 (**Foto 24**). La uniformidad y esfericidad del material es aún más notoria.

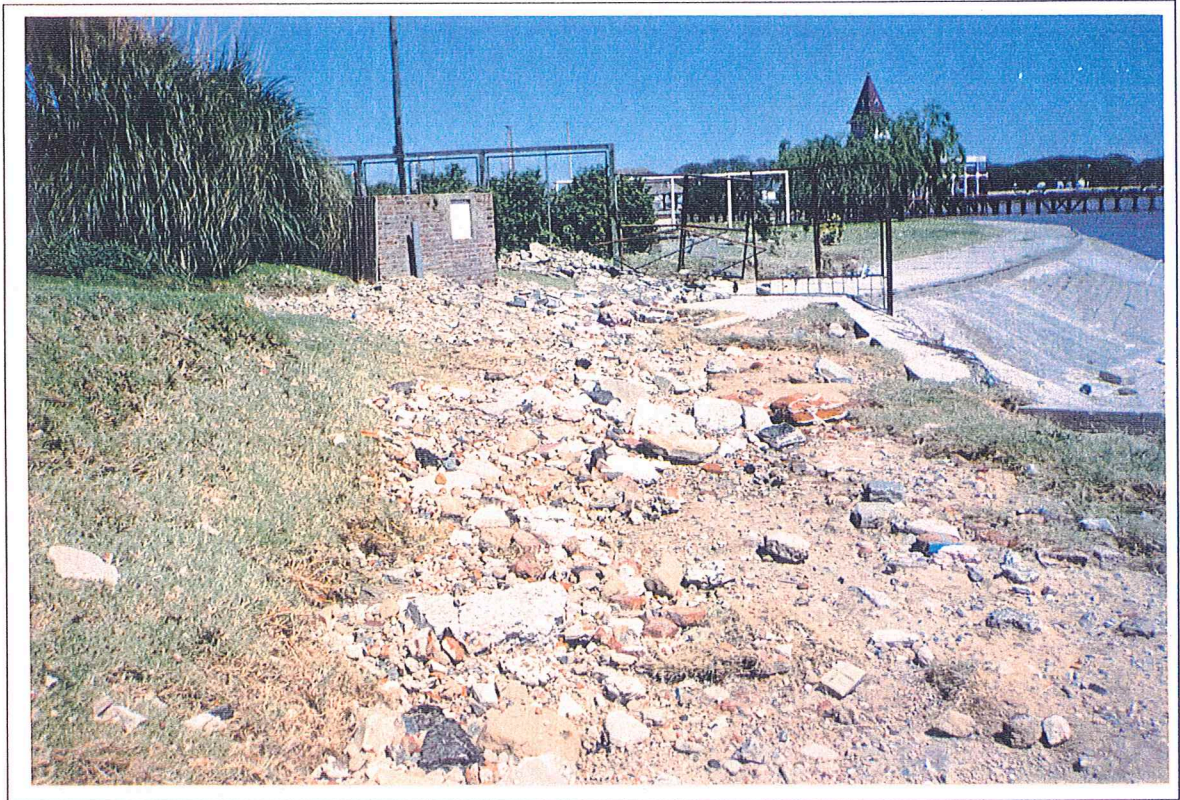
**FOTOGRAFIA 25**

En la **Foto 25** se observa la gran cantidad de restos que el río volcó sobre el parque en la zona donde comienza la protección. Es para destacar el tamaño de material transportado (**Foto 26**) y la cota en que se depositó el material. El tamaño de algunos elementos fue tal que su movimiento dañó la reja que permite el ingreso al camino que rodea a esa zona.
