**CONSIDERACIONES SOBRE LAS OBRAS
DE RECONDICIONAMIENTO DE LA ESCOLLERA SUR
DEL PUERTO DE QUEQUEN**

LICITACION 154-0
Expediente 201.412/79

Buenos Aires, Septiembre de 1993

**COMISION DESIGNADA POR
Resolución S.T.Nº 423/93**

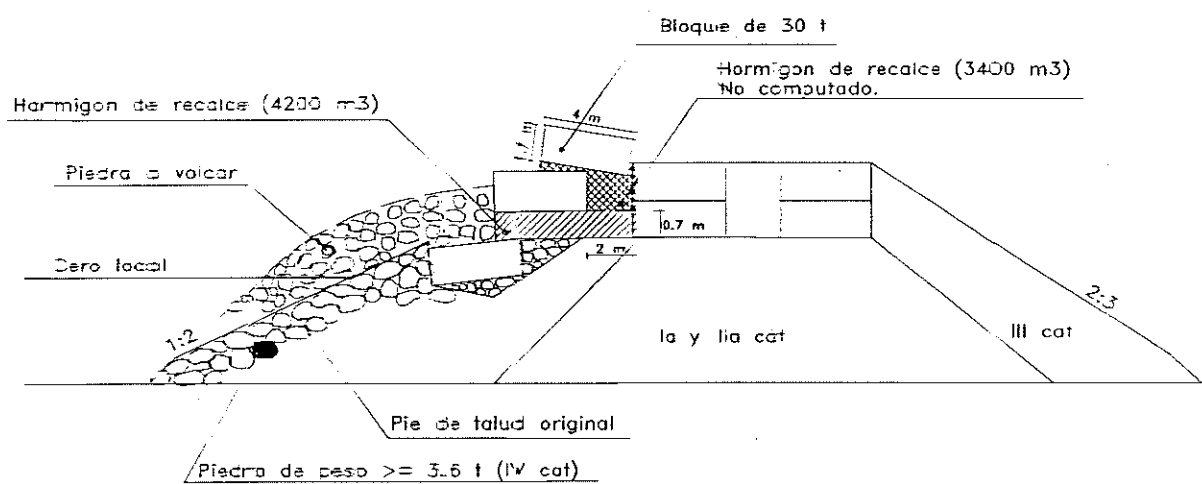
Figura Nro. 1

Seccion tipo - Variante propuesta por la contratista.

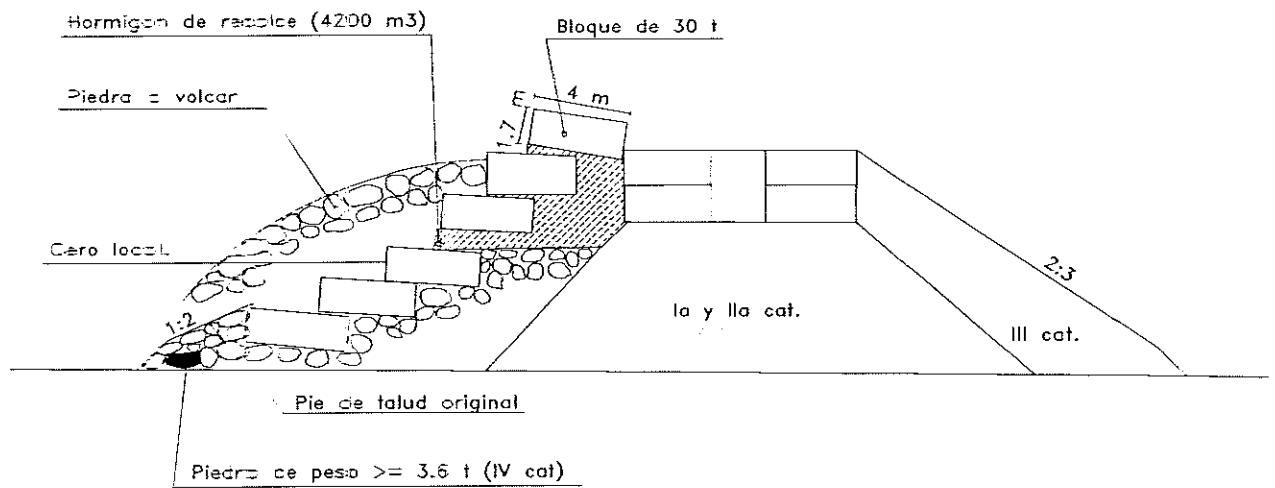
Figura Nro. 2

Seccion tipo - Variante propuesta por la contratista.
