Relevamiento batimétrico, aforos y caracterización de los procesos hidráulicos en el río Paraná de las Palmas en correspondencia con la ciudad de Zárate

Informe de relevamiento

Programa de Hidráulica Computacional
Subgerencia Laboratorio de Hidráulica - Instituto Nacional del Agua

Proyecto INA 406
Informe SLH 01-406-22
Ezeiza, octubre de 2022

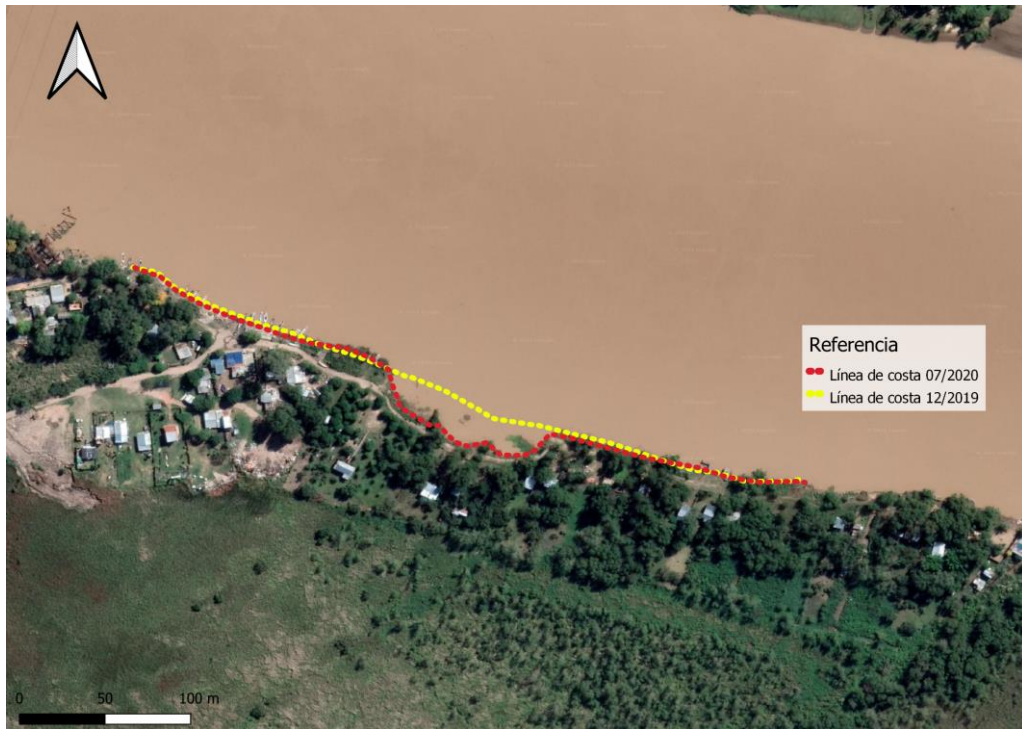
En primer lugar, se puede ver como aguas abajo del puente (Figuras 1.1), sobre margen derecha, se desarrolla una retracción en la costa de aproximadamente 25 m en una longitud de 105 m. Debido a la cercanía con viviendas ubicadas cerca de la margen resulta fundamental el seguimiento de estos cambios en el tiempo.

Figura 1.1. Línea de costa en la zona de erosión, años 2019 y 2020.

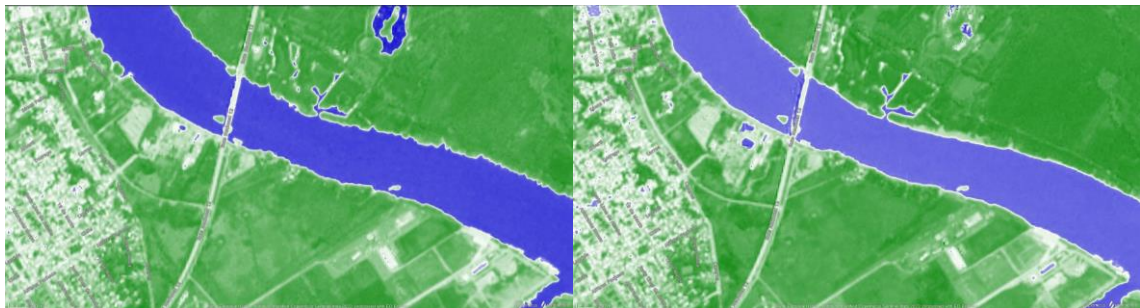
En este sentido se recurrió a una serie de imágenes Sentinel 2 procesadas mediante un indicador (NDWI) que permite identificar el cuerpo de agua. En la Figura 1.2 se observa cómo entre 2018 y principios de 2020, la margen derecha aguas abajo del puente se muestra relativamente estable. Entre marzo y mayo del 2020 ocurre el deslizamiento que se observa en la imagen correspondiente a 2021 (recuadro rojo, Figura 1.3).

Figura 1.2. Máscara de agua en la zona de erosión, años 2018 (izquierda) y 2020 (derecha).

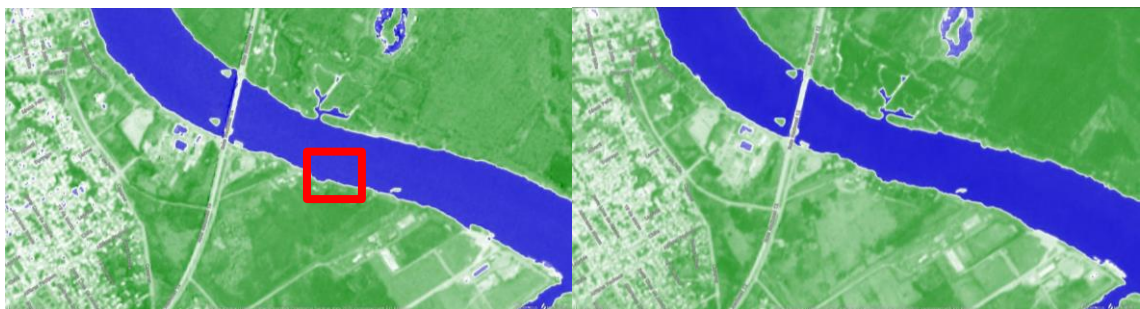
Se destaca que luego del deslizamiento de 2020, la zona permaneció relativamente estable (al menos en la escala de análisis en relación a la resolución de estas imágenes).

Figura 1.3. Máscara de agua en la zona de erosión, años 2021 (izquierda) y 2022 (derecha).

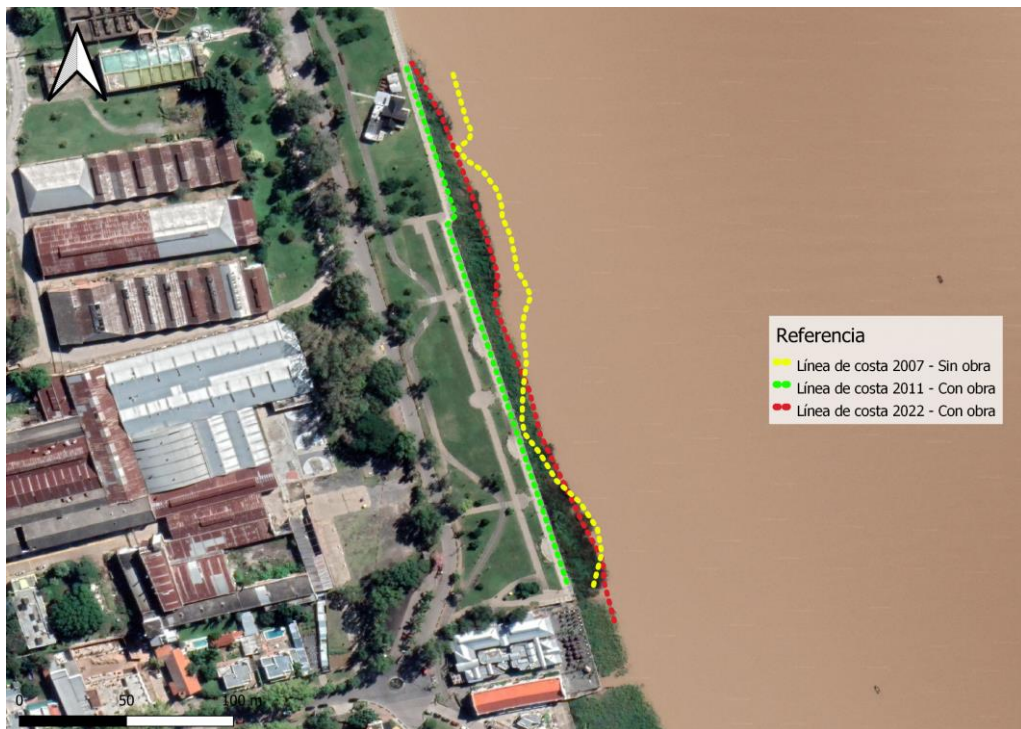
En segundo lugar, se puede ver como aguas arriba del puente (Figuras 1.4 y 1.5), sobre margen derecha, se desarrolla una deposición en la costa de aproximadamente 11 m, de forma casi paralela a la línea de costa intervenida (2011).

Este sector fue intervenido cuando se desarrolló el Paseo de la Ribera, pero la margen estaría volviendo a una posición similar a la de 2007 (situación sin obra, previa a la intervención).

Figura 1.4. Línea de costa en la zona de sedimentación, años 2007, 2011 y 2022.

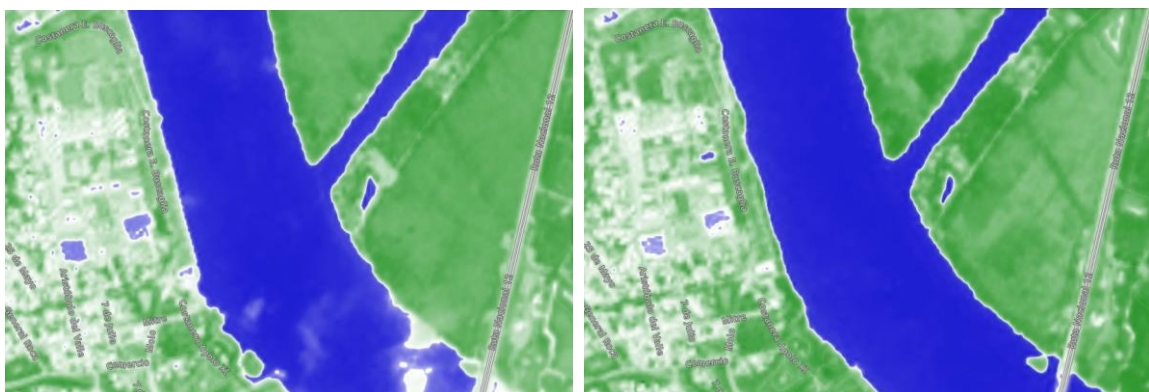
Figura 1.5. Máscara de agua en la zona de sedimentación, años 2017 (izquierda) y 2022 (derecha).

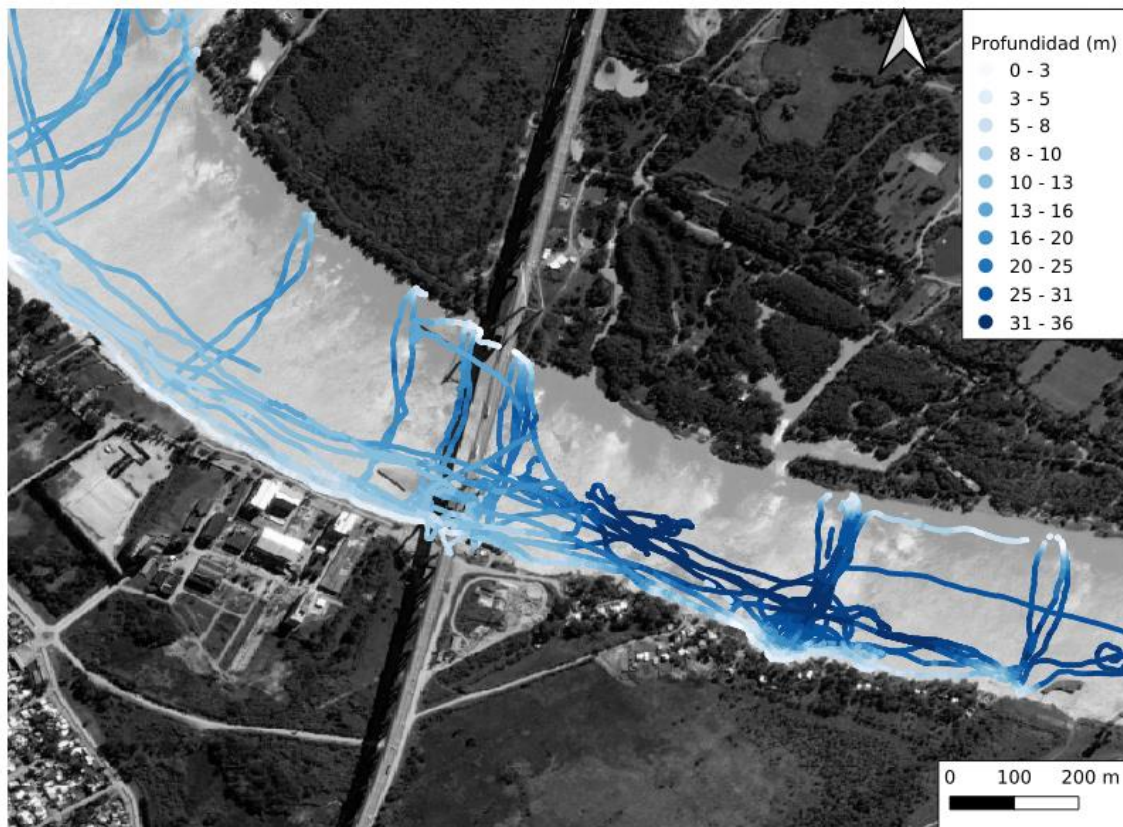
La Figura 3.2 muestra en tonos claros la baja profundidad aguas arriba del puente, y con tonos azules profundidades de hasta 40m aguas abajo del puente. En el sector del puente, el curso se observó centrado.

Figura 3.2. Relevamiento batimétrico sobre margen derecha.

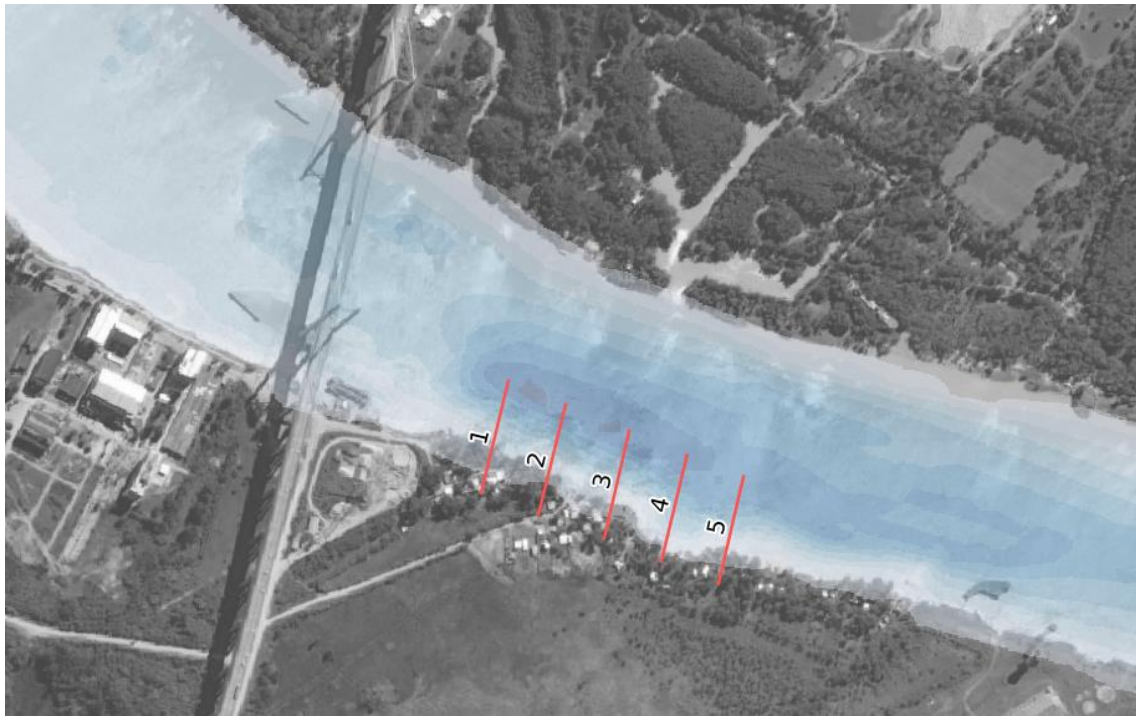
Figura 3.7. Transectas en zona erosionada.

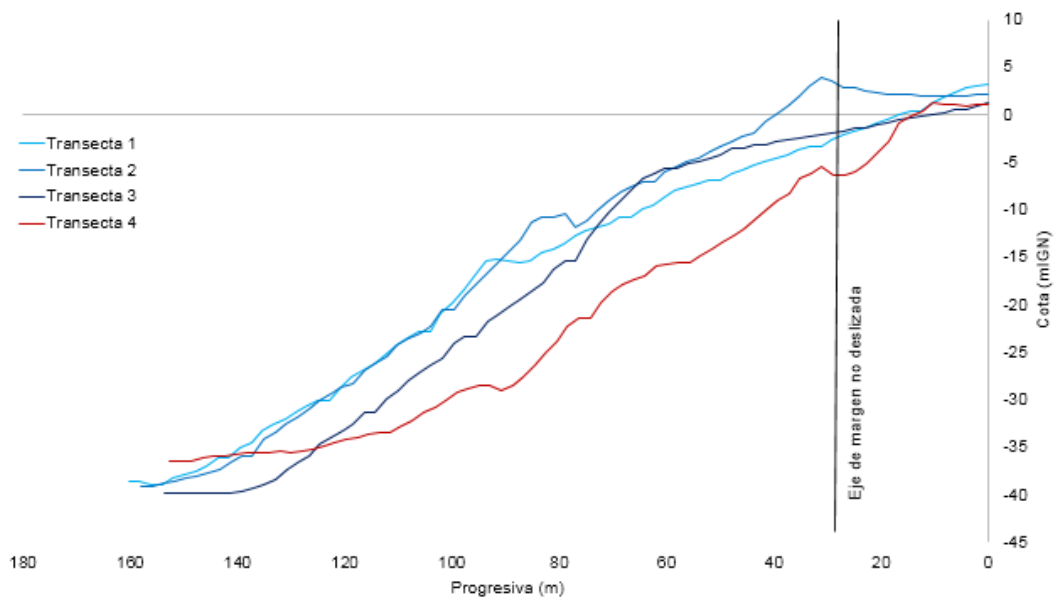
Si se compara las secciones 1, 2 y 3 con la 4 (coincidente con la zona de deslizamiento), la Figura 3.8 muestra que la pendiente de la sección deslizada en dirección al eje del curso es similar, con excepción del último tramo. Esto indicaría una cierta estabilidad del perfil actual. En cambio, en la comparación con la sección inmediatamente aguas abajo (Figura 3.9), se observa una pendiente mayor del talud lo que podría sugerir una posible inestabilidad del mismo en el futuro.

Figura 3.8. Transectas aguas arriba del deslizamiento.

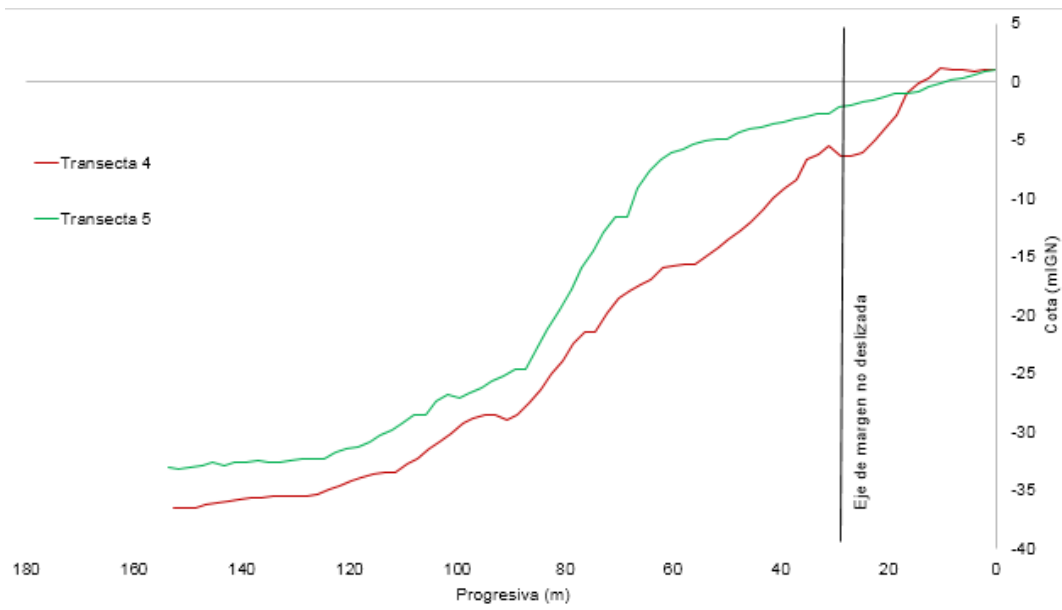
Figura 3.9. Transectas aguas abajo del deslizamiento.

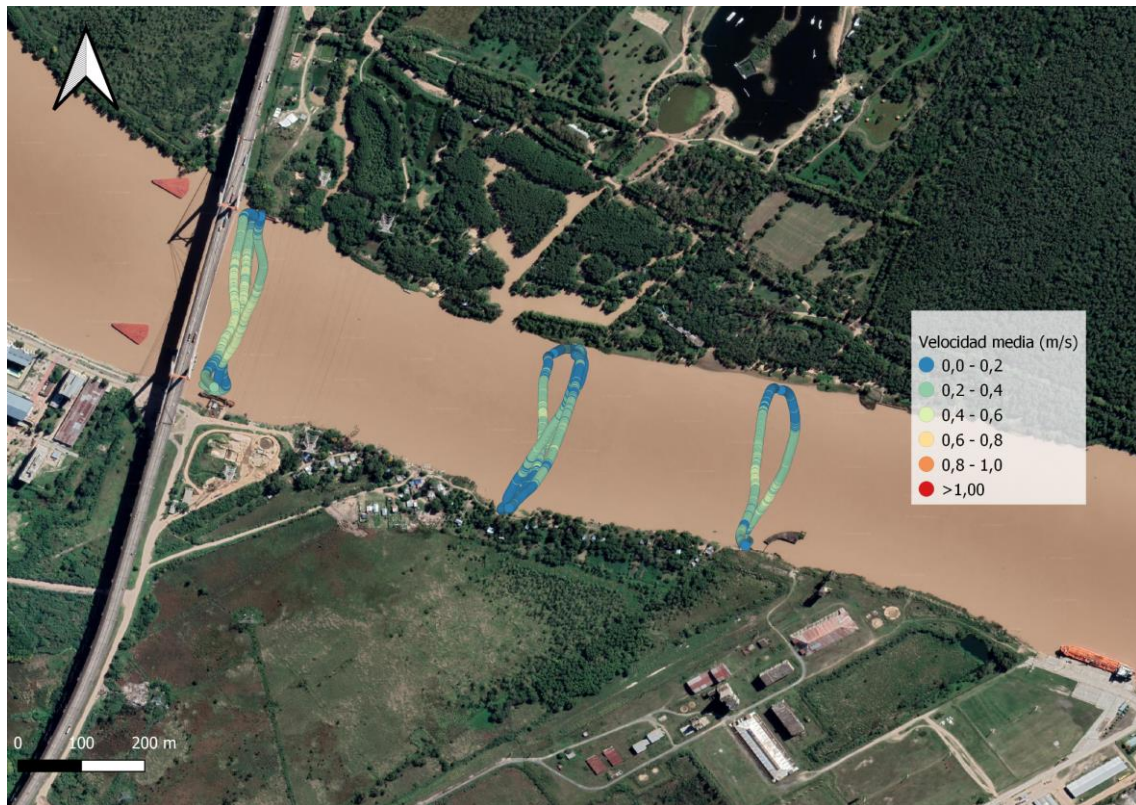
La Figura 4.4 presenta los perfiles de velocidades bajo condiciones normales. Se observa que las mayores velocidades se registran en la sección próxima al puente, con valores del orden de los 0.5 m/s. En esa misma sección se aprecia el efecto de sombra que generan los pilotes sobre el que se apoya la pila de margen derecha del puente.

Hacia aguas abajo las mayores velocidades se concentran principalmente en el eje del cauce, no apreciándose un efecto de altas velocidades próximo a la costa erosionada.

Figura 4.4. Velocidades medias. Día 05/09/2022.

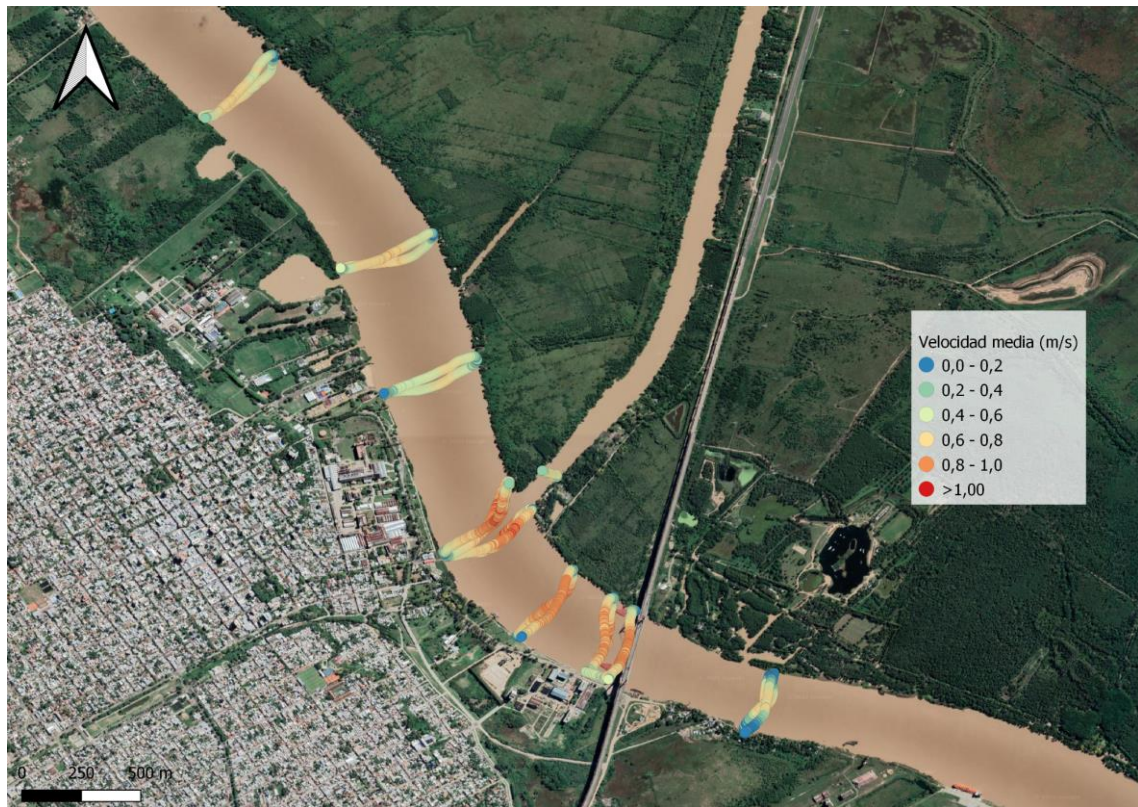
En la Figura 4.5 se observan las velocidades medias en el perfil de agua en cada punto de aforo. Como se observa, se presentan velocidades medias más elevadas durante el segundo día de medición, lo cual está asociado a los efectos hidráulicos producidos por los niveles en el Río de La Plata.

Allí se vuelve a destacar que aún con velocidades medias más altas que en el primer día, no se observa una concentración de velocidades altas sobre la margen erosionada.

Aguas arriba del puente por otra parte se puede apreciar que el flujo se concentra sobre la margen izquierda, con menores velocidades sobre la derecha, lo cual es consistente con el proceso de sedimentación registrado.

Figura 4.5. Velocidades medias. Día 06/09/2022.

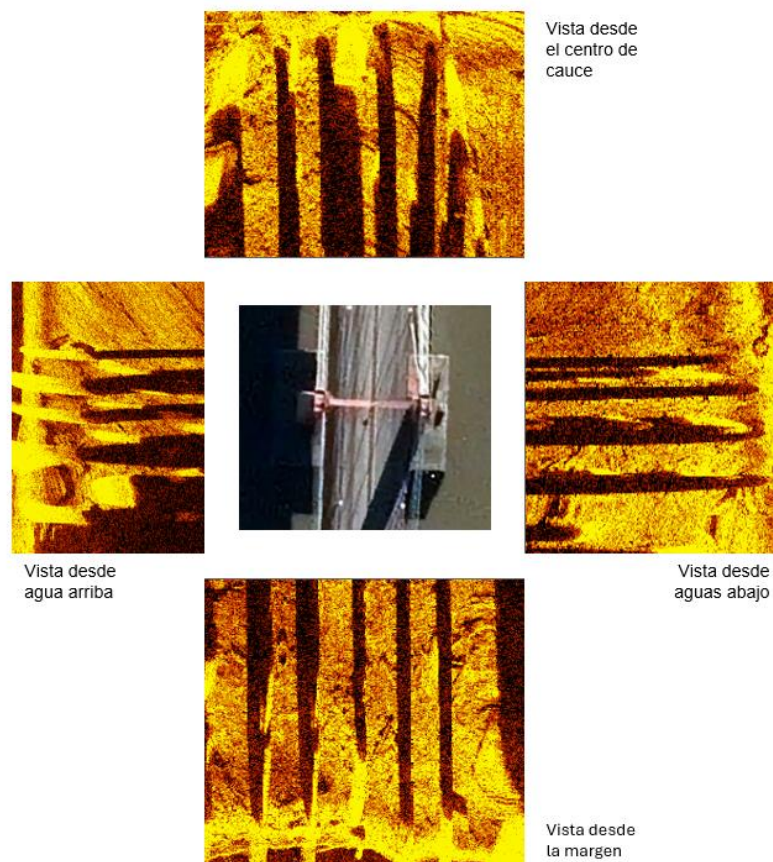
De la interpretación de las imágenes recopiladas no se observan indicios de formas de fondo correspondientes con erosiones locales significativas. Esto se corresponde con las condiciones hidrológicas (de bajante), donde es esperable que la erosión no solo sea baja, sino que pudieran darse fenómenos de sedimentación/relleno de las erosiones locales asociadas a crecidas recientes (como 2016).

Figura 5.1. Imágenes de barrido lateral sobre las pilas del puente.
