**Informe: PROTECCION DE MARGENES  
EN EL CLUB SAN FERNANDO**  
Informe LHA 147-01-96

Julio de 1996

Se presenta un análisis preliminar para la determinación de posibles soluciones de la erosión de márgenes verificada en la isla propiedad del Club, ubicada en la confluencia del Canal de Vinculación y el río Luján.

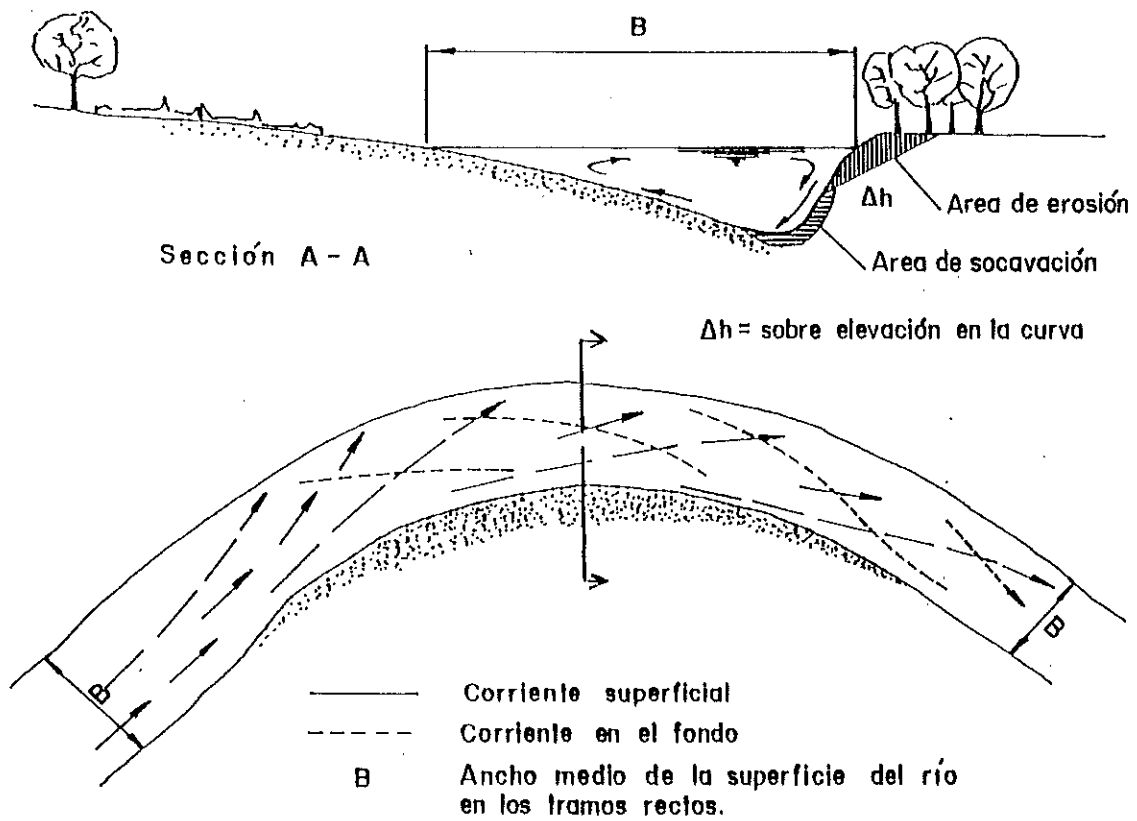
Figura N° 3

Ese tramo del Canal corresponde a una curva, en la que se manifiestan los fenómenos comunes de estas zonas. En estos tramos se produce una sobreelevación del nivel de agua en la margen exterior, lo que da lugar a una corriente de retorno por el fondo hacia la orilla interior, generándose una corriente helicoidal como consecuencia de la suma de la corriente normal del río a la corriente de retorno transversal citada (Figura N° 3).

Se produce de esta manera una erosión en la margen exterior de la curva por arrastre de partículas del fondo y un depósito en la margen interior de la misma.

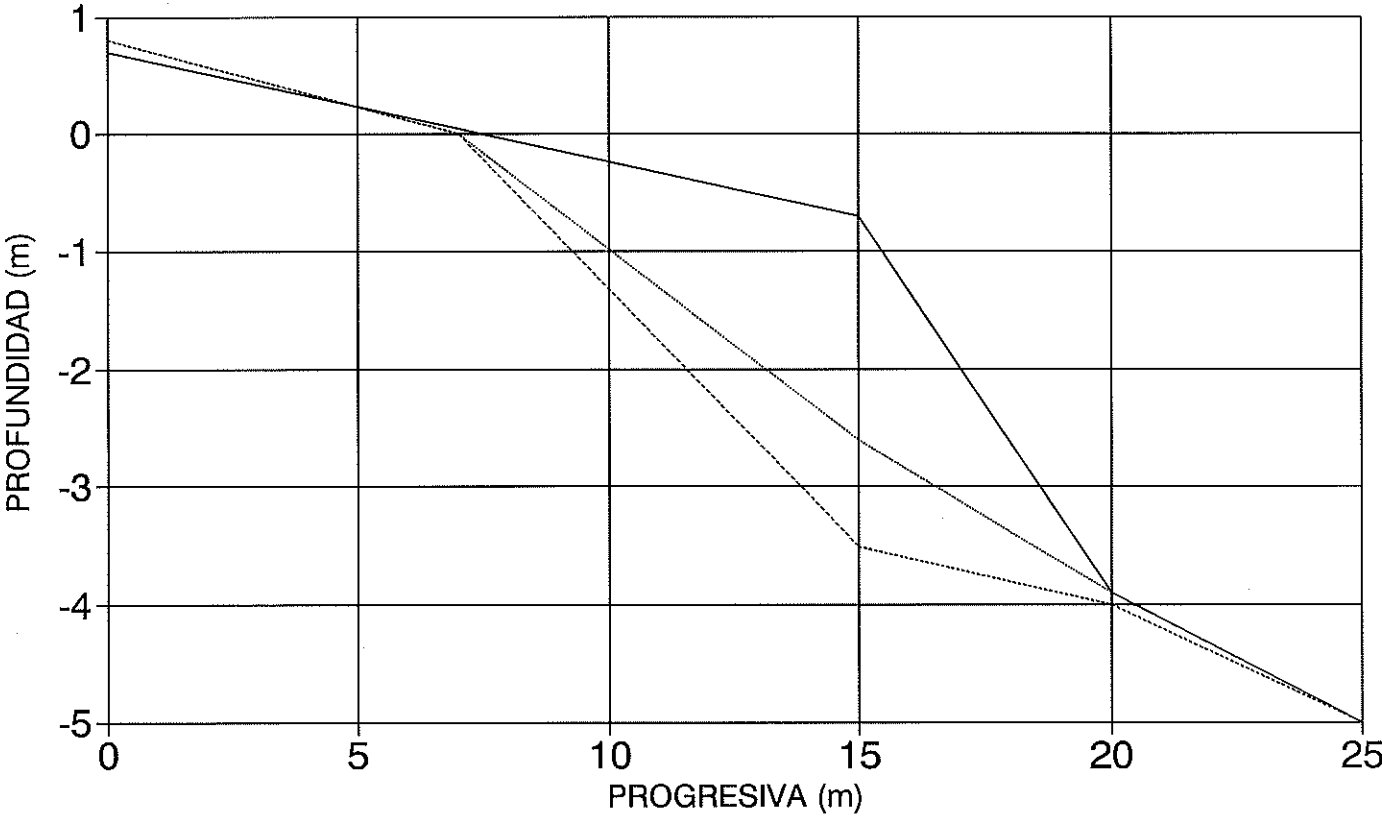
FIGURA N°4

- las grandes profundidades cercanas a la margen (Figuras N° 4,5,6,7,8) hacen que los espigones necesarios tengan un gran volumen, y extensión del talud desde el coronamiento del extremo. Esto puede tener efectos sobre la navegación en el canal, exigiendo una señalización del mismo.
