Erosión hídrica acelerada y formación de nuevos cursos fluviales. Arroyo Mula Muerta. Córdoba, Argentina.

Ana I. Rydzewski¹, Mauro F. Lanfranco¹, David E. Moya¹ y Sofía Paná¹

¹ Instituto Nacional del Agua, Centro de la Región Semiárida.

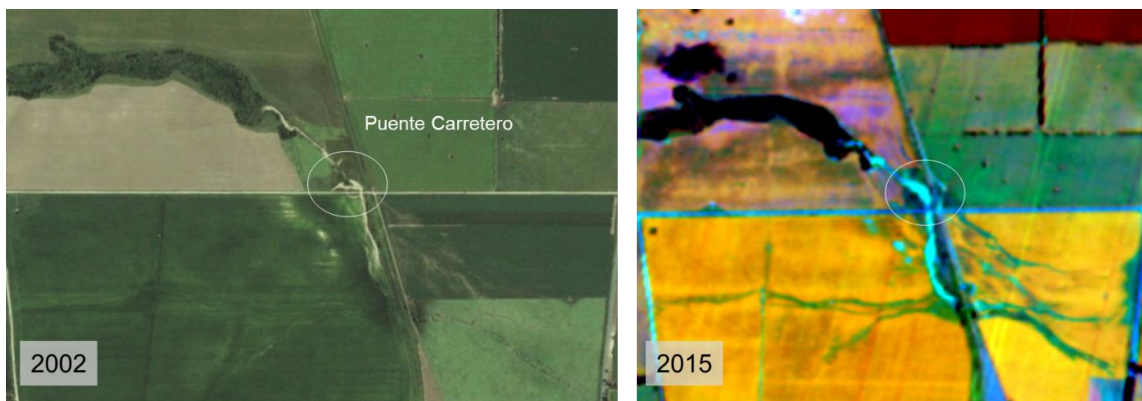
El lecho ordinario tiene una sección de 47m, y el puente solo 10m, por lo cual presenta sobrepasos laterales tanto a margen derecha como izquierda (Figura 1). Desde allí cambia el sentido de flujo hacia el sur para

Figura 2. Sobrepasos laterales en puente carretero

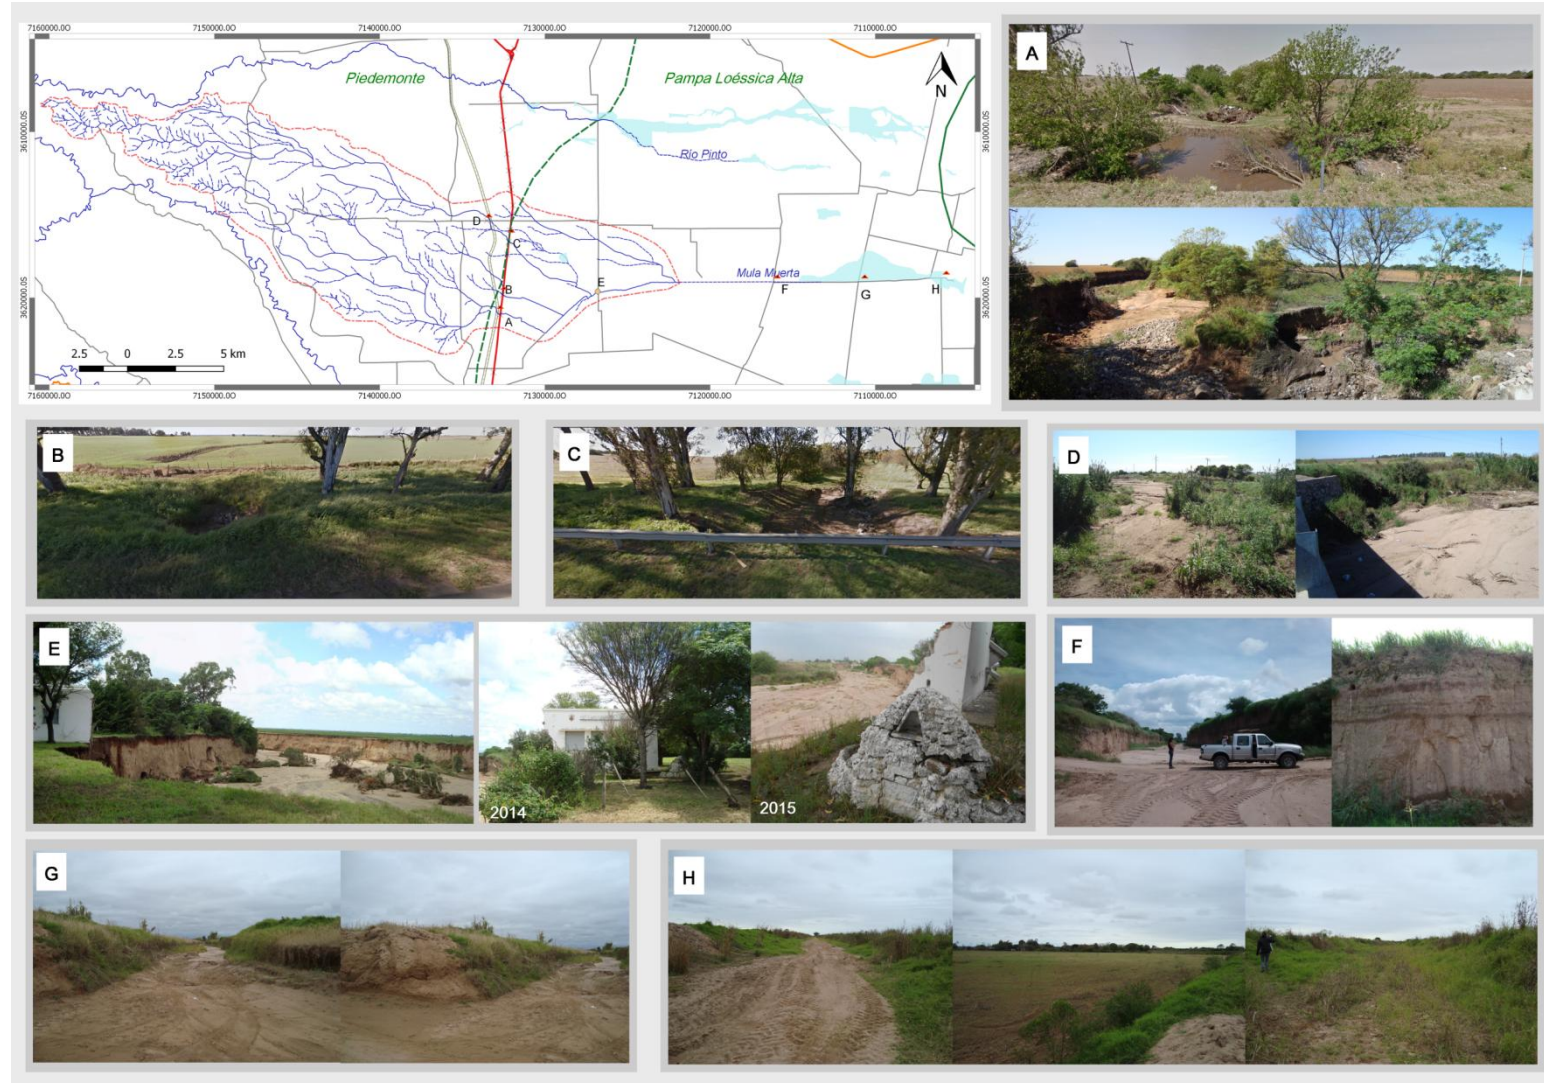
El cauce del arroyo Mula Muerta en su tramo inicial se presenta abarrancado, con márgenes de una altura aproximada del orden de los 6-8 m, y carga de fondo de arena gruesa. Los procesos fluviales activos son la migración ensanchamiento del cauce en este ámbito se ubicaba el colegio Capitán Díaz Vélez que colapso por erosión lateral en la creciente del año 2014.

En cuanto a las alcantarillas ubicadas en la RN9 que dan origen a los tributarios principales de las cuencas 1 y 2, se observa una marcada inestabilidad por avance de erosión retrogradante y lateral. (Figura 3).

Figura 3:A) Arriba: Alcantarilla año 2013 - Abajo 2015. Presenta erosión acelerada., B y C) Alcantarillas año 2015 D) Puente ferroviario en Barranca Yaco, E) Derrumbe de colegio Capitán, Díaz Vélez año 2014 y comparativa de su evolución al año 2015 F) Cauce mula muerta alto grado de encajamiento.G) Mula muerta área de explayamientos y desbordes actuales H) Tramo final de los explayamientos. Productores locales realizaron bordos para contener y encauzar los derrames.

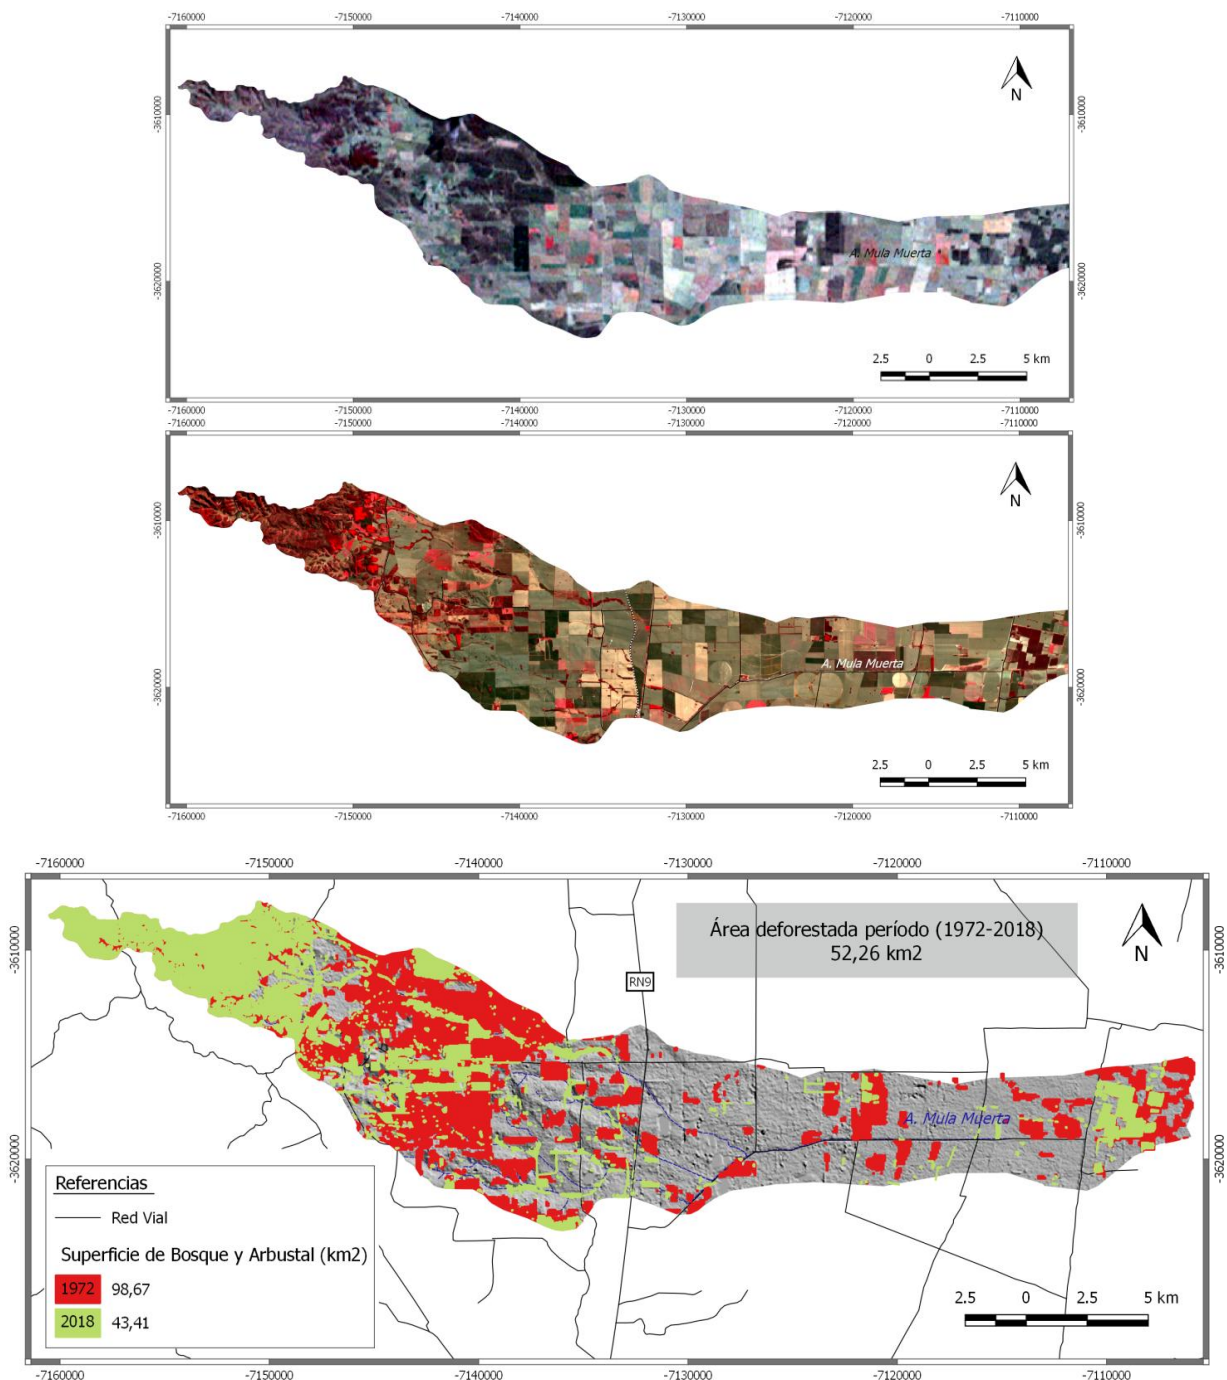
Figura 4. Arriba cobertura de bosque y arbustal año 1972. Medio año 2018 Abajo: Área deforestada en ese periodo. Fuente. Imagen landsat1 Path 245-246 Row 81-82 fechas :1 y 2 de septiembre de 1972. landsat 8 Path row229/81 fecha 17/06/18 combinación de bandas infrarrojo.

La cuenca bajo estudio se encuadra dentro de esta dinámica. Se realizó una clasificación supervisada de la cobertura de bosque y arbustal dentro de la cuenca mediante el método del vecino más próximo, para los años 1972 y 2018. Los resultados obtenidos indican que para el periodo analizado la superficie con esta cobertura se redujo 52,26 Km², lo que representa una disminución del 43,99% respecto del año 1972.

La deforestación si bien ya estaba presente en la imagen de 1972, se intensifica en los ambientes de piedemonte y en los valles de fondo plano cóncavo dejando los ejes de avenamiento naturales expuestos a los procesos erosivos.

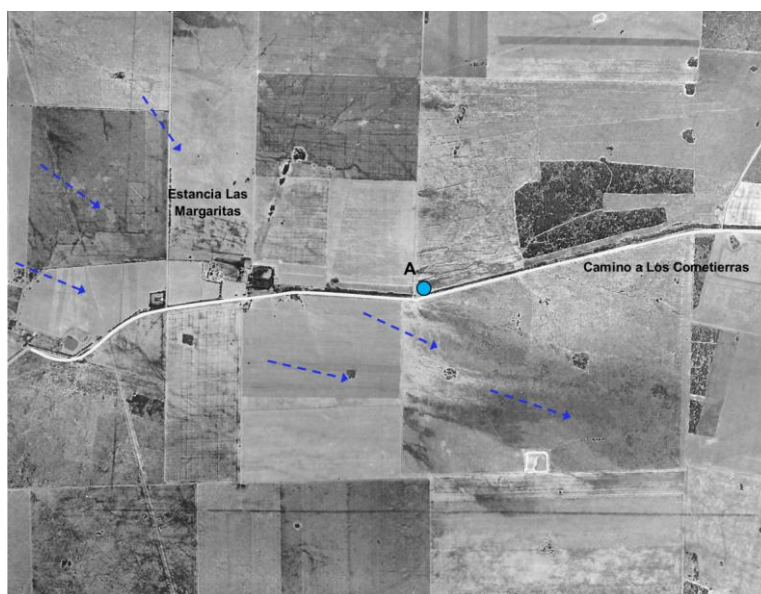
En la fotografía aéreas del año 1970, se observa que el escurrimiento mantiforme y pseudoconcentrado de las actuales cuencas de aportes del sistema, se regían por el bajo natural ubicado debajo de la estancia Las Margaritas, y en parte de modo concentrado por el cordón cuneta paralelo al camino, en donde se inicia el proceso de carcavamiento (Figura 6).

Figura 6.- Fotografía aérea año 1970 bajo natural que colectaba el escurrimiento superficial debajo de la Ea. Las Margaritas.(A). Inicio de erosión concentrada en cuneta del camino a los cometieras.

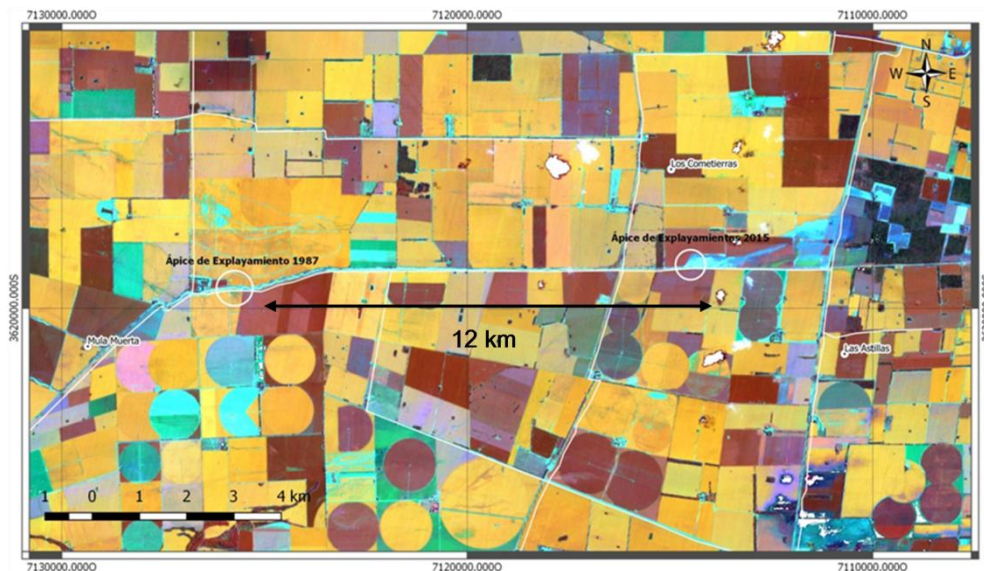
A modo de síntesis en el periodo (1987-2018) el ápice de explayamientos migro 12km hacia el este (Figura 8).

Figura 8. Migración Ápice de explayamientos en el periodo 1987-2018

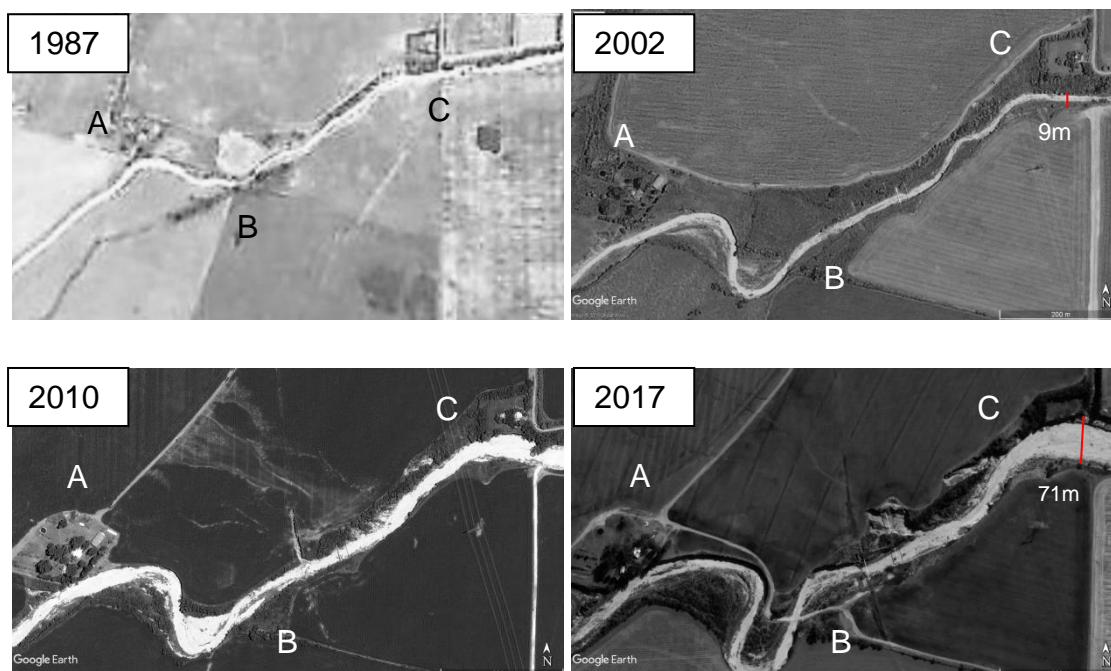
Según la tendencia evolutiva de la migración y ensanchamiento del cauce, el tramo inicial del arroyo Mula Muerta presenta una marcada inestabilidad. En este ámbito se destaca la curva situada en el punto 30°54'2.06"S 64° 1'39.99"O, su desarrollo se encuentra condicionado por la traza original del camino terciario a los cometieras que en este sector describía una curva de 90°.

En la actualidad presenta migración en la curva externa que compromete al establecimiento rural observable en el punto A la figura 9 por erosión y colapso de margen izquierda.

Aguas debajo de él (punto B) se observa una curva con tendencia al estrangulamiento, lo que cambiaría las condiciones hidrodinámicas aguas arriba y abajo.

Figura 9.- Migración de curva con tendencia a estrangulamiento Camino Los Cometieras. Sitios críticos. A establecimiento rural. B estrangulamiento. C ensanchamiento que afecta a la estancia La Margarita. Fuente: imágenes Quickbird 2002-2010-2018 y fotografía aérea año 1987.

Finalmente en el punto c, por ensanchamiento en el año 2014 colapso el colegio Capitán Díaz Velez, en este sector la sección del cauce se incremento 62 m en el periodo 2002-2017 agua abajo se encuentra la estancia La Margarita que se ve comprometida por este proceso.

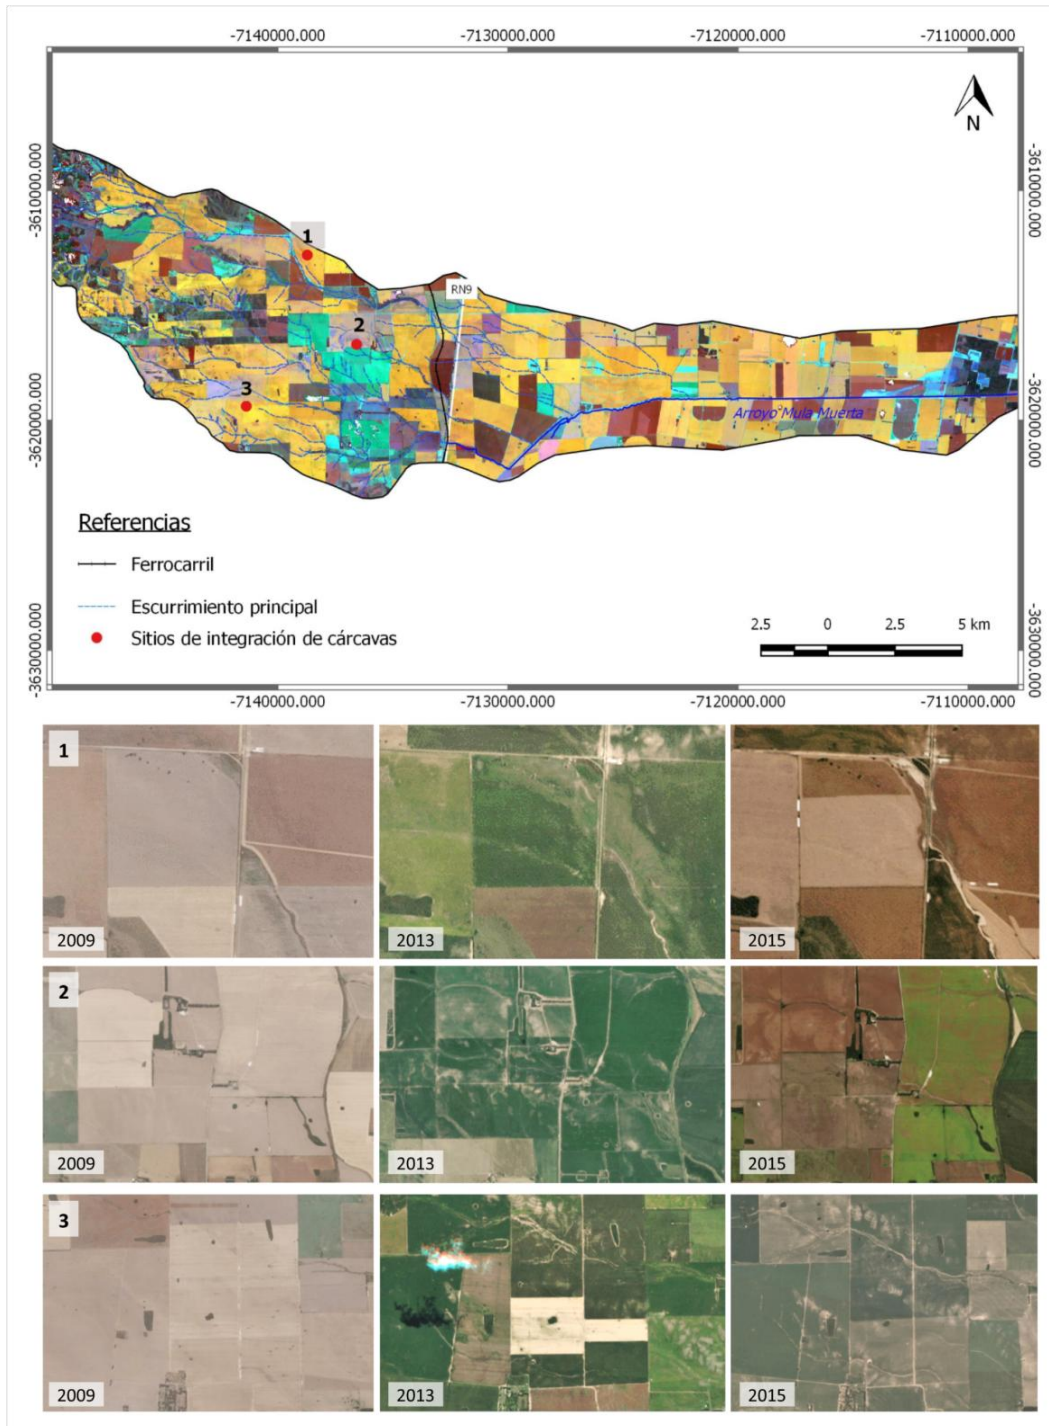
En base a ello se puede concluir que el sistema en su conjunto tiende a jerarquizarse pasando de una red de cárcavas discontinuas a un sistema de drenaje integrado en vías de consolidación.

Figura 10.-Jerarquización de la red de drenaje en las subcuentas tributarias por integración de cárcavas discontinuas. Fuente . Imagen sport año 2015 e Imágenes Planet scope y RapidEye años: 2009, 2013y 2015
