**INSTITUTO NACIONAL  
DEL AGUA Y DEL AMBIENTE**

**LABORATORIO DE  
HIDRÁULICA Y DEL AMBIENTE**

**ESTUDIO DE INUNDABILIDAD EN LA ZONA DE INFLUENCIA DE LAS  
DESCARGAS LÍQUIDAS DE ANILINAS RIEGER S.A.**

Informe LHA 147-02-97

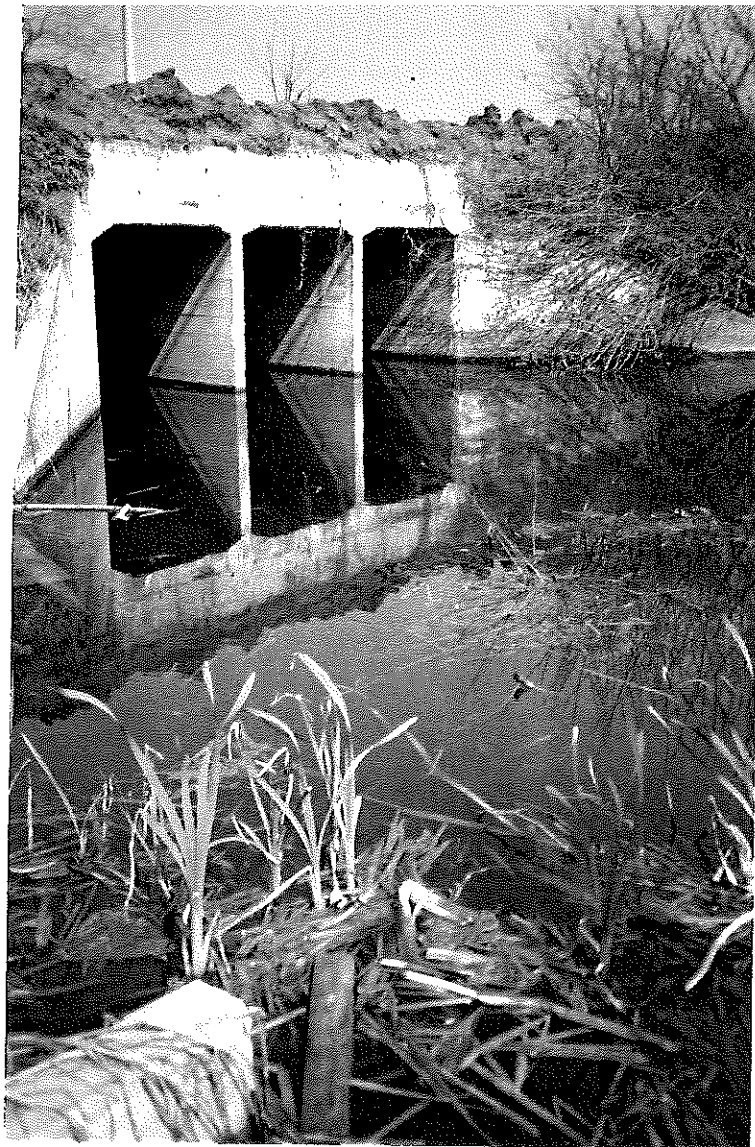
Foto 1: Vista de la obra de descarga y alcantarilla

Se efectuó un reconocimiento de la zona afectada, desarrollándose también relevamientos de carácter topográfico necesarios para el presente estudio. Dicho relevamiento consistió en la realización de perfiles de nivelación geométrica aguas arriba y abajo de la alcantarilla, adoptándose para la nivelación un plano de referencia arbitrario, correspondiente a la parte superior del muro de la obra de descarga sobre el caño (Fotos 1 y 2).

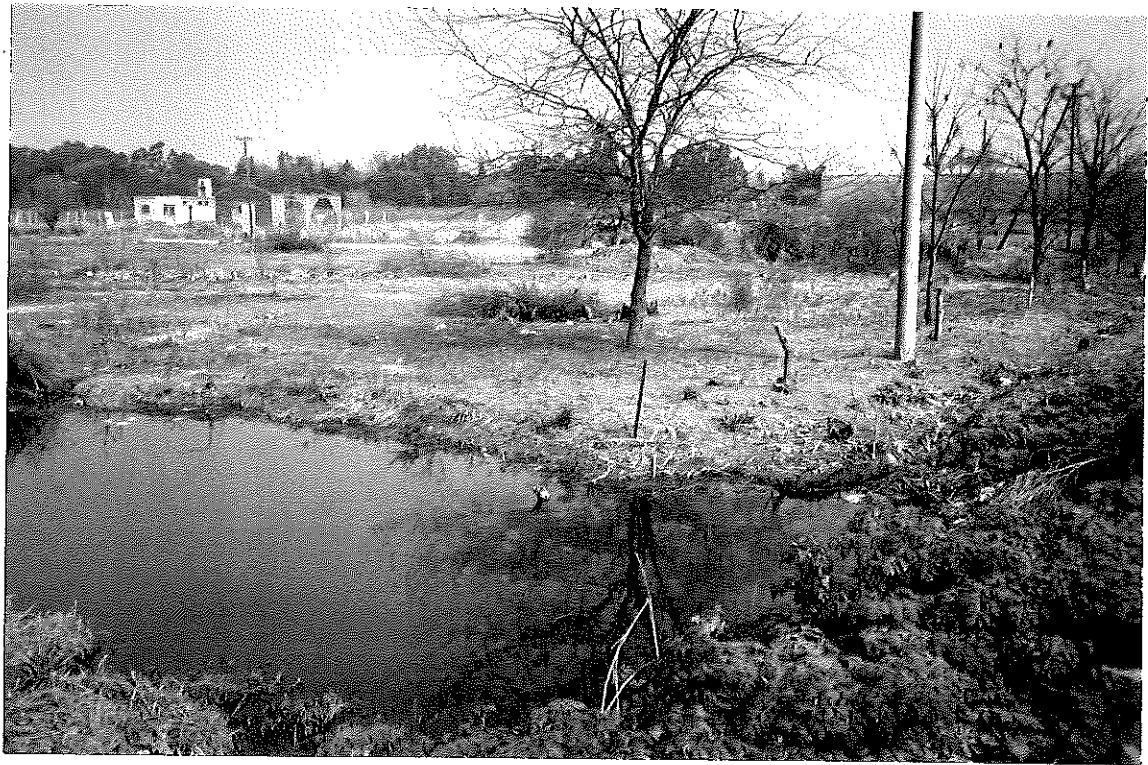
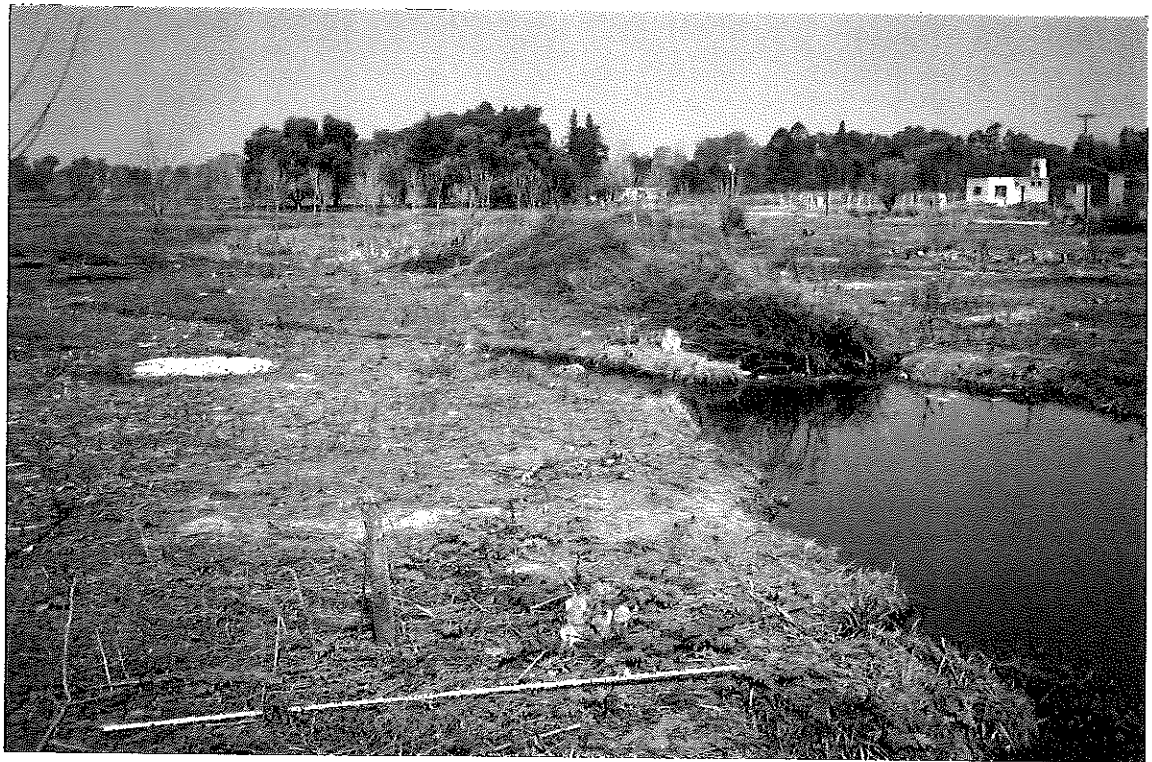
Foto 3 y 4: Vista de la zona anegada en el campo privado

Aguas abajo de la alcantarilla, existe una importante fosa (Fotos 3 y 4), en la que se embalsan las aguas antes de alcanzar el canal citado. A la fecha de la medición, las aguas ocupaban una superficie en planta de 190 m<sup>2</sup>, lo que significa un volumen de agua de 75 m<sup>3</sup>. De la superficie total, 170 m<sup>2</sup> se ubican dentro del predio privado, quedando el resto entre la Ruta y el alambrado perimetral. Tampoco en la zona de la fosa se verificaron desbordes hacia el terreno natural a la fecha de a medición (los volúmenes de agua especificados estaban circunscriptos a la zona de la fosa).
