**ESTUDIO DE EROSIÓN EN EL RÍO PARANÁ GUAZÚ  
AGUAS ARRIBA DEL PUENTE ZÁRATE - BRAZO LARGO**

**Informe LHA-239-01-2004**

**Informe Final**

**LABORATORIO DE HIDRÁULICA**

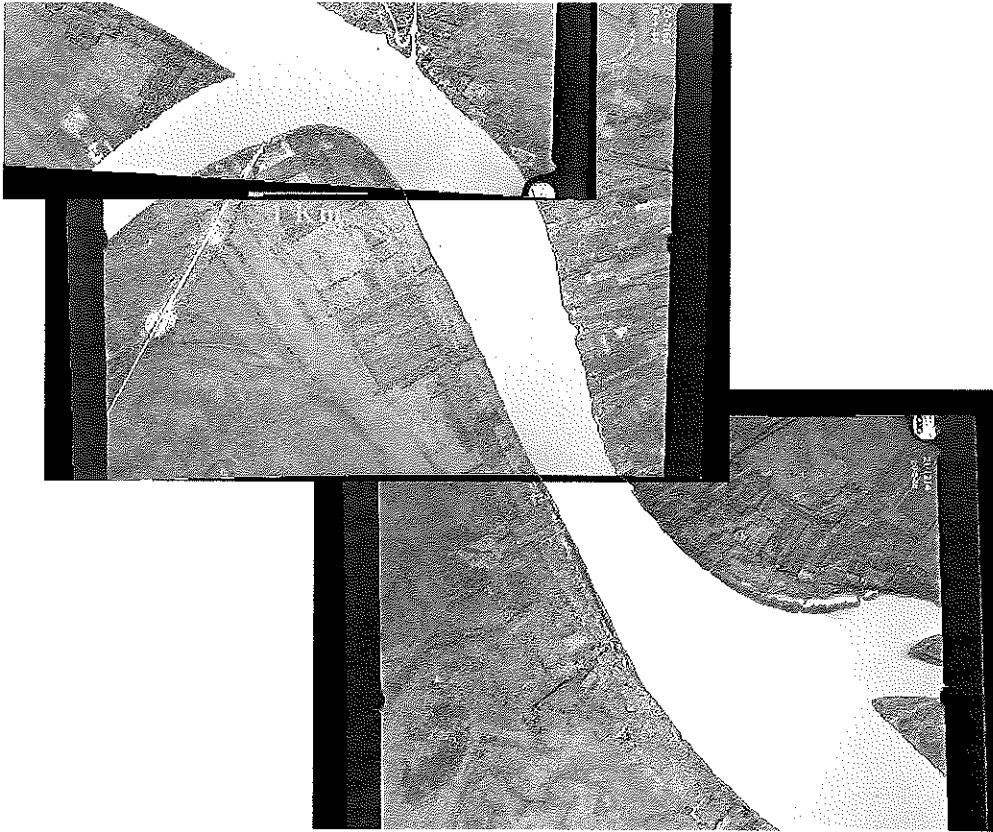
Figura N° 3: Fotografía de 1968 con la línea de costa.

Con el objeto de evaluar la evolución temporal de las costas se consideraron las fotografías aéreas de la totalidad de los vuelos disponibles, que fueron las de los años 1968, 1981 y 1995, con intervalos entre fotografías de aproximadamente 13 y 14 años. Las Figuras 3, 4 y 5 muestran cada una de las fotografías georreferenciadas, sobre las que se han digitalizado las líneas de costa.

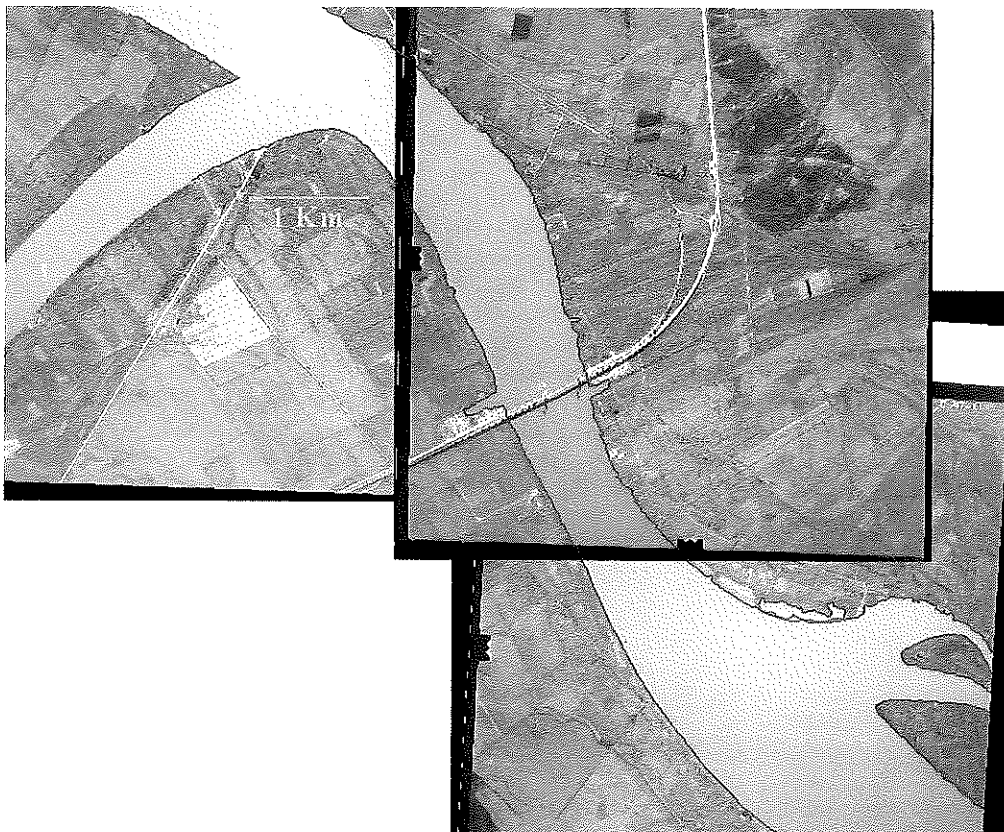
Figura N° 4: Fotografía de 1981 con la línea de costa.

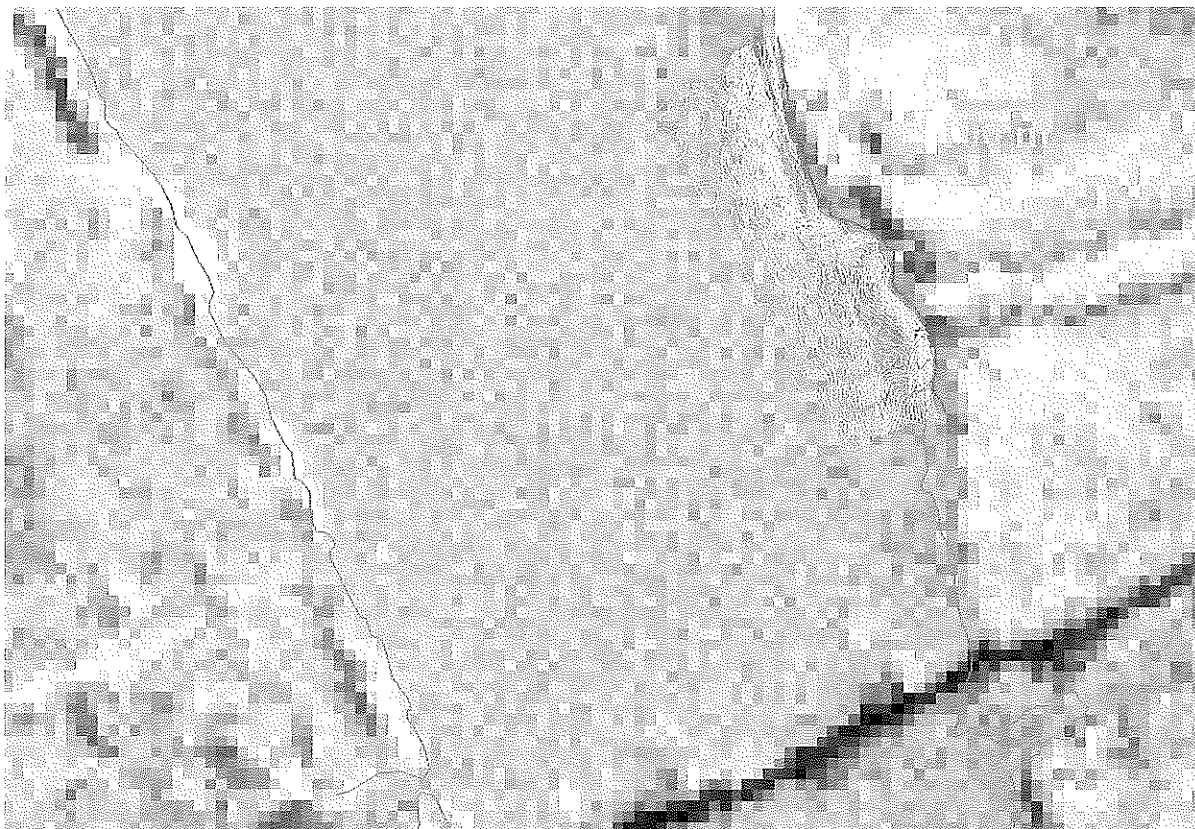
En la Figura N° 8 se indica la zona en la que se realizaron los relevamientos batimétricos del año 2003, en los cuales, a 100 metros de la costa, se han registrado profundidades entre 25 y

40 metros. Otra cuestión interesante a destacar de esta información, es que en algunos sectores del cauce se tienen pendientes del lecho mayores a 1:1,5 (1 en vertical y 1,5 en horizontal) a 20, e incluso 30 metros de profundidad.

Entre 50 y 150 metros del extremo de aguas abajo del relevamiento batimétrico, en correspondencia con un sector cóncavo de la costa, se observa que los perfiles transversales presentan a aproximadamente 23 metros de profundidad, un sector playo de unos 40 metros de ancho y a continuación un continuo descenso del lecho hasta superar los 40 metros de profundidad.

Figura N° 8: Imagen Satelital Landsat 27 de abril de 2001. Línea de costa 1995. Batimetría 2003.

Los cambios en las pendientes de los taludes que conforman las márgenes, que se observan en la batimetría del año 2003, son un indicio de los procesos de desmoronamiento de costa determinados a partir del análisis de las fotografías aéreas.

- Se recomienda realizar el monitoreo del avance de la línea de costa de la margen izquierda, tanto en el predio en estudio, como en la zona inmediatamente aguas arriba, ya que en esta última, su configuración en planta (Figura N° 8) hace suponer que sean esperables procesos erosivos.

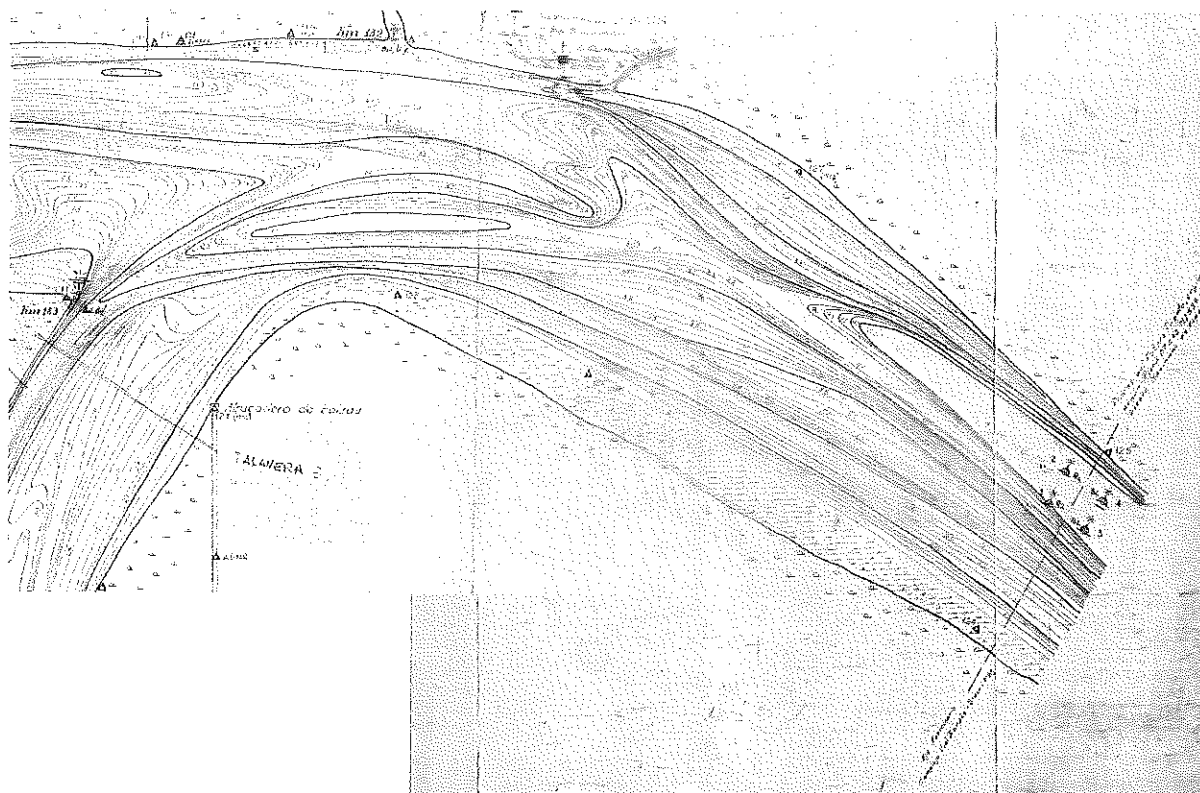
En la Figura N° 9 se presenta la batimetría de la zona en el año 1959. Se observa que en correspondencia con la zona donde se registró el retroceso de la costa en la margen izquierda, inmediatamente aguas arriba del puente, el patrón morfológico del lecho presentaba las zonas de mayor profundidad (mayores a 100 pies), recostadas sobre la línea de costa de la izquierda, con un descenso brusco del lecho y sin que se observen indicios de sectores del cauce playos entre la zona de máxima profundidad y la margen.

Figura N° 9: Batimetría histórica de 1959.

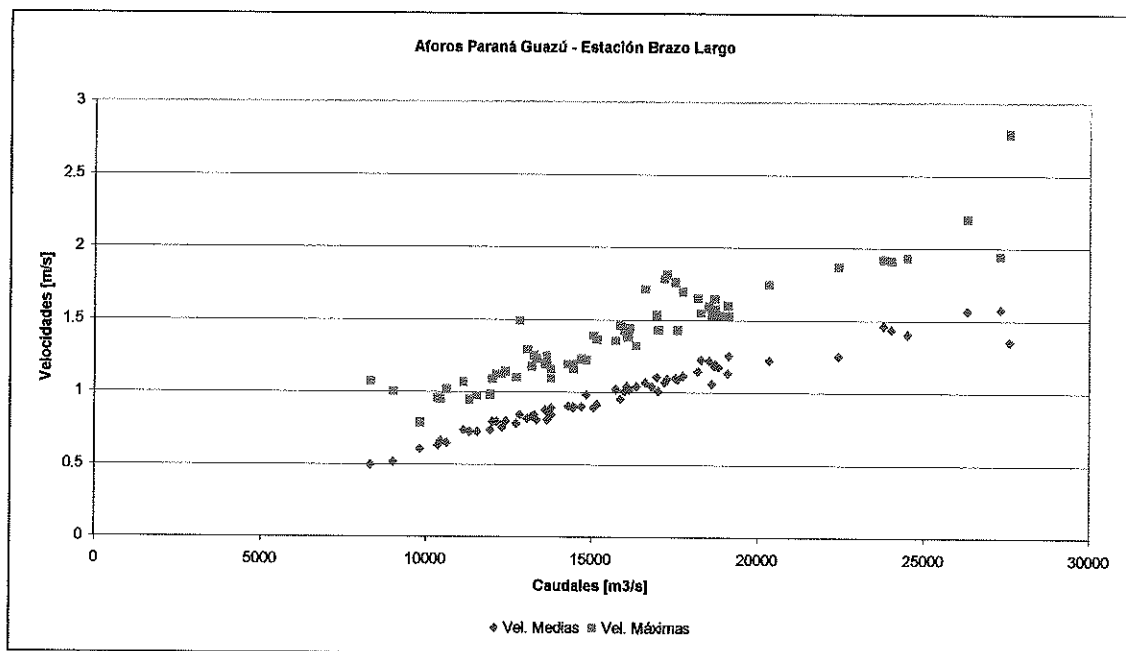
En la Figura N° 10 se presenta una correlación entre los caudales aforados y las velocidades medidas, tanto medias como máximas, pudiéndose apreciar que hay una tendencia clara, en la que para caudales altos las velocidades medias son del orden de 1.5 m/s mientras que las máximas alcanzan los 2 m/s. Estos valores son notoriamente mayores a los correspondientes a las condiciones medias del río, por lo que durante eventos de crecida, pueden desarrollarse procesos erosivos en las márgenes expuestas a las corrientes.

Figura N° 10: Correlación Caudales-Velocidades

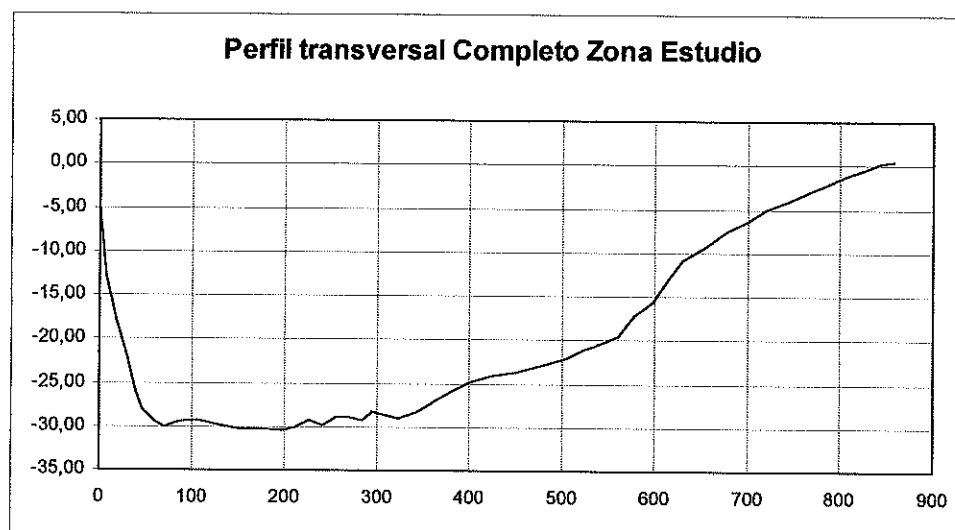
Para representar en el modelo la situación en la zona de estudio, de modo que los resultados sirvan para la correcta representación del funcionamiento hidrosedimentológico del río en la zona, se actualizaron las secciones transversales en el tramo, a partir de los levantamientos de campo recientes realizados por el INA en el estudio antecedente citado en el punto 2 del presente informe. A modo de ejemplo se presenta en la Figura N° 16 el perfil transversal del río en correspondencia con la zona en estudio. Obsérvese que la cota del talweg es del orden de los  $-30 \text{ m}$ .

Figura N° 16: Sección transversal zona de estudio
