**INSTITUTO NACIONAL DEL AGUA**

## **ESTUDIO DE EROSIÓN PARA LA COLA DE LA ISLA GUÁSCARAS**

### **Primer Informe**

**Proyecto LHA 341**  
**Informe LHA 01-341-13**  
**Ezeiza, Agosto de 2013**

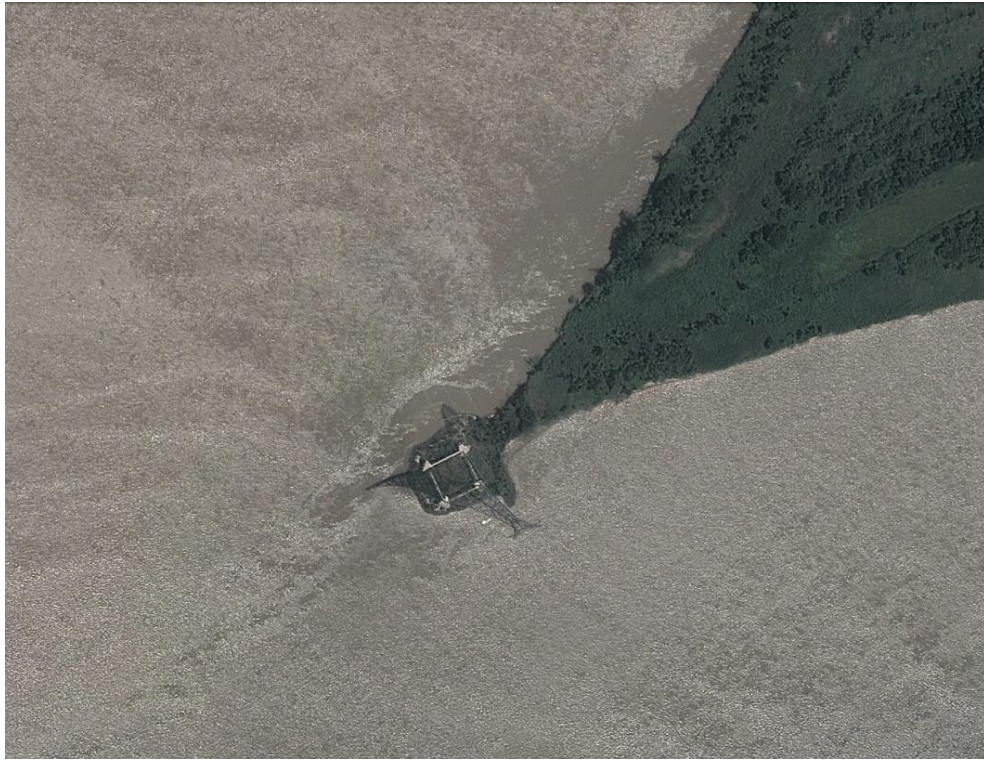
**Figura 1.1.** Imagen de la cola de la Isla Guáscaras.

Desde fines de la década del 90 se observó un proceso de erosión de esa punta. Este se tornó particularmente acelerado durante la primera parte de la década del 2000, provocando prácticamente la desaparición de la parte de la isla donde se asienta la torre, dejando a ésta esencialmente en aguas abiertas, lo cual la tornaba más vulnerable a una falla estructural frente tanto a la acción hidrodinámica durante las crecientes, como al peligro por la colisión de una embarcación. En función de los estudios llevados a cabo durante 2006, en el año 2008 se construyó una obra para recomponer la cola de la isla. En la Figura 1.1 se muestra una imagen satelital actual de la cola de la isla.

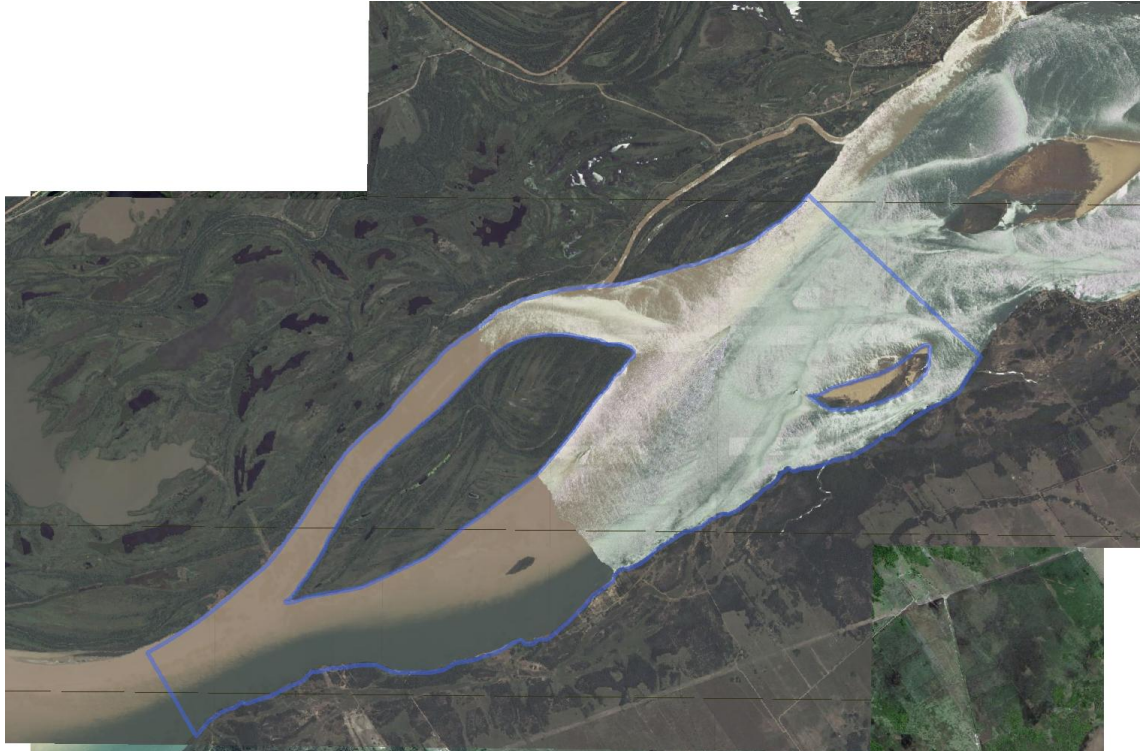
**Figura 3.1.** Dominio de modelación 2D.

La Figura 3.1 indica, sobre una imagen satelital, el dominio seleccionado para la modelación 2D. Se extiende desde sendas zonas de estrechamiento del río ubicadas aguas arriba y aguas abajo de la Isla Guáscaras. La elección de zonas de estrechamiento resulta recomendable, ya que allí suelen producirse condiciones de flujo totalmente desarrolladas, es decir, sin zonas de separación en las márgenes.

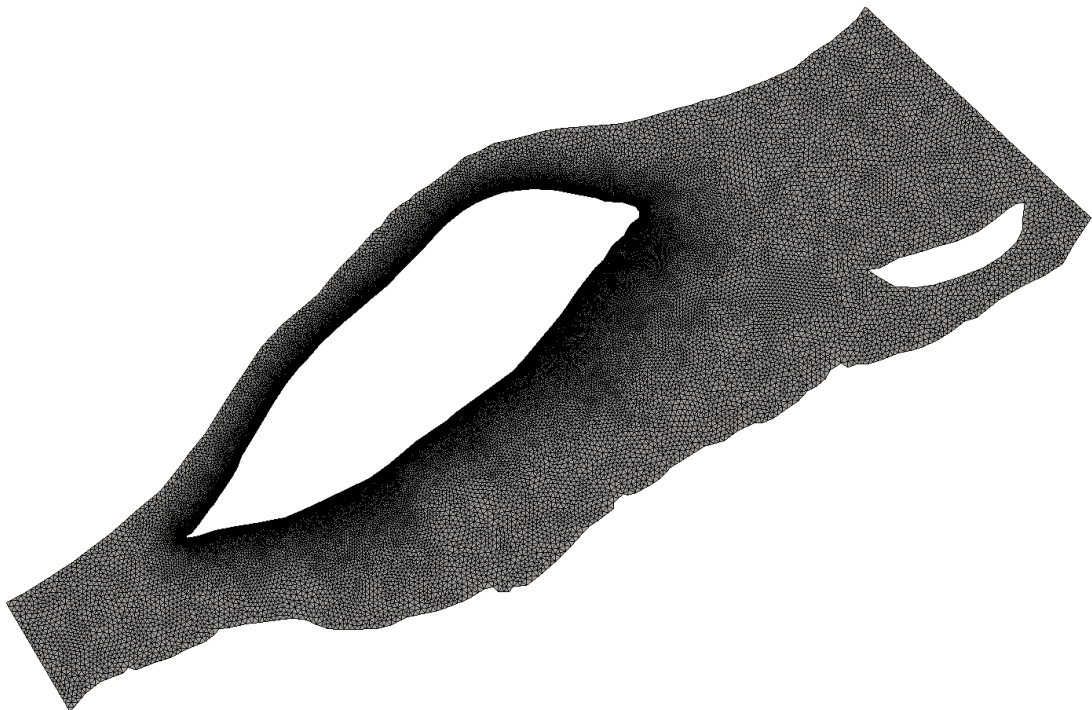
**Figura 3.3.** Grilla de cálculo.

En la Figura 3.3 se presenta la grilla de cálculo construida, conformada de 68,000 elementos triangulares. Se observa que se ha densificado en torno a las márgenes de la Isla Guáscaras. El paso medio de malla es de 10 m hasta una distancia de alrededor de 50 m de la costa de la Isla Guáscaras, y crece al alejarse de la isla hasta alcanzar 50 m a los 500 m de la costa.
