## **ESTUDIO DE EROSIÓN PARA LA COLA DE LA ISLA GUÁSCARAS**

### **Informe Final**

**Proyecto LHA 341**  
**Informe LHA 03-341-14**  
**Ezeiza, Enero de 2014**

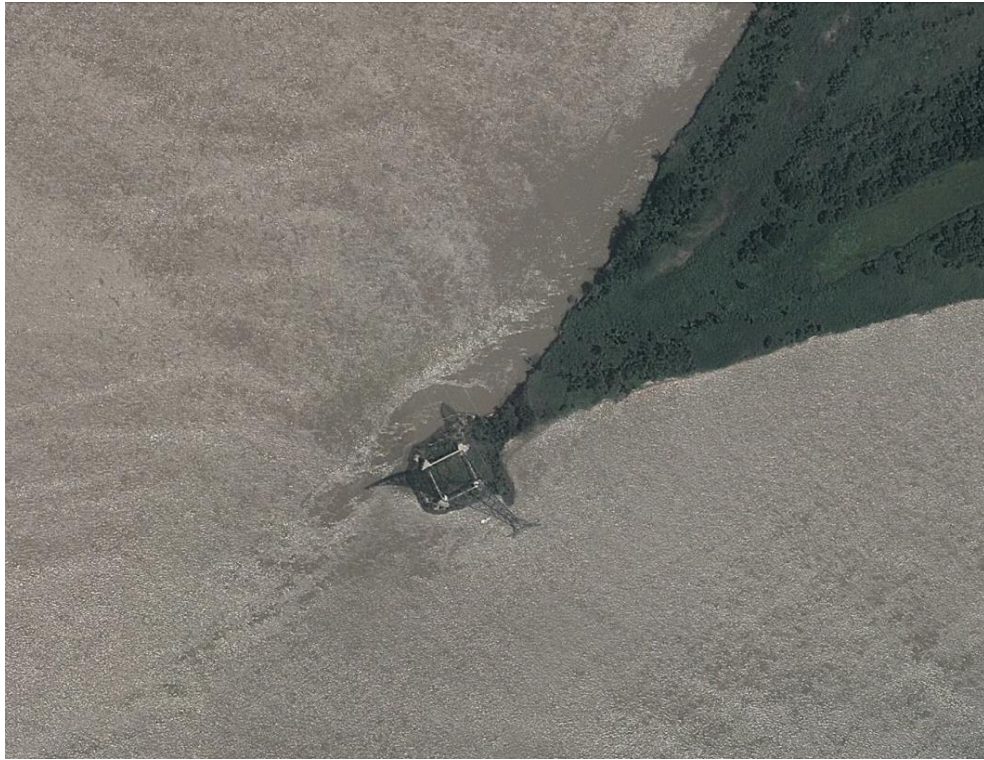
**Figura 1.1.** Imagen de la cola de la Isla Guáscaras.

Desde fines de la década del 90 se observó un proceso de erosión de esa punta. Este se tornó particularmente acelerado durante la primera parte de la década del 2000, provocando prácticamente la desaparición de la parte de la isla donde se asienta la torre, dejando a ésta esencialmente en aguas abiertas, lo cual la tornaba más vulnerable a una falla estructural frente tanto a la acción hidrodinámica durante las crecientes, como al peligro por la colisión de una embarcación. En función de los estudios llevados a cabo durante 2006, en el año 2008 se construyó una obra para recomponer la cola de la isla. En la Figura 1.1 se muestra una imagen satelital actual de la cola de la isla.

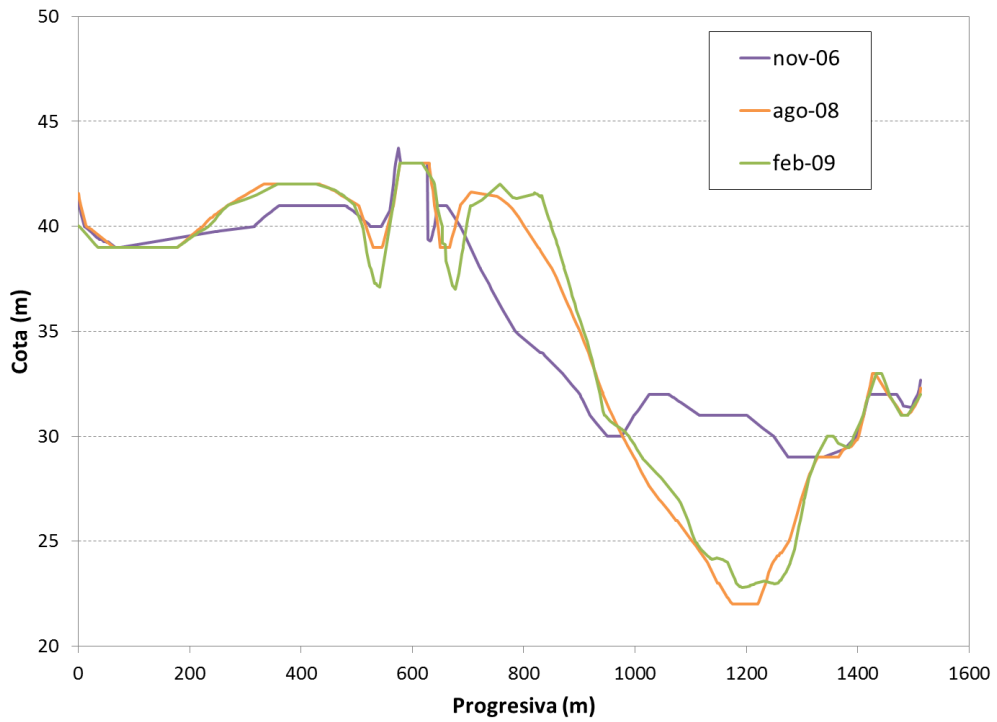
**Figura 2.5.** Comparación de sección transversal que atraviesa la torre..

Como complemento, en la Figura 2.5 se muestra la comparación de la sección transversal que atraviesa la torre para algunos de los relevamientos. La progresiva transversal tiene origen cerca de la margen derecha del riacho Guáscaras. Se observa:

- La involución del canal derecho del riacho Guáscaras.
- La profundización y estabilización de la hoya mayor.
- La ocupación del canal izquierdo del riacho Guáscaras por la fosa de erosión del espigón correspondiente.
- El desarrollo y estabilización de las fosas de erosión asociadas a los espigones.

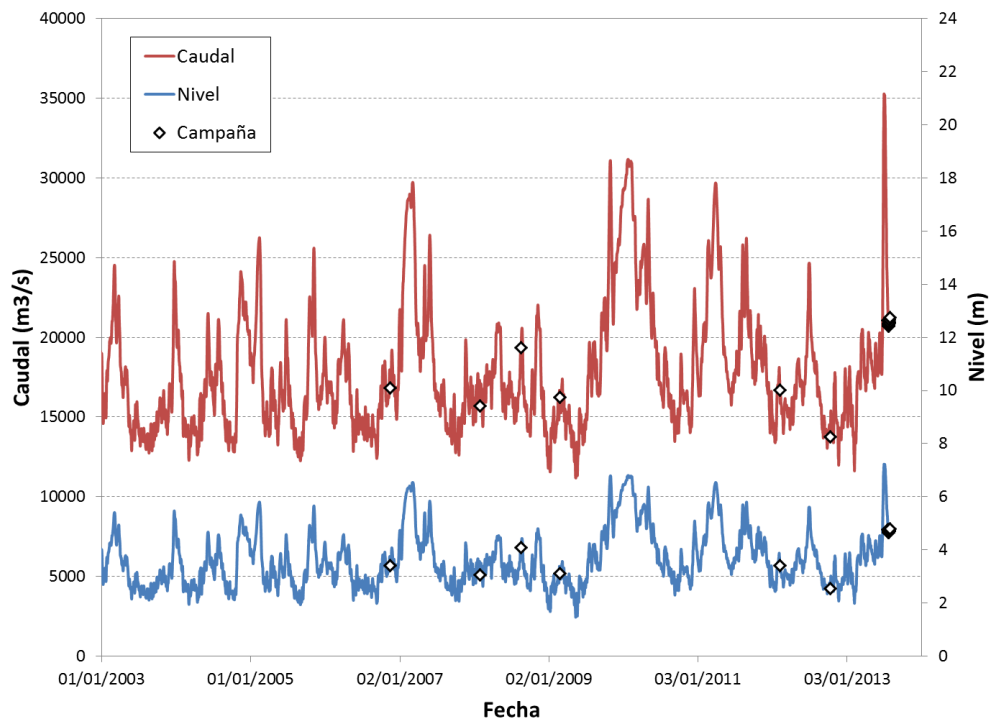
**Figura 2.6.** Serie temporal de caudal y nivel en Corrientes.

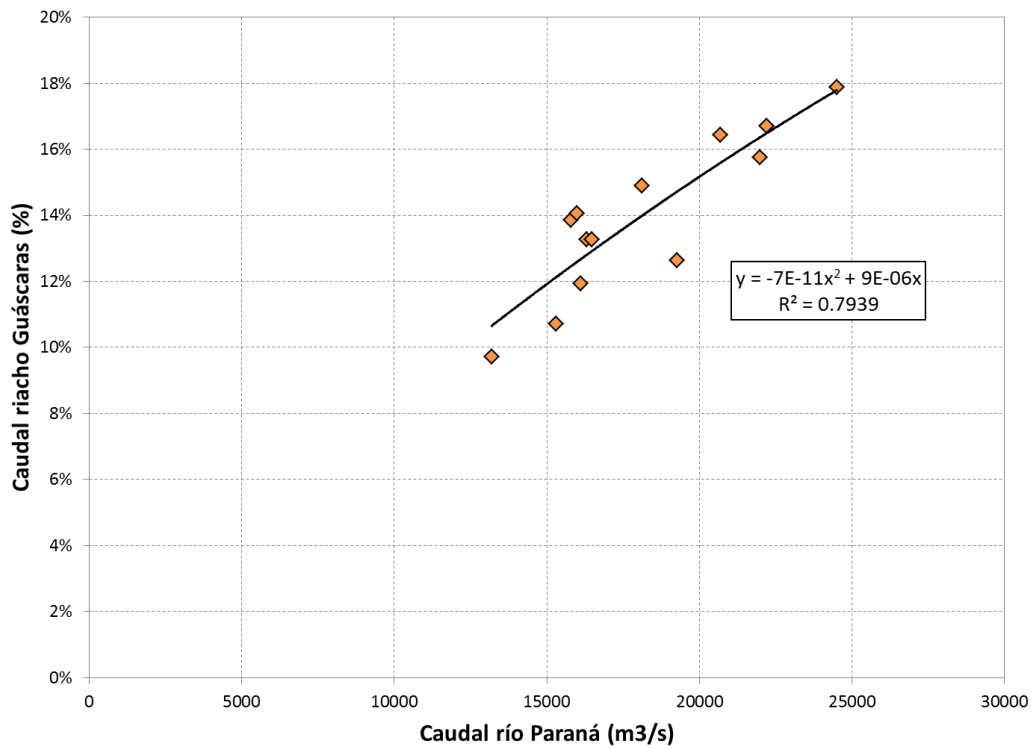
**Figura 2.7.** Relación entre caudales del riacho Guáscaras y del total del río Paraná.

Durante las distintas campañas de relevamiento llevadas adelante por EVARSA se efectuaron aforos de caudal. En particular, se determinó la partición entre el riacho Guáscaras y el río Paraná. Los valores se indican en la Tabla 2.1 y se representan en la Figura 2.7, junto con curvas de ajuste (que se fuerzan a pasar por el origen). Se observa que el caudal del riacho Guáscaras representa entre aproximadamente el 10 y el 20% del caudal total, dentro del rango de medición, y que muestra una correlación significativa – sobre todo su caudal absoluto – con el caudal total. Esto último indica que los cambios batimétricos observados en el riacho Guáscaras no llegan a influir significativamente sobre su resistencia hidráulica, que depende esencialmente del nivel del río.

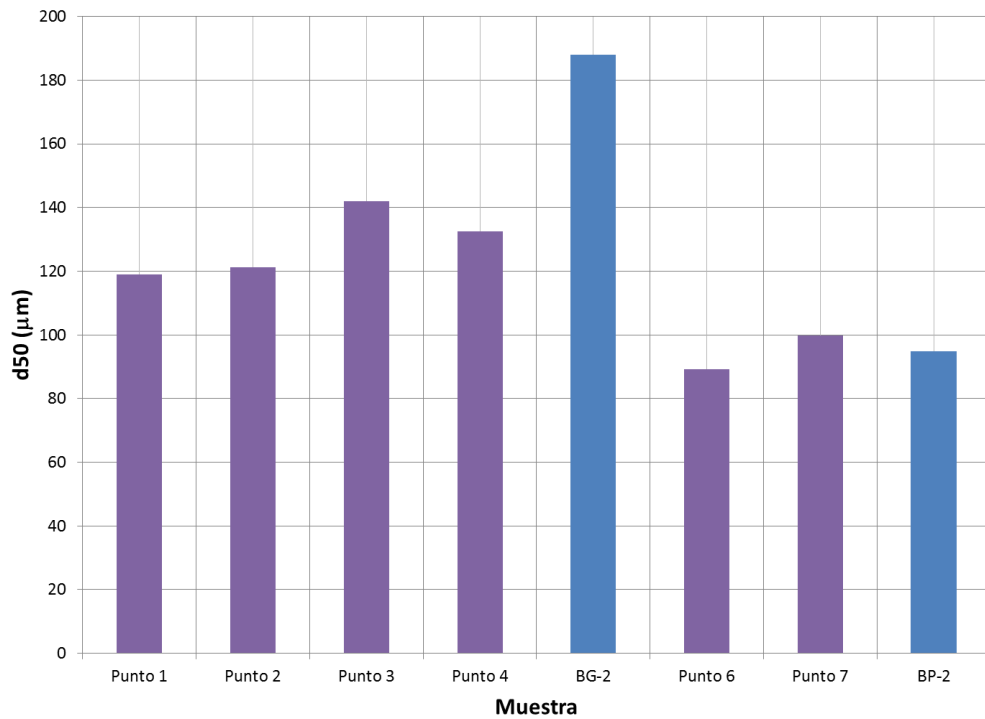
**Figura 2.14.** Comparación de diámetro medio de sedimento de fondo.

En la Figura 2.14 se presenta la comparación entre muestras de 2006 y de 2013. Se observa un acuerdo razonable entre los dos grupos con correspondencia geográfica, a saber, BG-2 (2006) con Puntos 1 a 4 (2013), y BP-2 con Puntos 6 y 7.

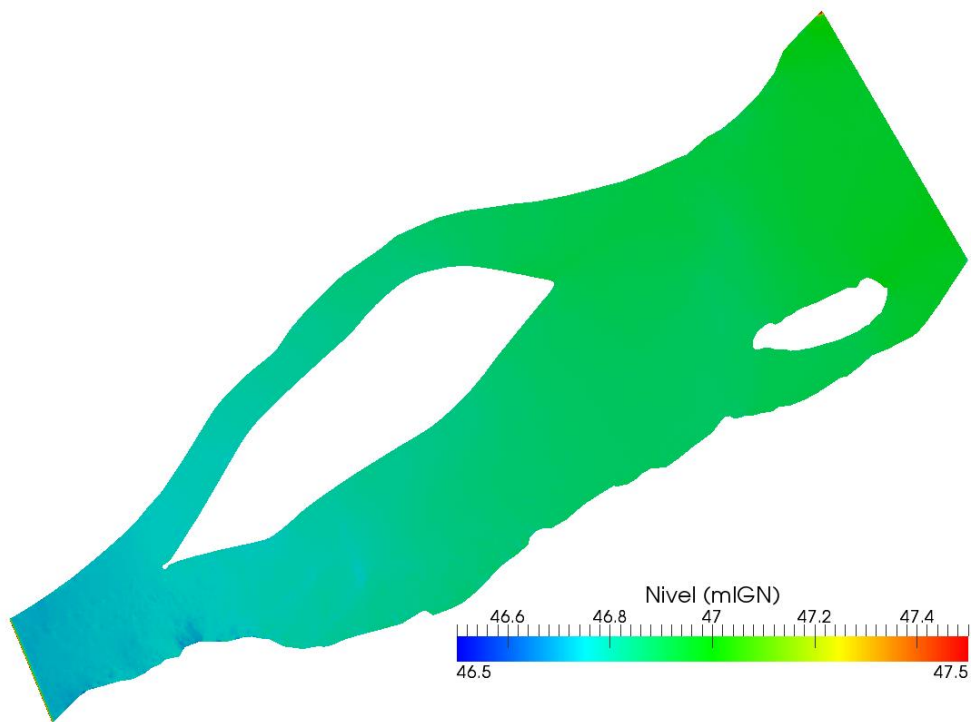
**Figura 3.7.** Distribución de variables hidrodinámicas de acuerdo al modelo para un caudal de  $18.400 \text{ m}^3/\text{s}$ .

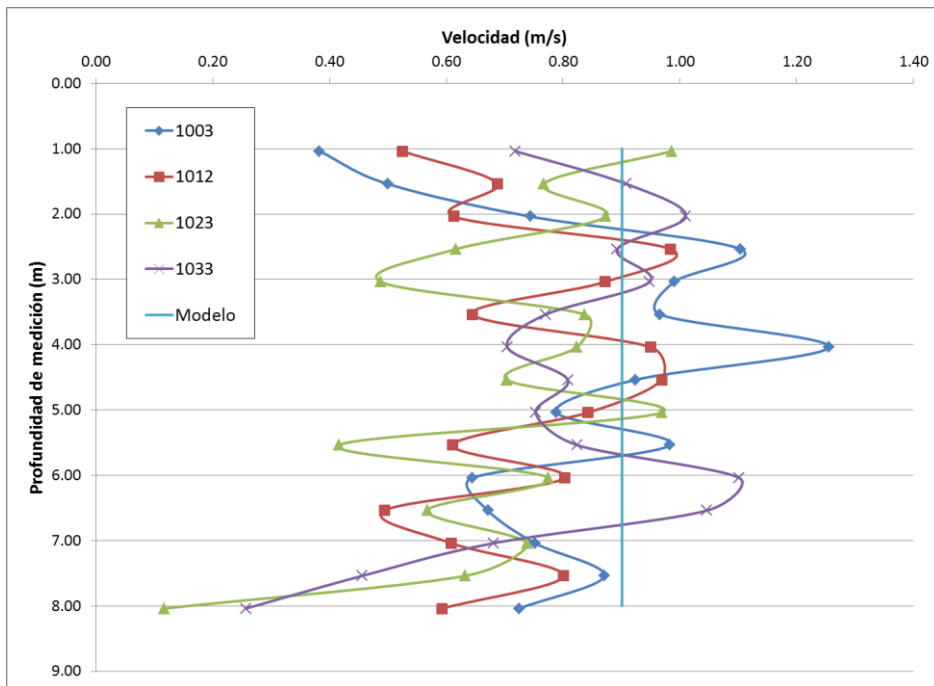
**Figura 3.10.** Comparación entre perfiles verticales de velocidades medidos y velocidades medias modeladas.

Por su parte, la Figura 3.10 muestra la comparación entre los perfiles verticales de velocidad medidos por EVARSA en los 7 puntos coincidentes con los de tomas de muestra de sedimento en torno a la cola de la isla (Figura 2.11b), y los valores provistos por el modelo para la velocidad media sobre la vertical. La dispersión de valores es un indicador de la incertidumbre asociada a las mediciones. Se observa que las velocidades medias del modelo resultan consistentes con las observaciones. Más aún, son en general representativas del promedio de las mediciones.
