Laboratorio de Hidráulica Aplicada

ESTUDIO DE DEFENSA RIO LOS ANTIGUOS

INFORME DE AVANCE N°1
LHA 126-01-93

EZEIZA, AGOSTO DE 1993

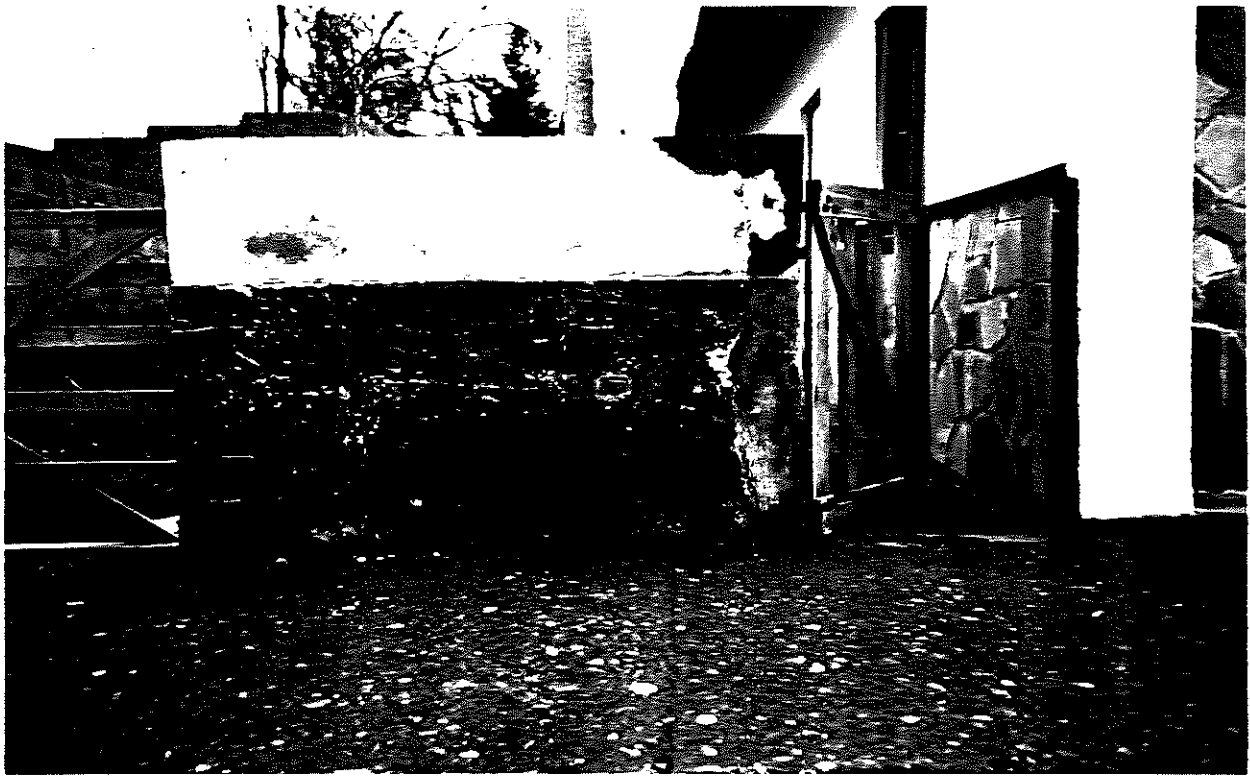
FOTO N° 1 MOJON N° 29 — HOTEL ARGENTINO.

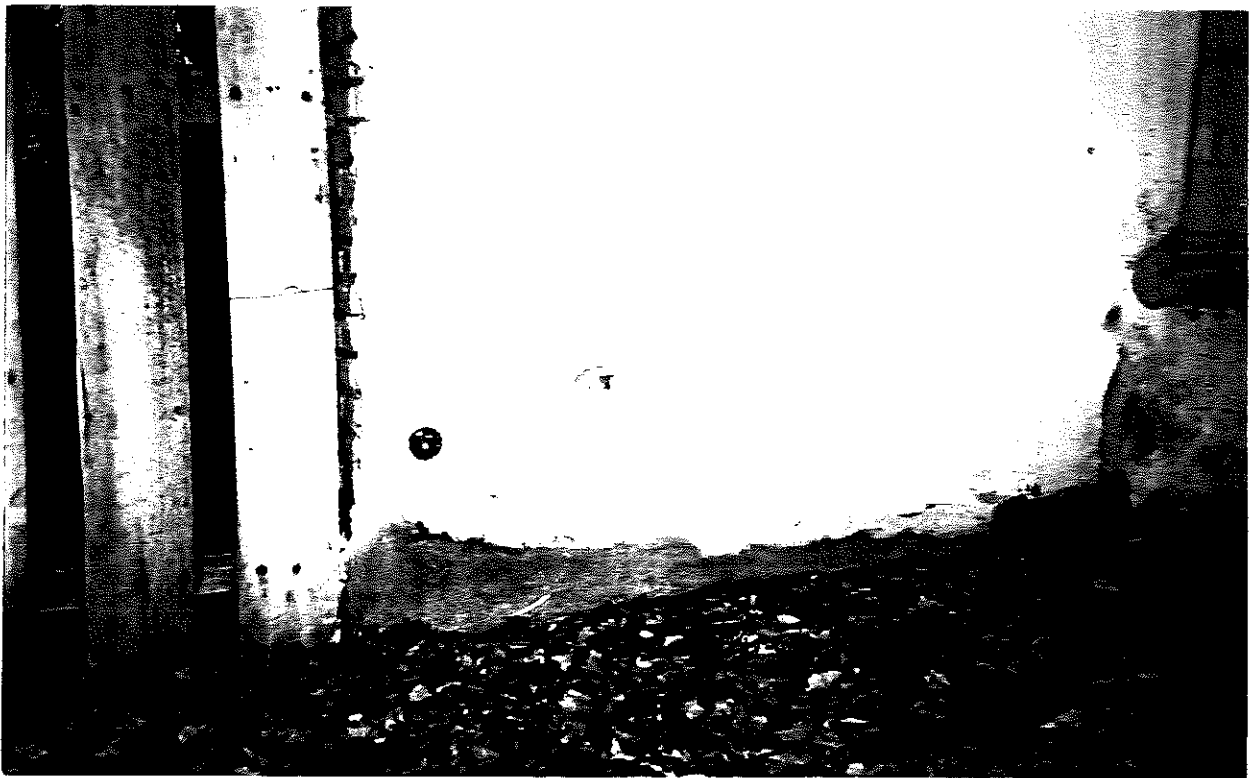
FOTO N° 2 MOJON N° 31 — CASA MIMCA.

Se seleccionaron los dos mojones más cercanos al puente para trasladar la cota mediante nivelación al eje del mismo y al tornillo de fijación de la baranda de seguridad vehicular ubicado en margen derecha (lado aguas arriba). Los mojones existentes utilizados fueron los ubicados en el Hotel Argentino (mojón 29, cota 254.30 m IGM) (fotografía N° 1), y en la casa Mimica (mojón 31, cota 255.19 m IGM) (fotografía N° 2). Las cotas obtenidas en el puente fueron las siguientes:

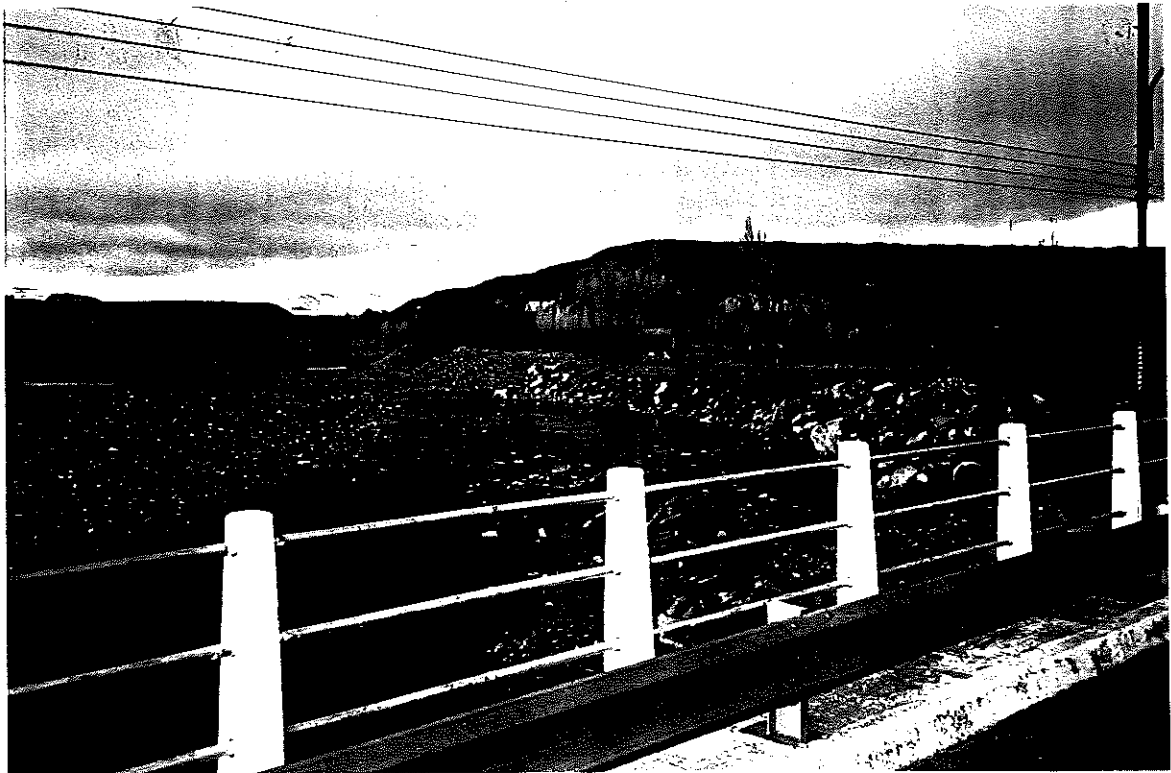
FOTO N° 4 VISTA DEL PUENTE - EROSION MARGEN DERECHA.

El caso del estribo de margen izquierda del puente debe recibir un tratamiento similar al explicado. La fotografía Nº 4 muestra la zona de terraplén de margen izquierda a proteger. El trabajo a realizar consiste en acopiar las piedras de mayor tamaño presentes en la zona (arrojadas en ocasión de la crecida de 1992), reconstituir con aluvión la zona de defensa perdida, y proteger con la piedra de tamaño adecuado (ver tabla Nº 2, Q = 430 m³/s, sección puente), de acuerdo al esquema presentado en la figura Nº 21.

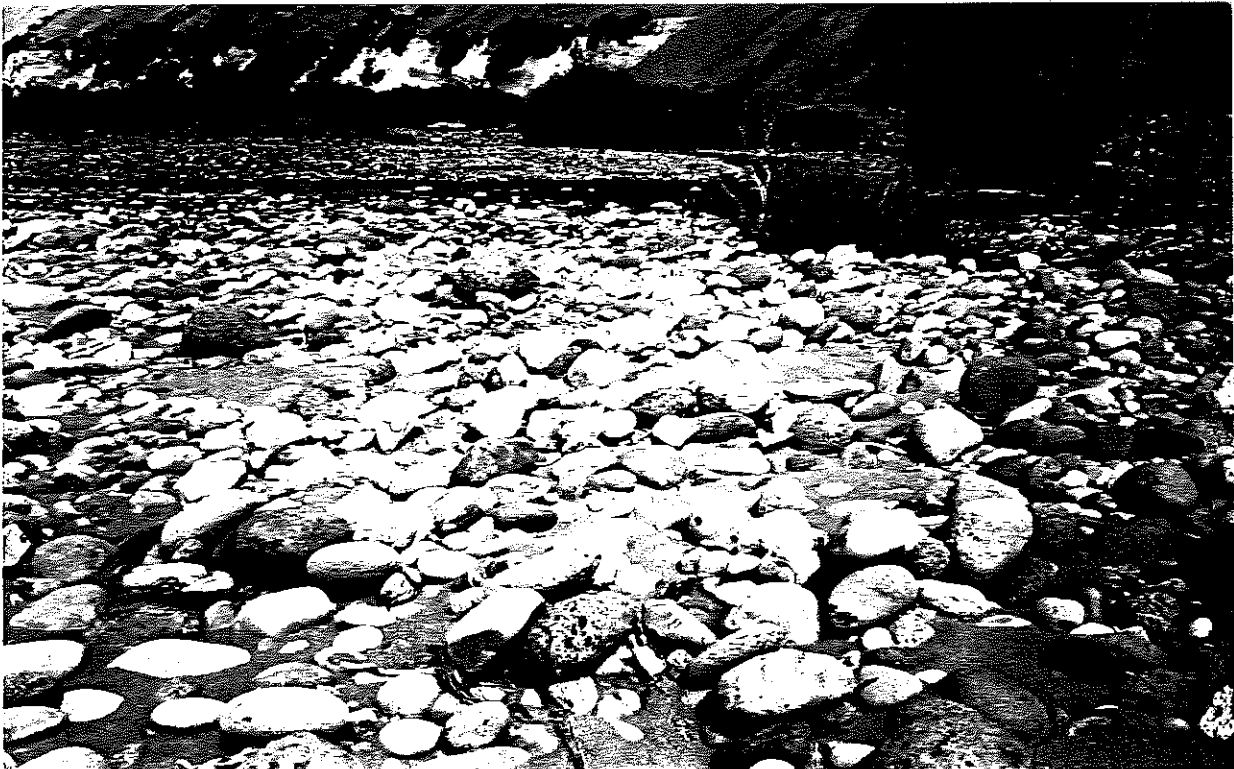
FOTO Nº 8 GRANULOMETRIA EN LAS PROXIMIDADES DE LA TOMA DE AGUA PARA RIEGO.

También en la ocasión se obtuvieron fotografías que permiten evaluar la granulometría de los materiales presentes en las distintas secciones del río en el tramo en estudio (fotografías Nº 5 y 8).
