Amenaza por inundaciones repentinas en las localidades que integran la cuenca arroyo Saldán. Sierras Chicas, Pcia. de Córdoba

Autores:
Osvaldo Barbeito, Silvio Ambrosino, Mauro Lanfranco, David Moya y Ana Laura Ryzdewski

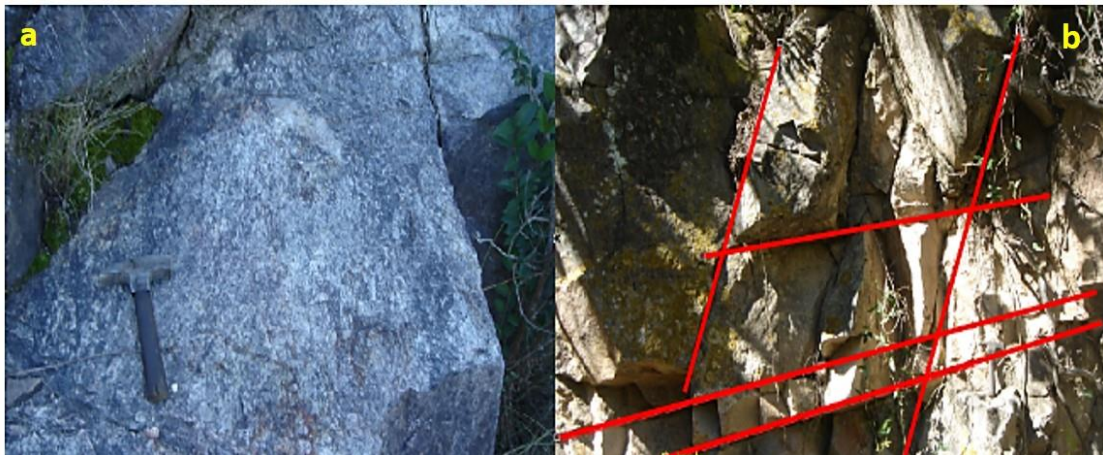
Figura 2. Imágenes del basamento metamórfico aflorante en inmediaciones al embalse La Quebrada. a) Aspecto del Gneis tonalítico dominante, con abundante Pl+Qtz+Bt. Se observa un bandeo cíclico melano y leucocrático (largo de la piqueta: 30 cm). b) El Gneis se muestra bastante fracturado, favorecido por la fábrica de la roca.

La litología dominante corresponde a Gneis. Se presenta masivo y poco foliado (Fig. 2) en el sector norte de la cuenca, hacia el sur se verifica un incremento de la esquistosidad y fracturación (arroyos Reducción y San Fernando) con una orientación principal NNW-SSE, al que se ajustan los cauces de primer y segundo orden de la red de drenaje.

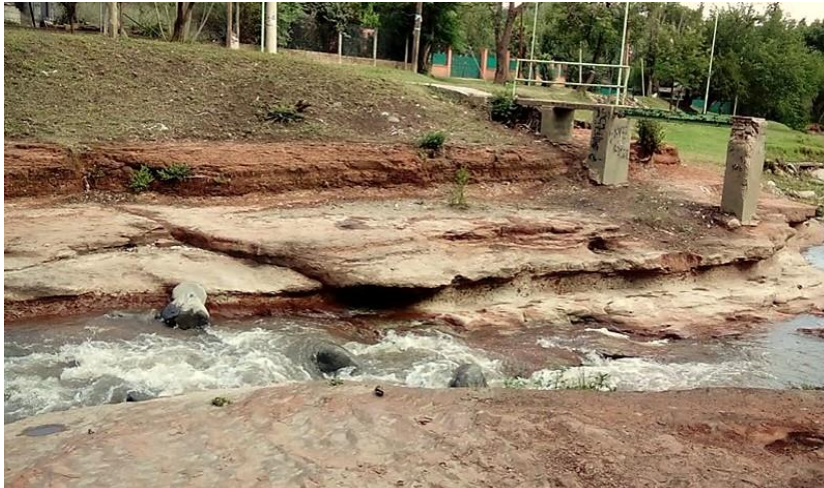
Figura 4. Niveles estratificados de la Formación Saldán. Zona de confluencia de los Arroyo Saldán y Seco. Villa Allende.

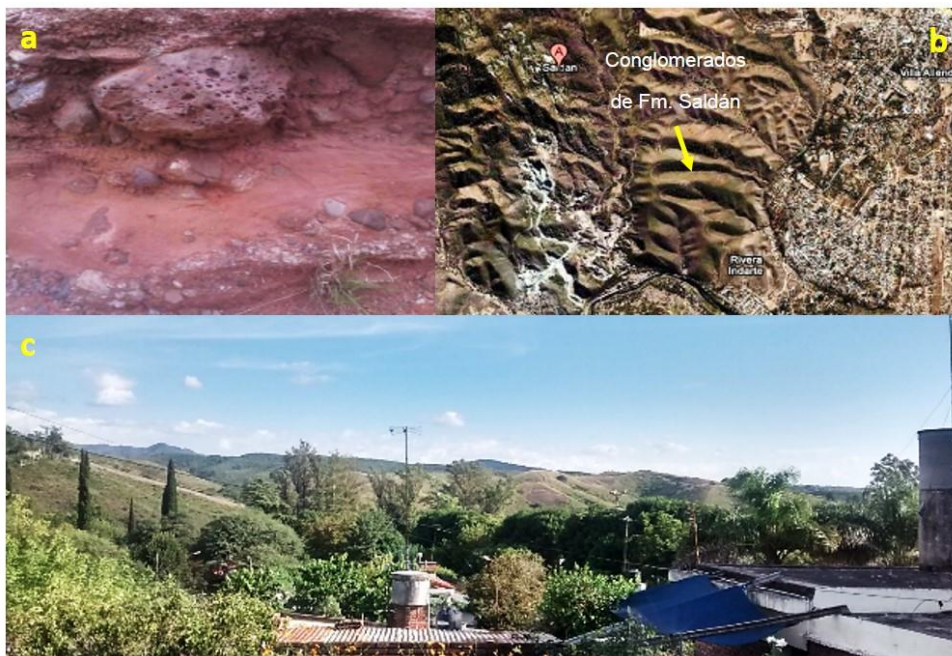
Figura 5. a) Formación Saldán. Diferentes niveles de energía dominados por conglomerados y lentes arenosas finas de color rojizo, con bloques basálticos intercalados. b) Fm. Saldán. Diseño de drenaje en espina de pez visto en imagen satelital. c) Aspecto del relieve formado sobre los conglomerados, donde se observan lomas suaves y redondeadas. Por detrás, basamento plutónico-metamórfico. Imagen tomada sobre Av. San Martín, Saldán.

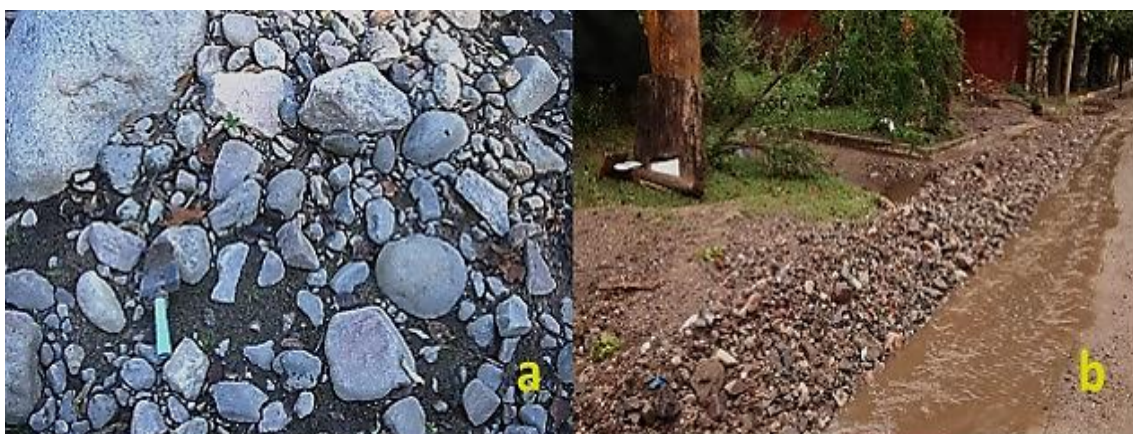
Figura 7. a) Depósitos aluviales de alta energía del río Ceballos, compuestos principalmente por bloques, cantos, gravas y arena. b) Depósitos coluvio-aluviales de media y alta energía provenientes de un valle secundario (Mendiolaza), compuestos por arenas gruesas y cantos rodados.

Estos últimos se componen principalmente de sedimentos aluviales gruesos de alta energía fluvial (bloques, cantos, gravas y arenas) los cuales conforman las planicies de inundación de este sistema fluvial (Fig. 7).

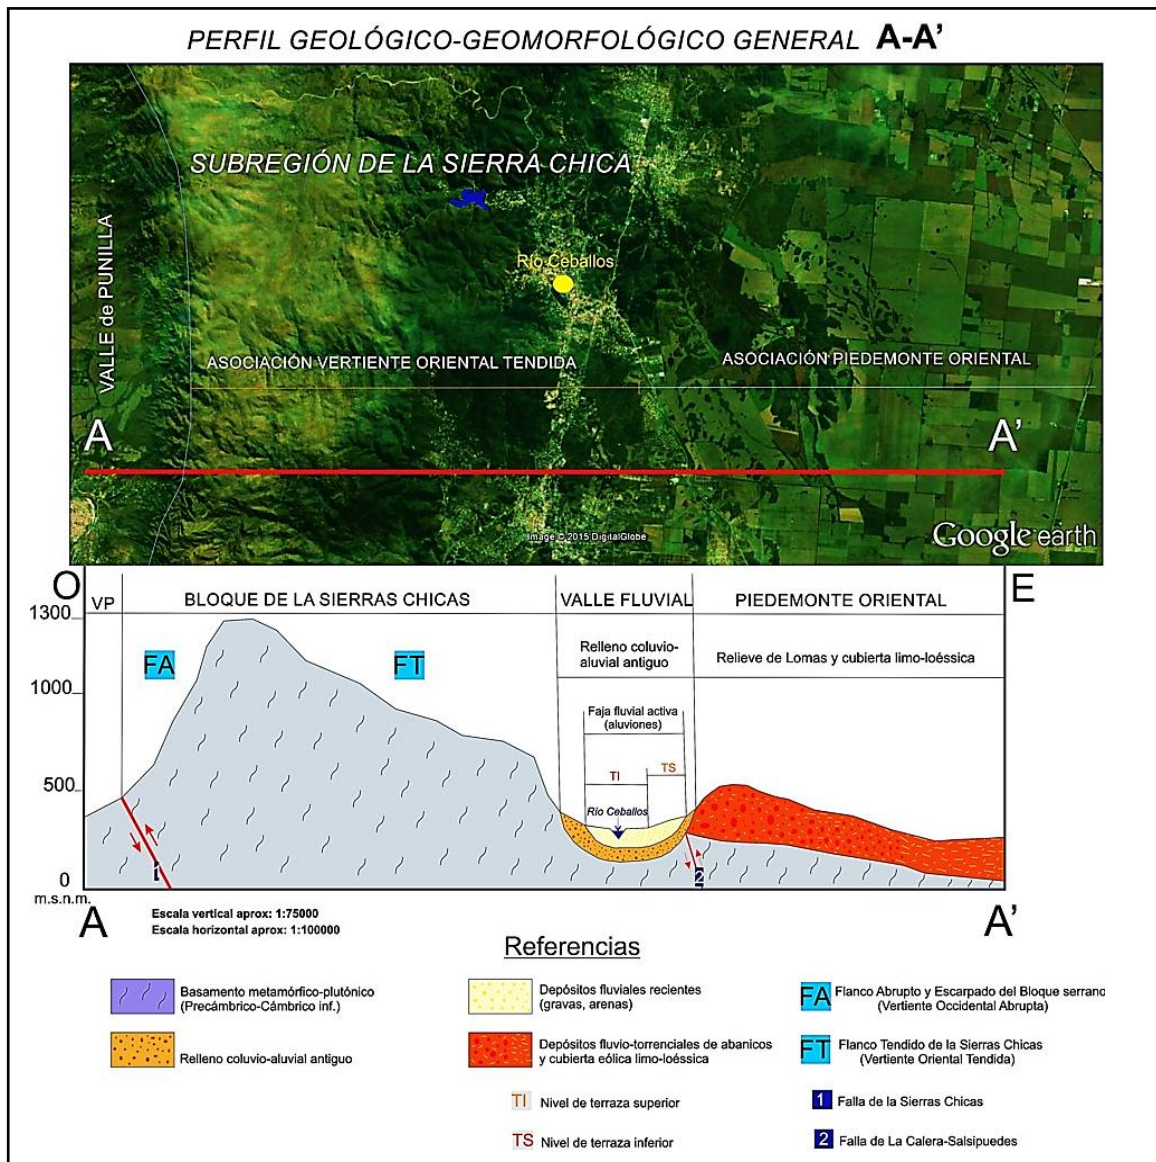
Figura 11. Perfil transversal del área analizada, en sentido O-E, en el cual se destaca la litología, y estructuras de las asociaciones geomorfológicas.

El sistema hídrico de río Ceballos-Saldán se desarrolla en las asociaciones geomorfológicas de la vertiente oriental tendida y piedemonte oriental de la Sierra Chica, bajo tres tipos de relieves elementales: relieve de montaña, de piedemonte y valles de carácter estructural (Fig. 11 y 12).

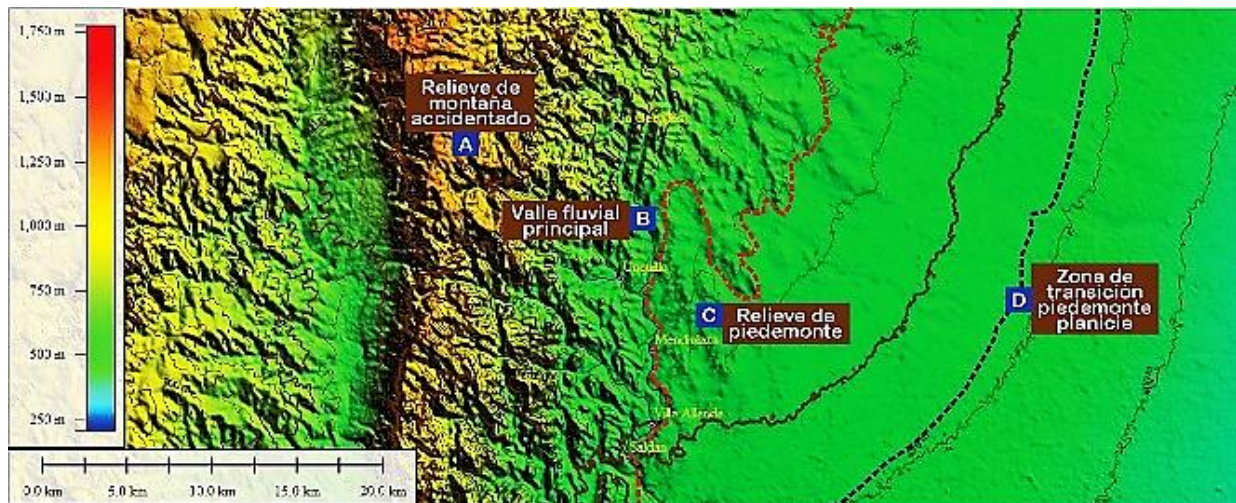
Figura 12. Mapa de sombras donde se observan los tipos de relieves que componen el área de estudio.

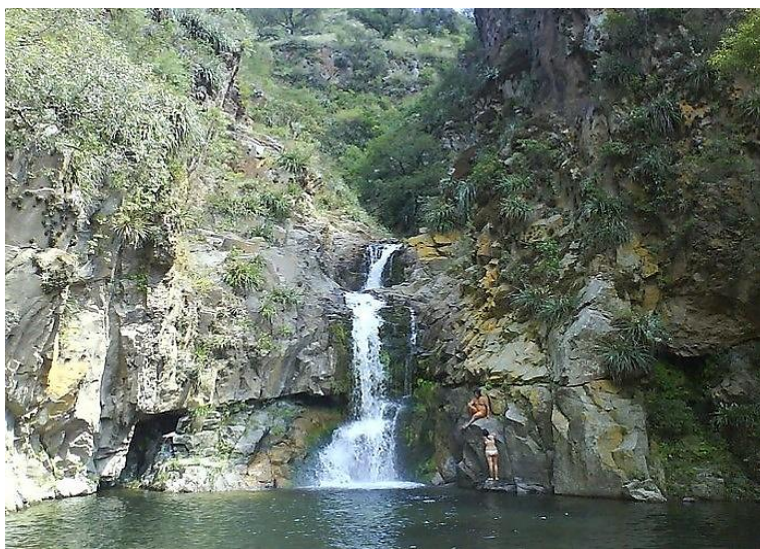
Figura 16. Fondo de valle en forma de “V” labrados por la acción fluvial. A. Los Hornillos, Río Ceballos.

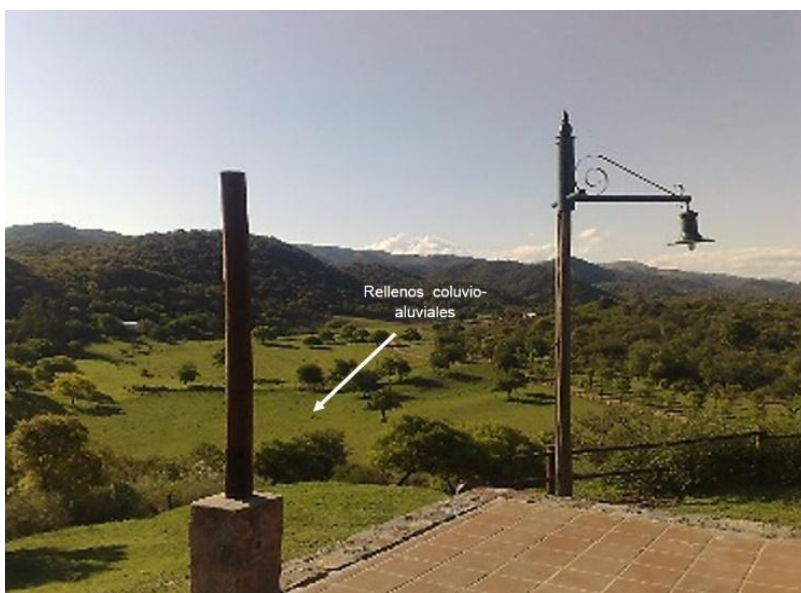
Figura 18. Valle secundario relleno por sedimentos coluvio-aluviales en la localidad de Unquillo.

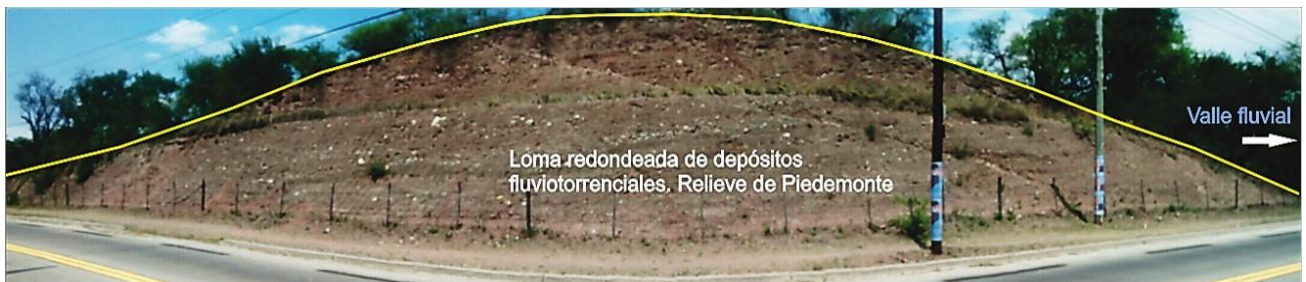
Figura 19. Loma redondeada y de suave pendiente (7 a 12% aprox.), constituida por materiales conglomerádicos (Fm. Estancia Belgrano).

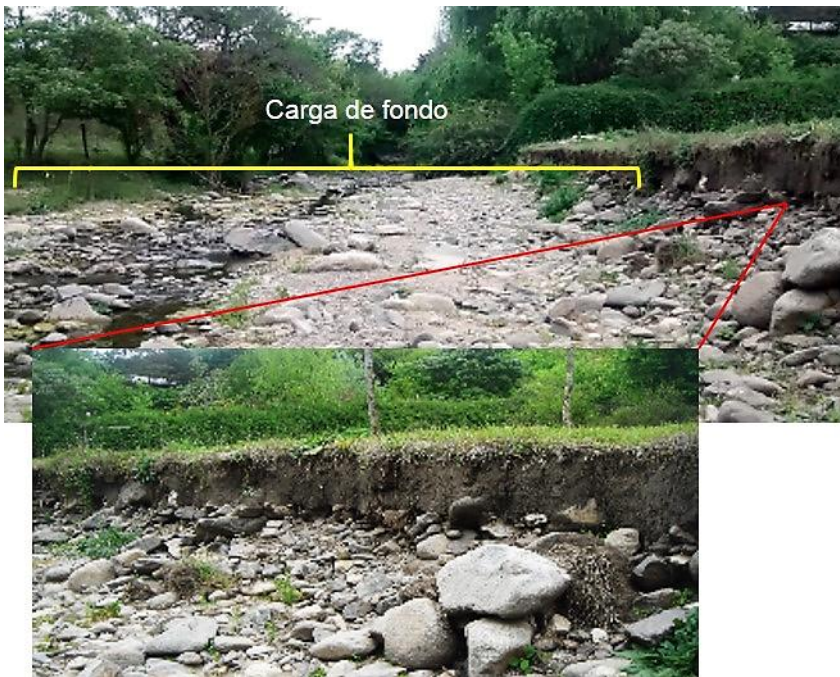
Figura 20. Carga de lecho más antigua aflorando sobre la margen izquierda del arroyo Cabana.

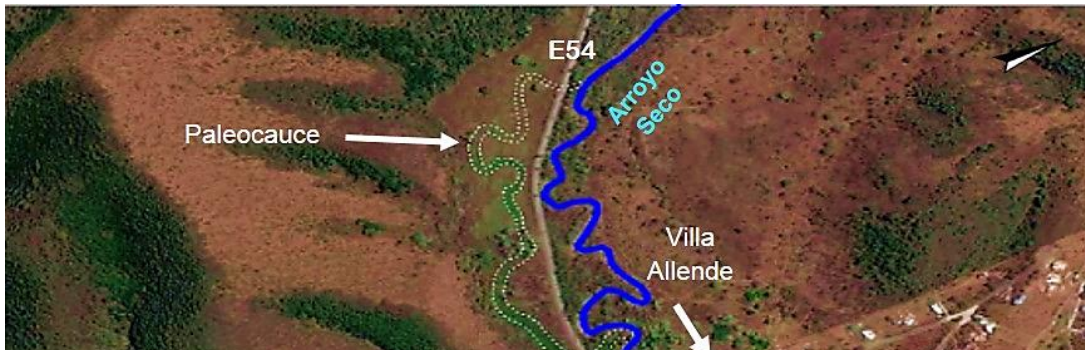
Figura 21. Imagen satelital donde se observa una antigua traza del Arroyo Seco, en la cual se distingue mayor desarrollo de la vegetación por el contenido de humedad del suelo.

Una particularidad a destacar en esta zona, aledaña al tramo mencionado, es la presencia de un cauce abandonado (paleocauce) que corresponde a una antigua traza del arroyo (Fig. 21). Este

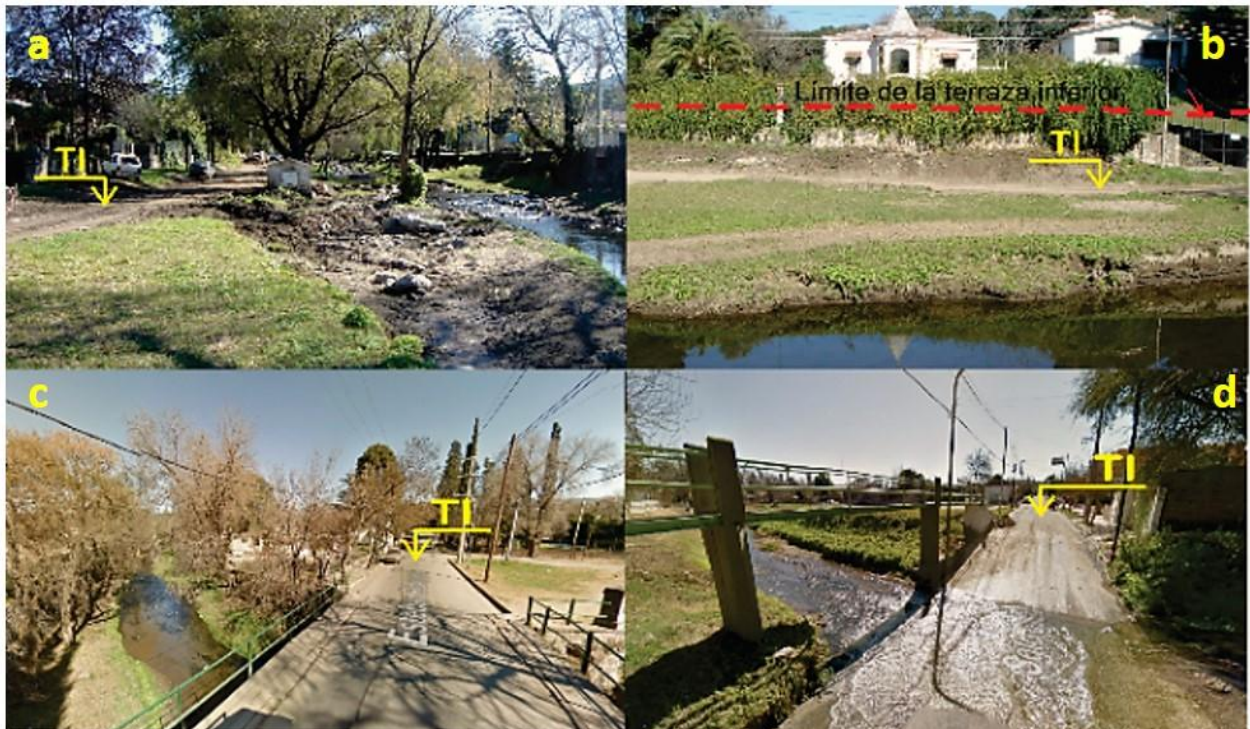
Figura 23. Fotografías del nivel inferior de terraza (TI) del Río Ceballos-Saldán. Se aprecia claramente el perfil tendido de la unidad culminando con un borde abrupto en dirección al cauce y por detrás el nivel superior de terraza (TS). a y b) Viviendas emplazadas sobre el nivel inferior. c y d) Hacia la cuenca baja, tanto en Unquillo como en Villa Allende respectivamente, las construcciones también invaden el lecho periódico (TI).

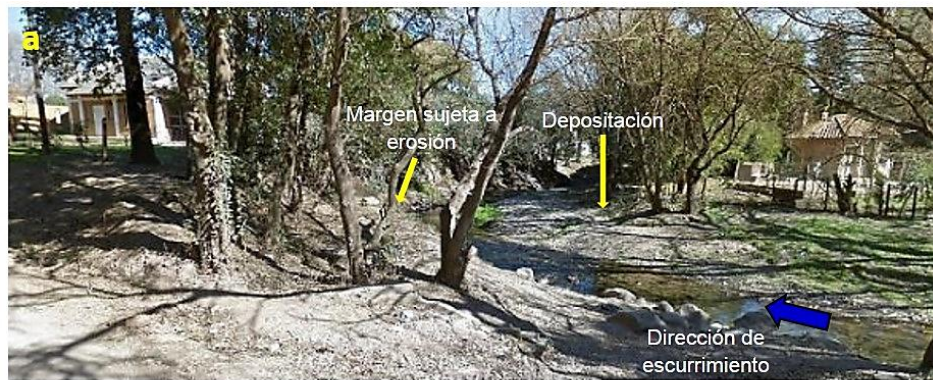
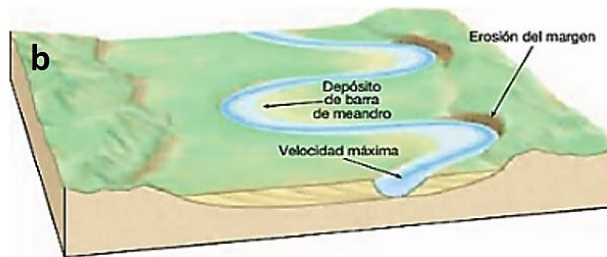
Figura 25. a) Viviendas ubicadas sobre el margen externo de la curva del río, Unquillo. b) Cauce meandriforme en el que se observa las zonas donde produce erosión y deposición de sedimentos.

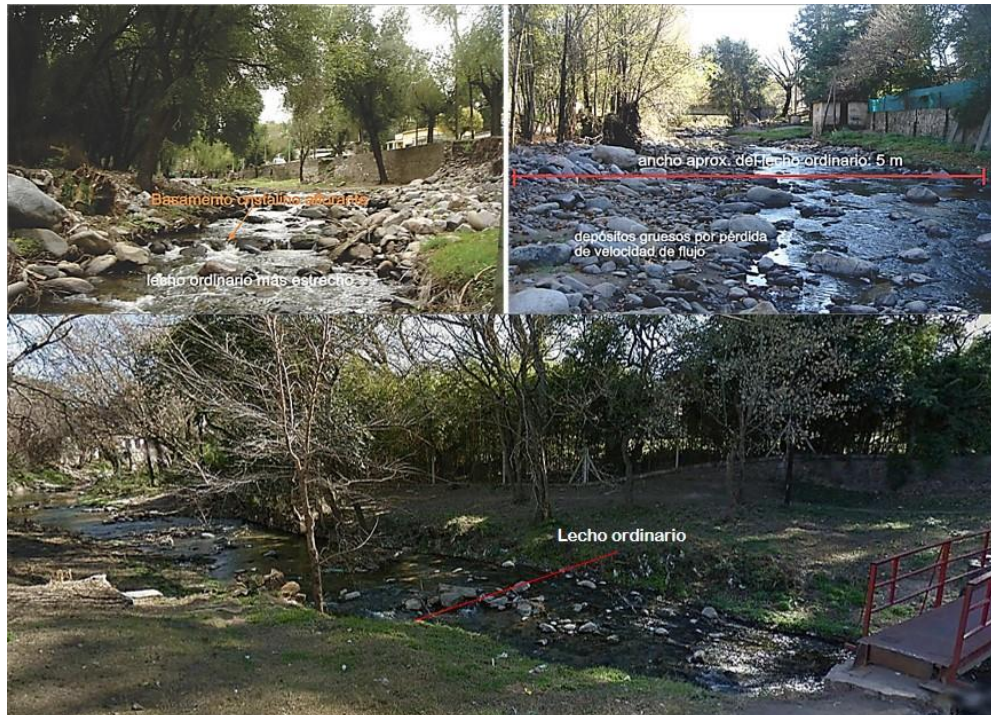
Figura 28. Arriba derecha e izquierda; imágenes del lecho ordinario del río Ceballos. Abajo; lecho ordinario en un tramo del cauce en la localidad de Unquillo.

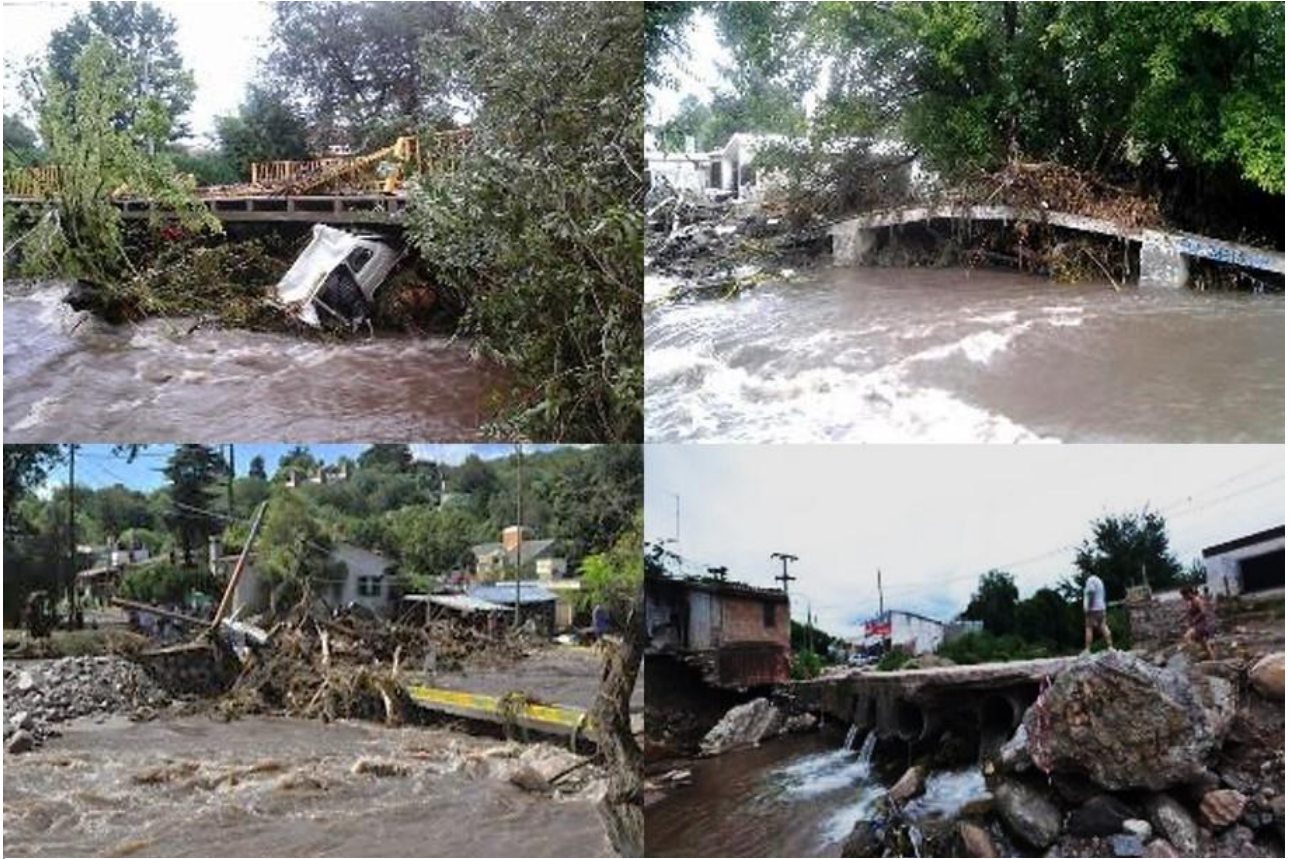
Figura 29. Imágenes de puentes obstruidos y colapsados durante la creciete de Febrero de 2015.

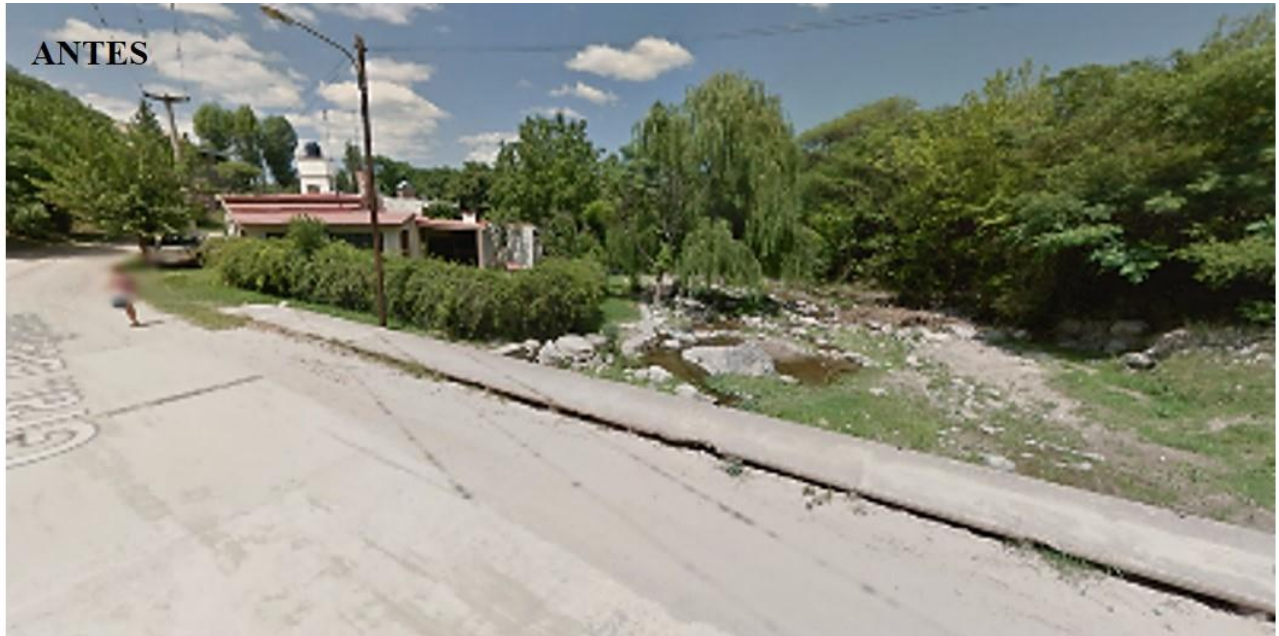
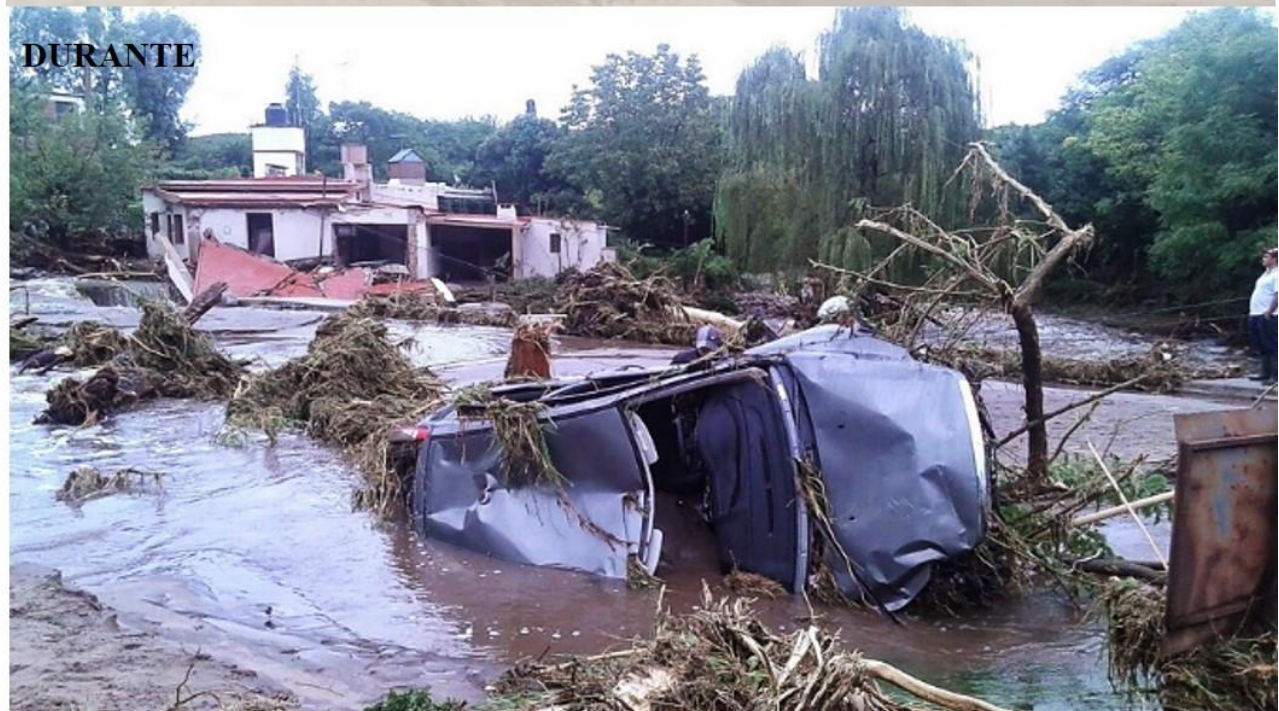
Figura 31. Arriba; imagen Street View, año 2014. Abajo; fotografía tomada sobre puente Eva Perón en Cabana, el 15 de Febrero de 2015. Ubicación: arroyo Cabana, Unquillo.

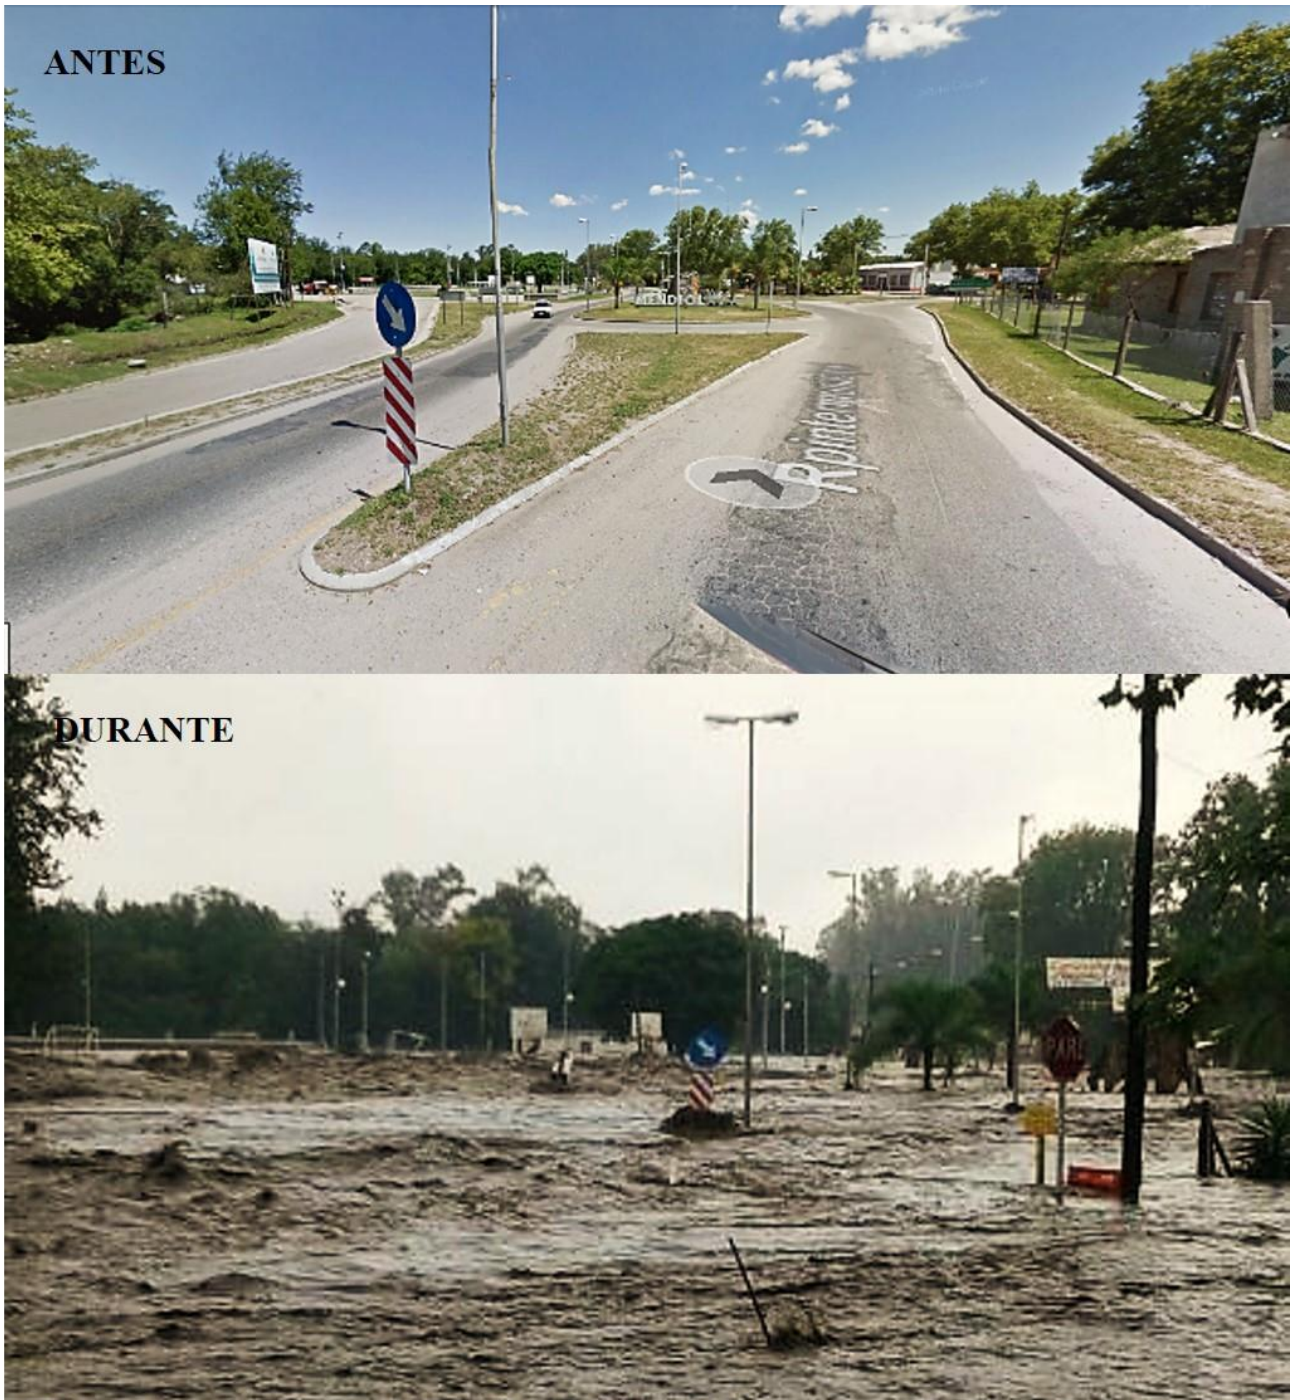
Figura 32. Arriba; imagen Street View, año 2014. Abajo; fotografía tomada durante el evento extraordinario del 15 de Febrero de 2015. Ubicación: Ruta Intermunicipal E57, a 50 m de rotonda en Mendiolaza.

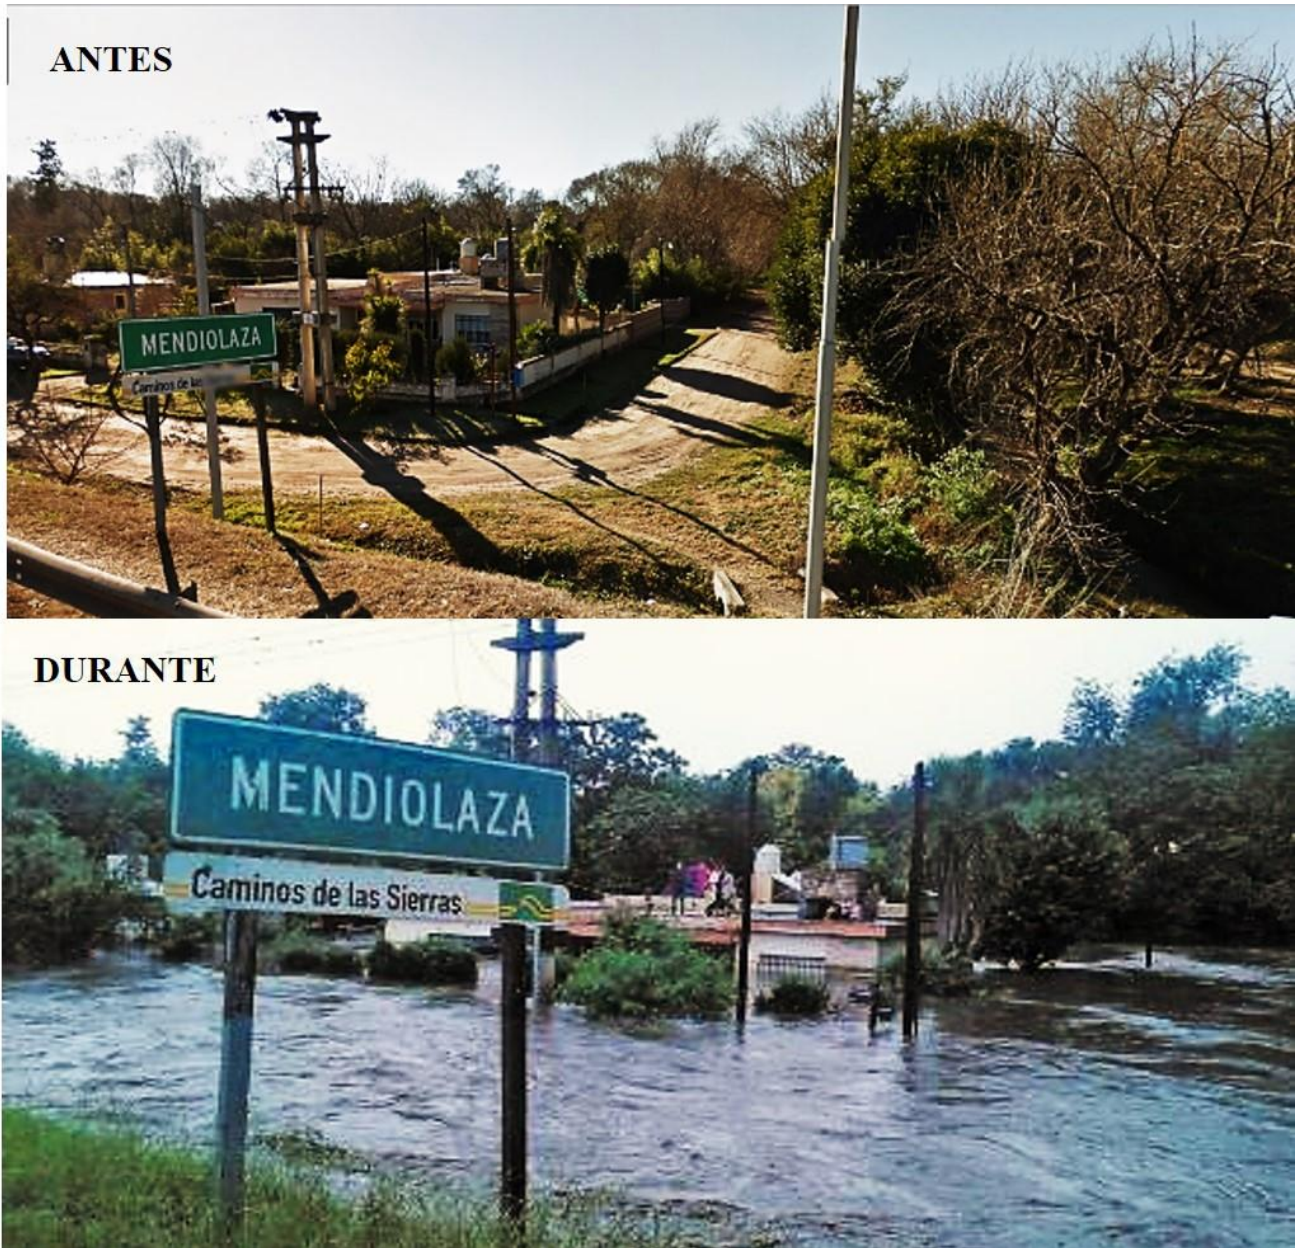
Figura 33. Arriba; imagen Street View, año 2014. Abajo; fotografía tomada durante el pico máximo de la crecida (15 de Febrero de 2015). Ubicación: Barrio El Perchel, Mendiolaza. Imagen tomada desde puente sobre ruta intermunicipal E-57, en el ingreso a la misma localidad.

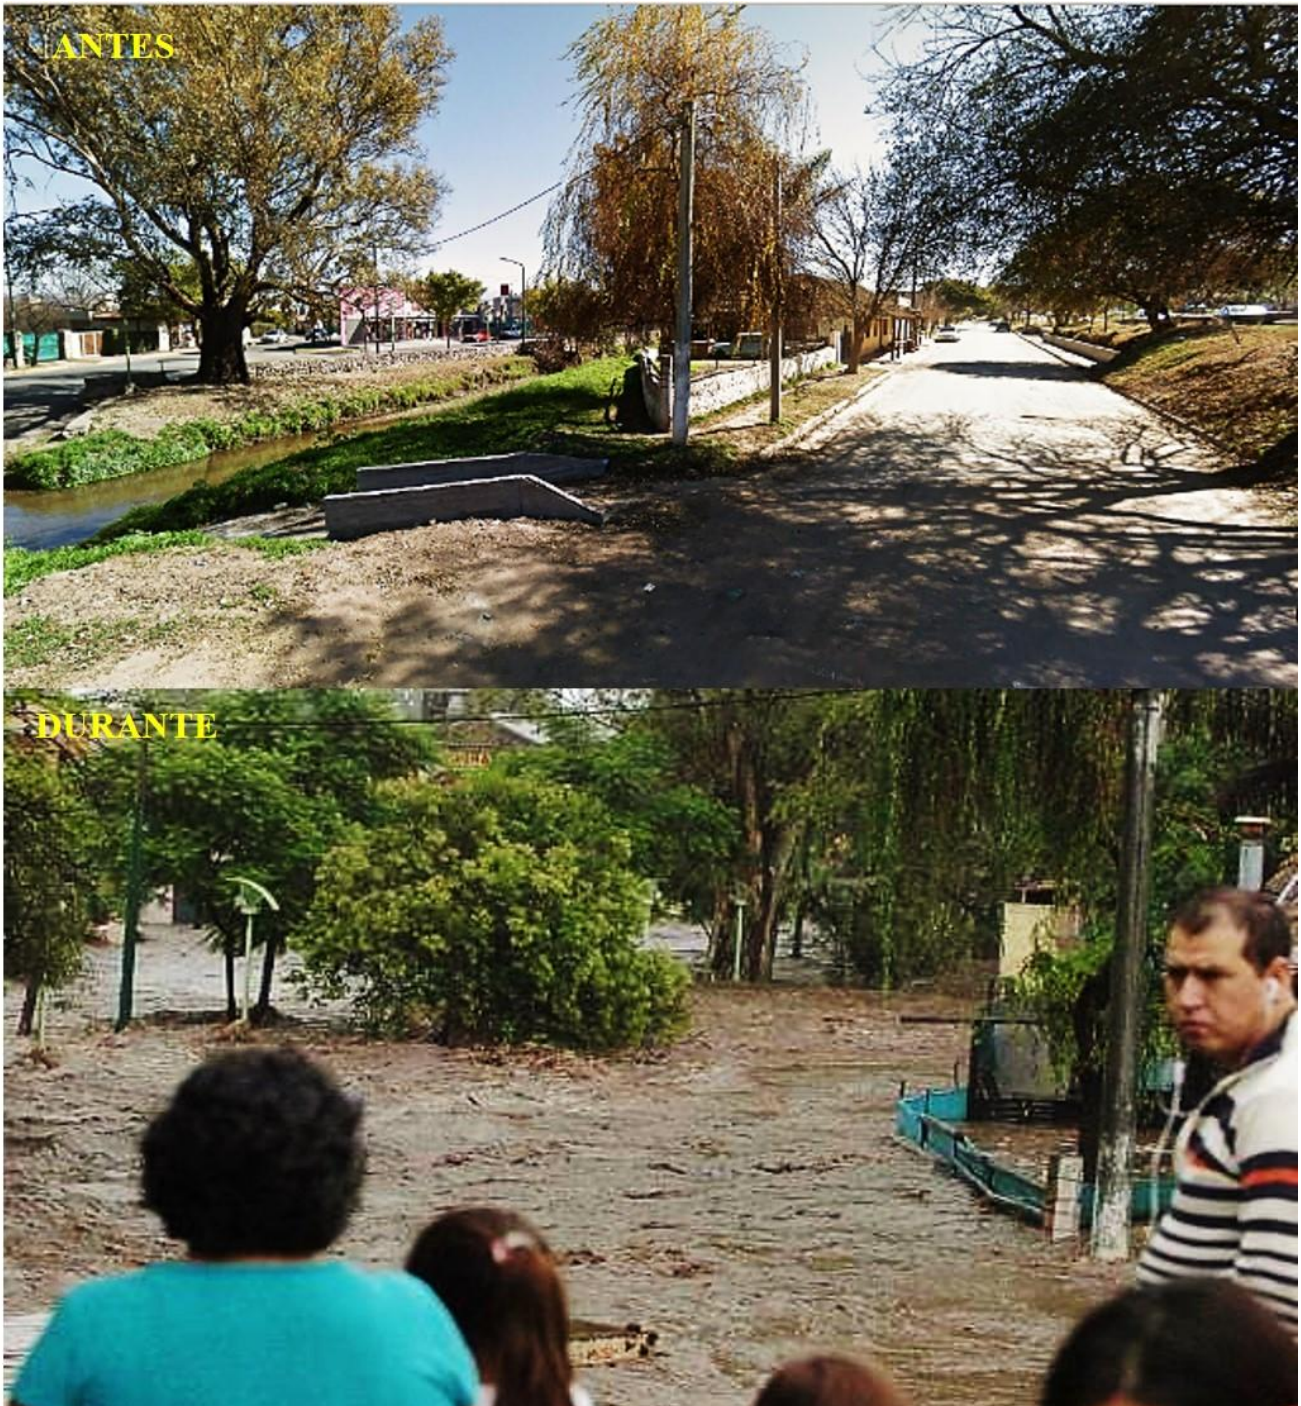
Figura 34. Arriba; imagen Street View, año 2014. Abajo; fotografía desde Av. Río de Janeiro (15 de Febrero de 2015). Ubicación: Av. Hipólito Irigoyen esq. Saavedra (Barrio Centro), Villa Allende.

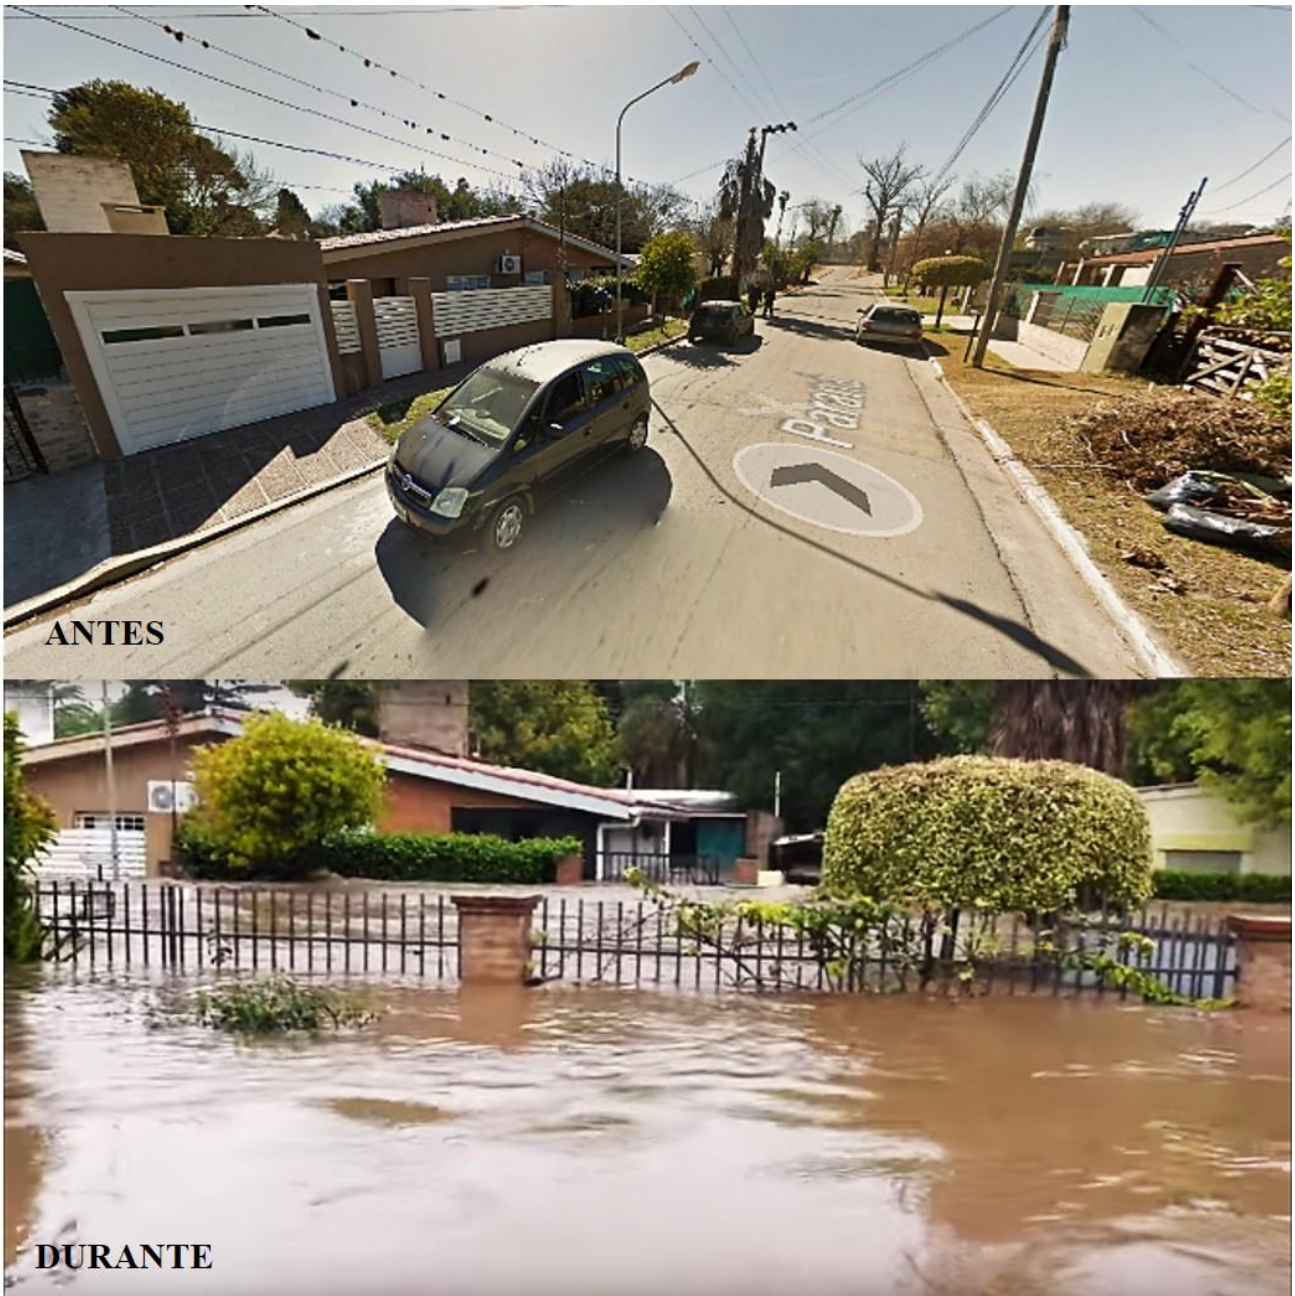
Figura 35. Arriba; imagen Street View, año 2014. Abajo; fotografía tomada durante el pico del evento del 15 de Febrero de 2015. Ubicación: Calle Paraná (Barrio San Clemente), a 200 m aproximadamente de Av. Goycochea; Villa Allende.

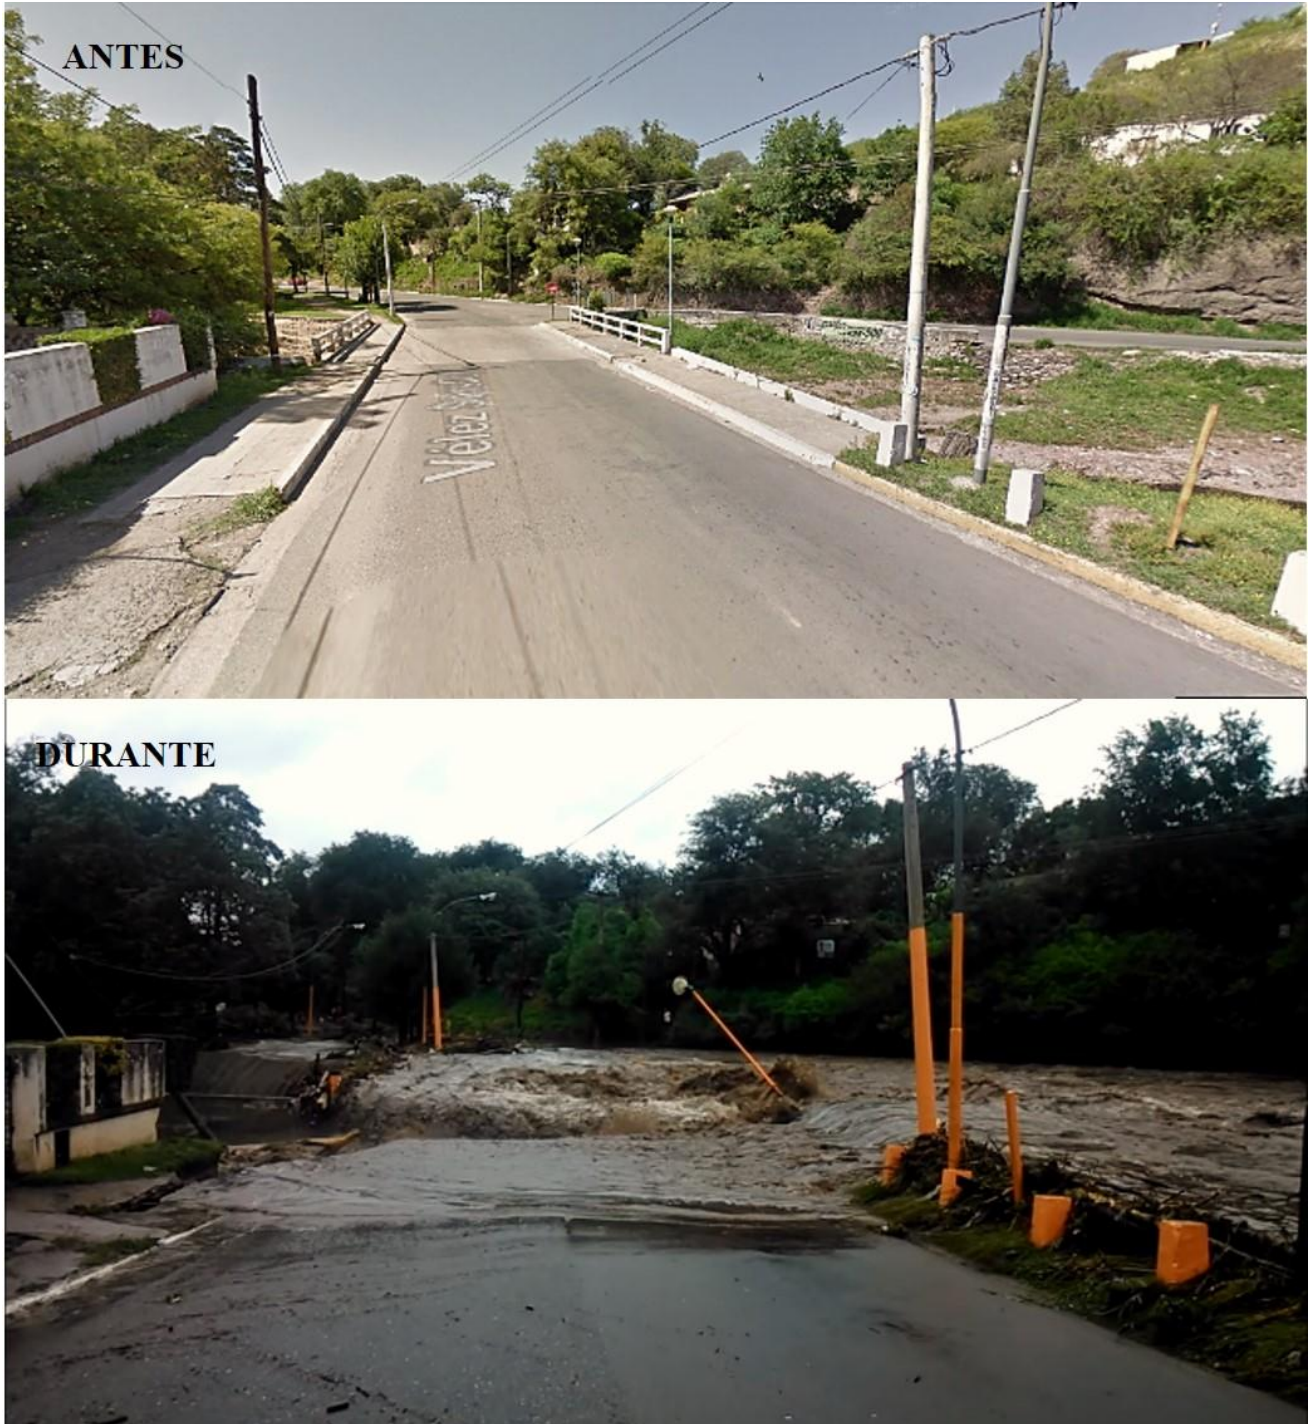
Figura 36. Arriba; imagen Street View, año 2013. Abajo; fotografía posterior al pico máximo de la crecida histórica del 15 de Febrero de 2015. Ubicación: intersección de Av. Vélez Sarsfield con Av. Latinoamérica; Saldán. Rótura completa del puente principal.

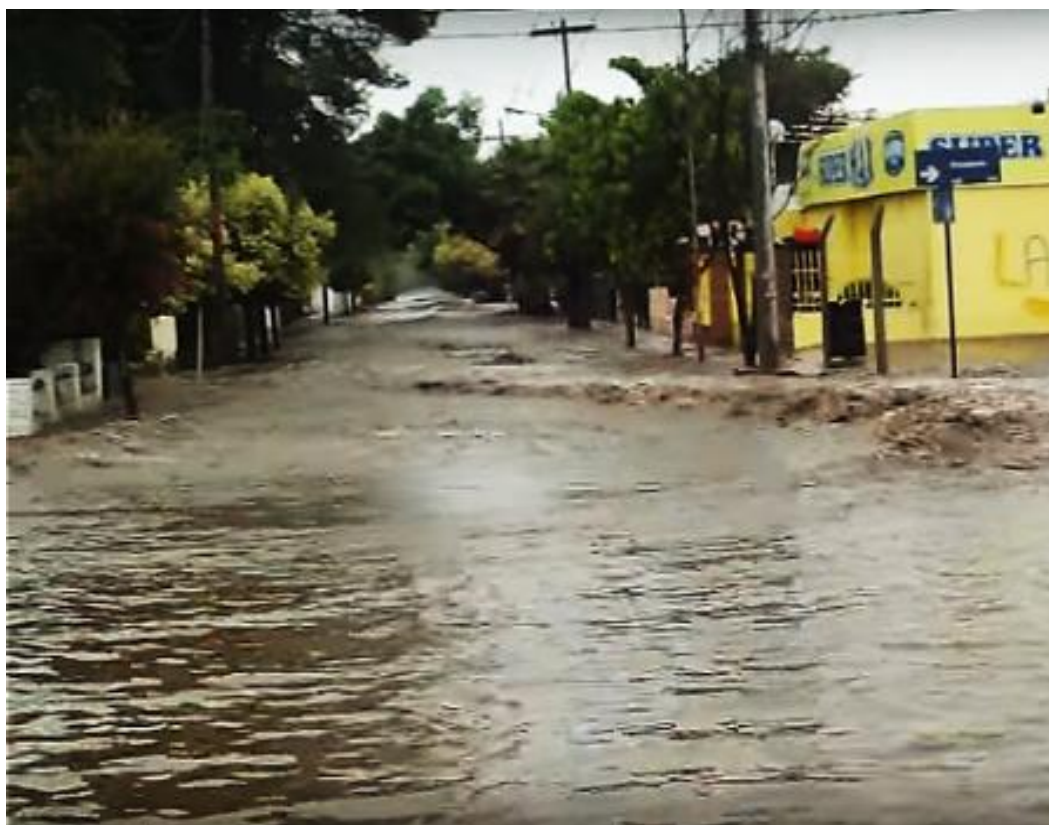
Figura 37. Desborde del Arroyo Saldán. Nivel de agua en intersección de calles Tablada y Rivadavia durante el pico máximo de la crecida de Febrero del 2015. Villa Allende.

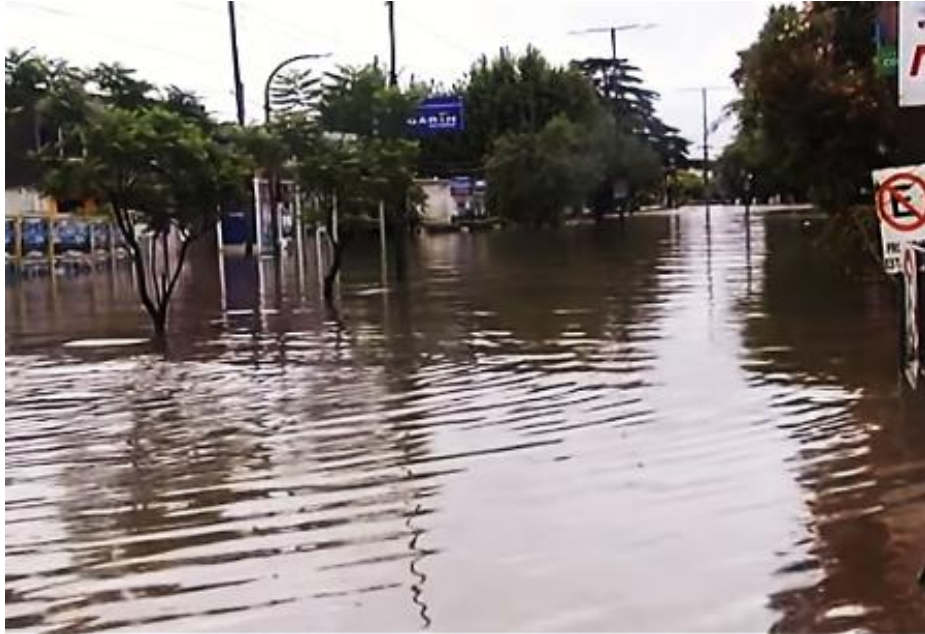
Figura 38. Imagen tomada sobre Av. Goycochea en Villa Allende, a 200 m aproximadamente del puente Maluf.

Esta zona se corresponde con el nivel superior de terraza antiguo (TS) que constituye el lecho de inundación episódico en este tramo de la faja fluvial. Ante la ocurrencia de una creciente extrema o histórica se activa parcialmente (Fig. 37 a 39).
