Amenaza por inundaciones repentinas en las localidades que integran la cuenca arroyo Saldán. Sierras Chicas, Pcia. de Córdoba

Autores:
Osvaldo Barbeito, Silvio Ambrosino, Mauro Lanfranco, David Moya y Ana Laura Ryzdewski

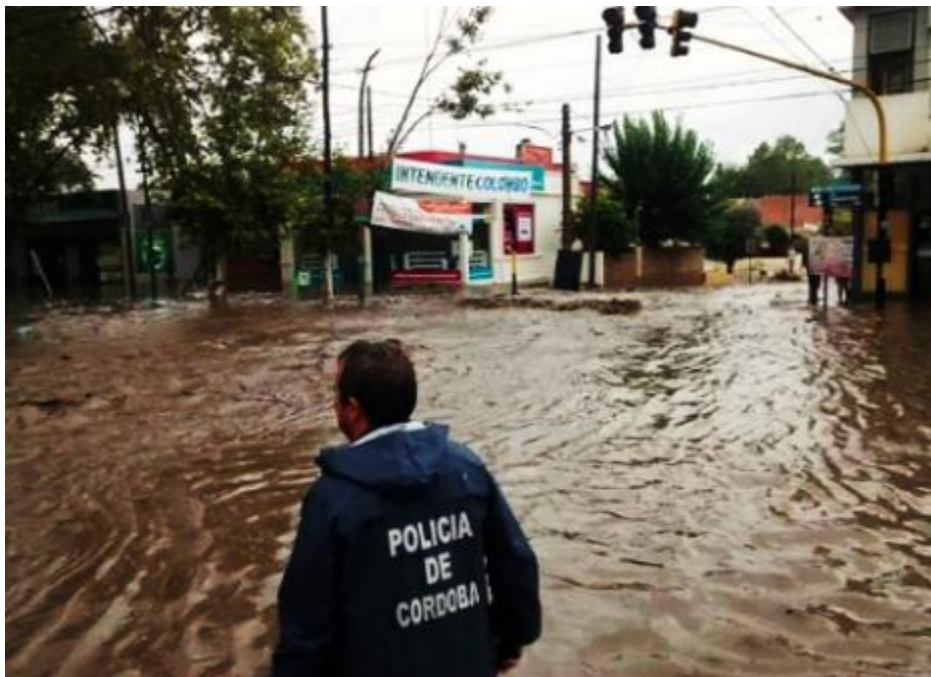
Figura 39. Imagen tomada en intersección de Av. Goycochea y Padre Mariani. Villa Allende.

Esta zona se corresponde con el nivel superior de terraza antiguo (TS) que constituye el lecho de inundación episódico en este tramo de la faja fluvial. Ante la ocurrencia de una creciente extrema o histórica se activa parcialmente (Fig. 37 a 39).

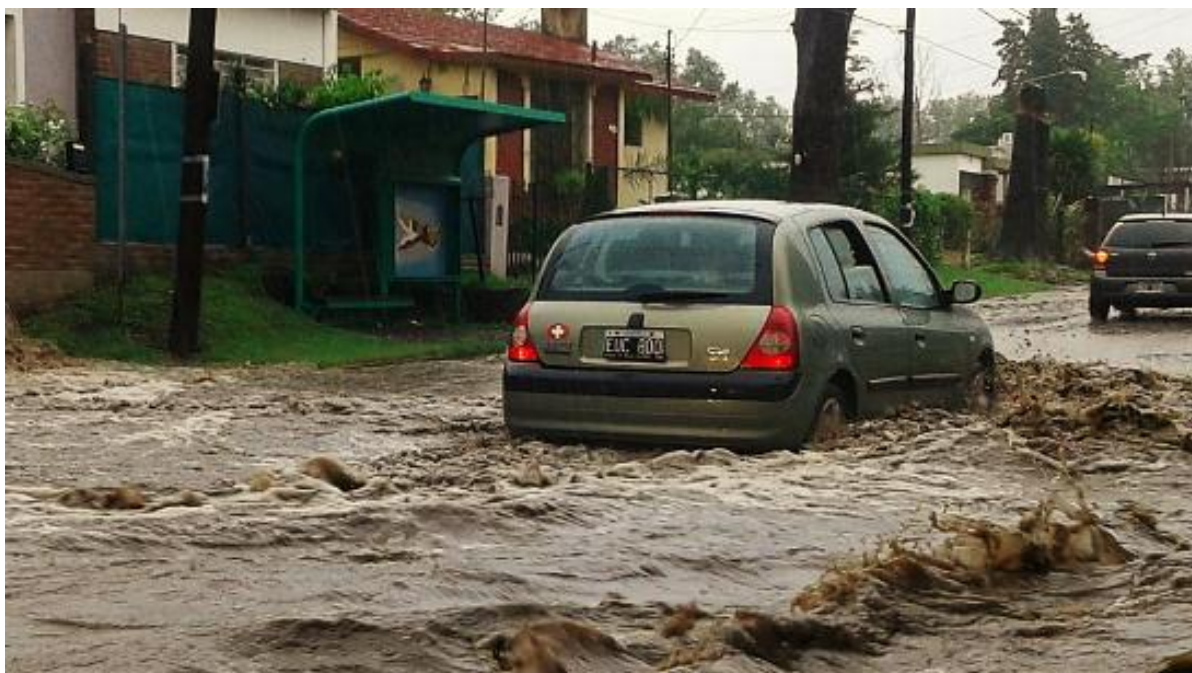
Figura 40. Anegamientos en calles de Mendiolaza, por concentración de escurrimientos.

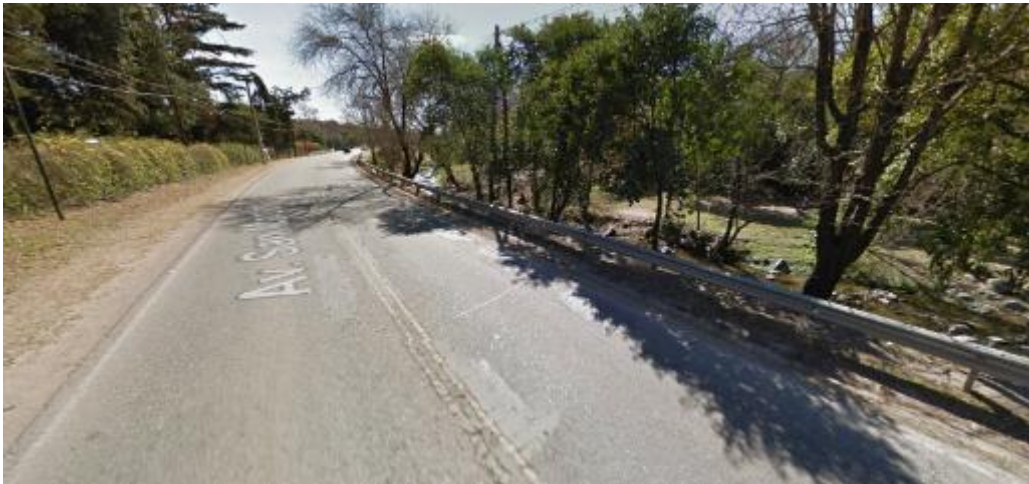
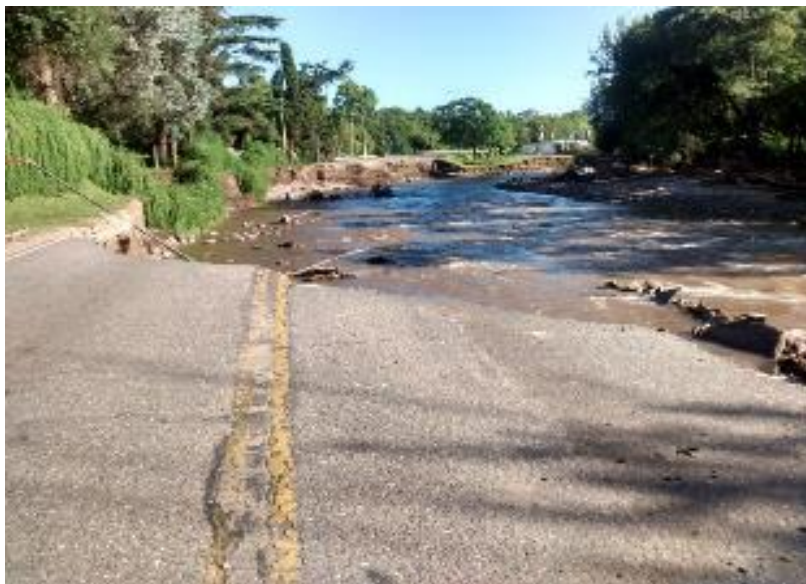
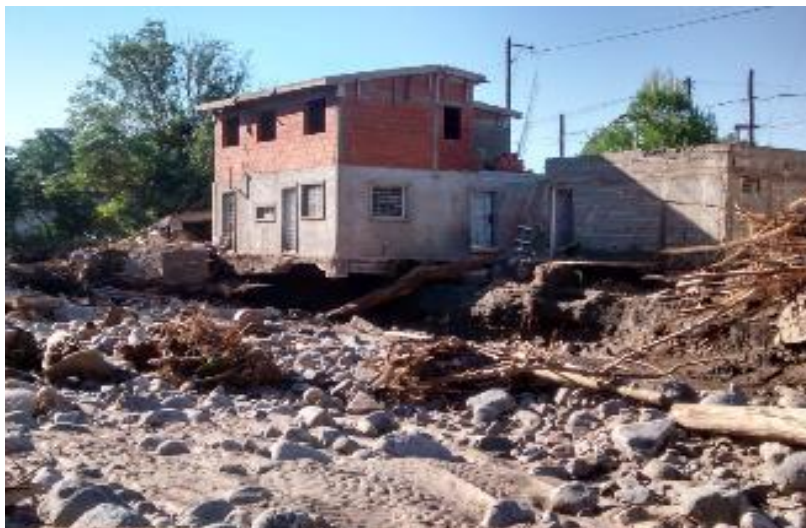
Arriba; imagen correspondiente al año 2014 sobre ruta intermunicipal E-57. Medio; fotografía tomada posterior al 15 de febrero de 2015. Abajo; vivienda afectada por la creciente.

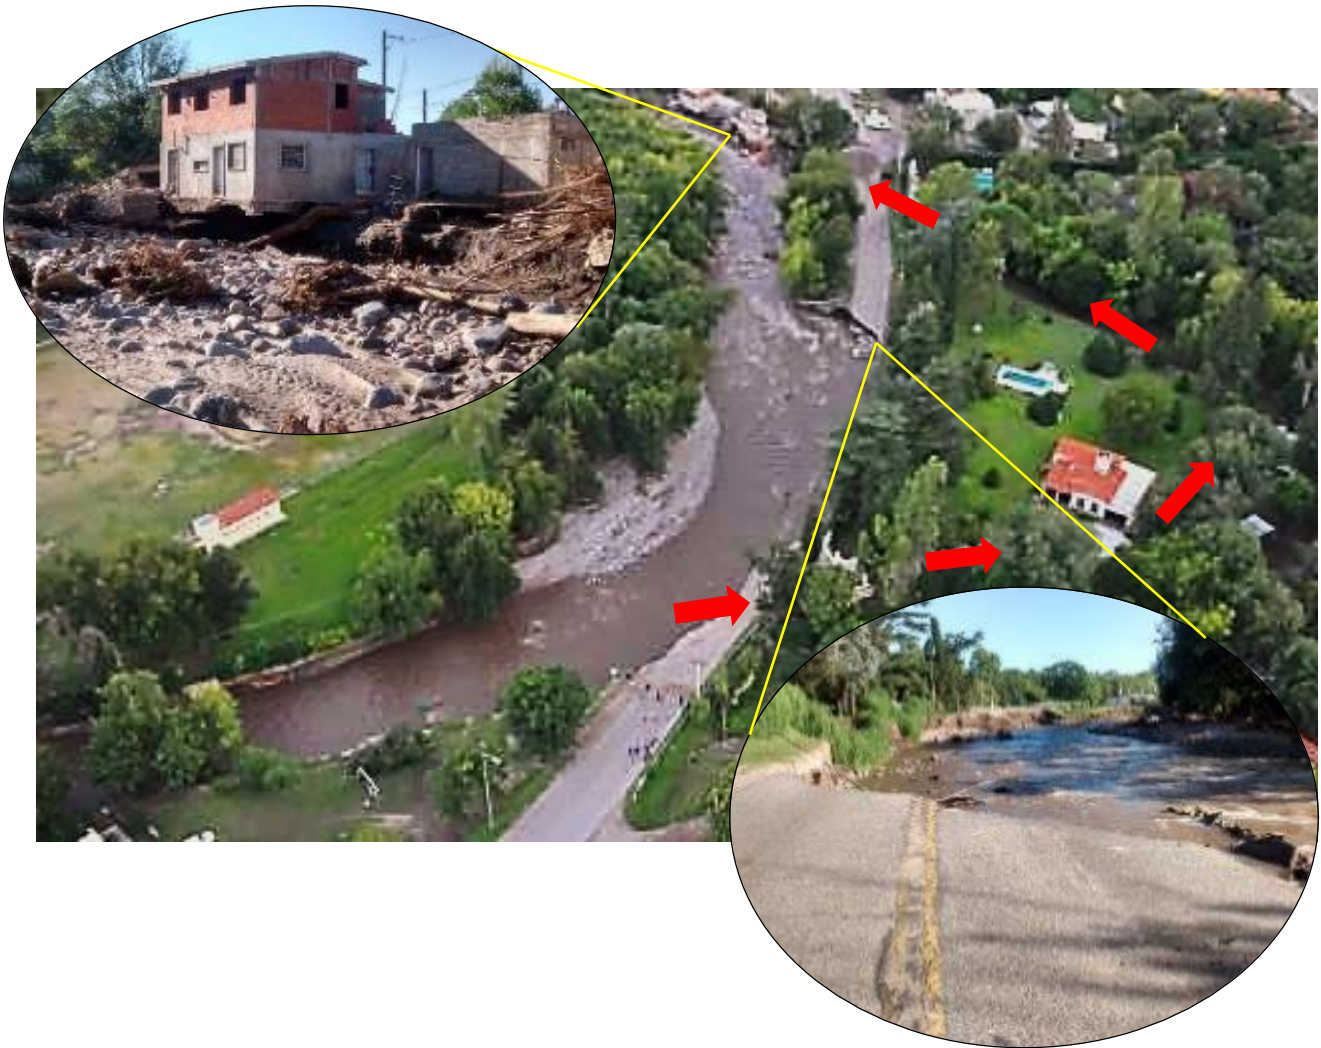
Imagen aérea de fondo: tramo de ruta intermunicipal colapsado por erosión acelerada de margen, entre las localidades de Mendiolaza y Unquillo. El cauce buscó retomar un antiguo brazo (ver carta geomorfológica) de escurrimiento (flechas rojas). Imagen arriba: rotura y colapso casi total de vivienda. Imagen abajo: fotografía tomada sobre ruta E-57 donde se observa el ensanchamiento producido.

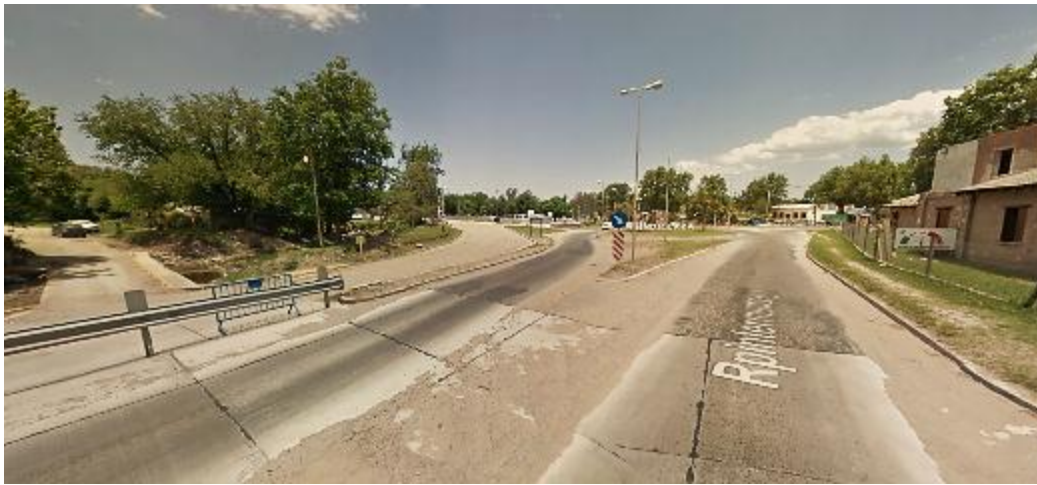
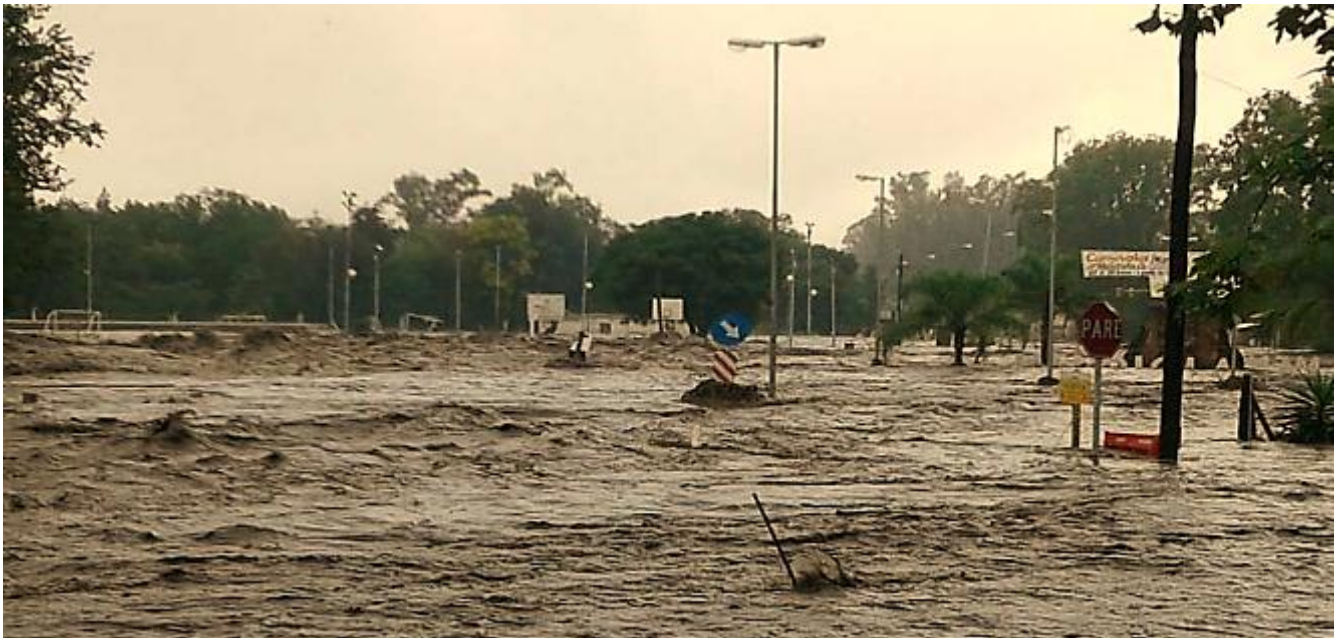
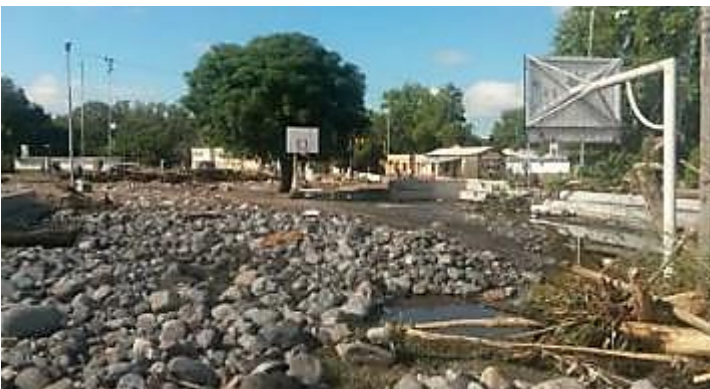
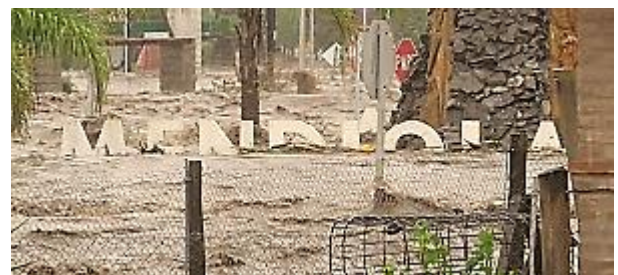
Arriba; imagen correspondiente al año 2014 sobre ruta intermunicipal E-57 próximo al polideportivo de Mendiolaza. Fotografía tomada durante la creciete del 15 de febrero de 2015. Abajo izq.; carga de fondo del cauce sobre explanada del polideportivo. Abajo der.; referencia del nivel de la creciete.

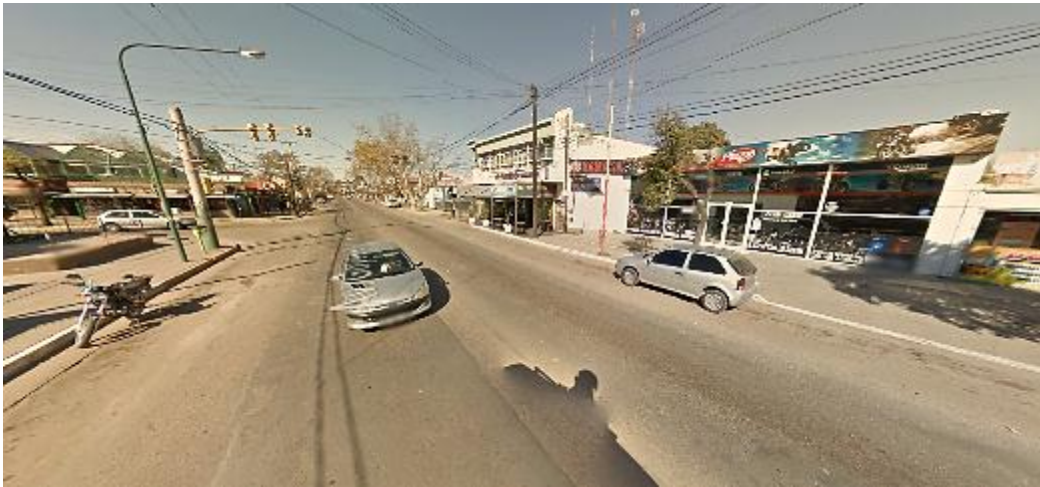
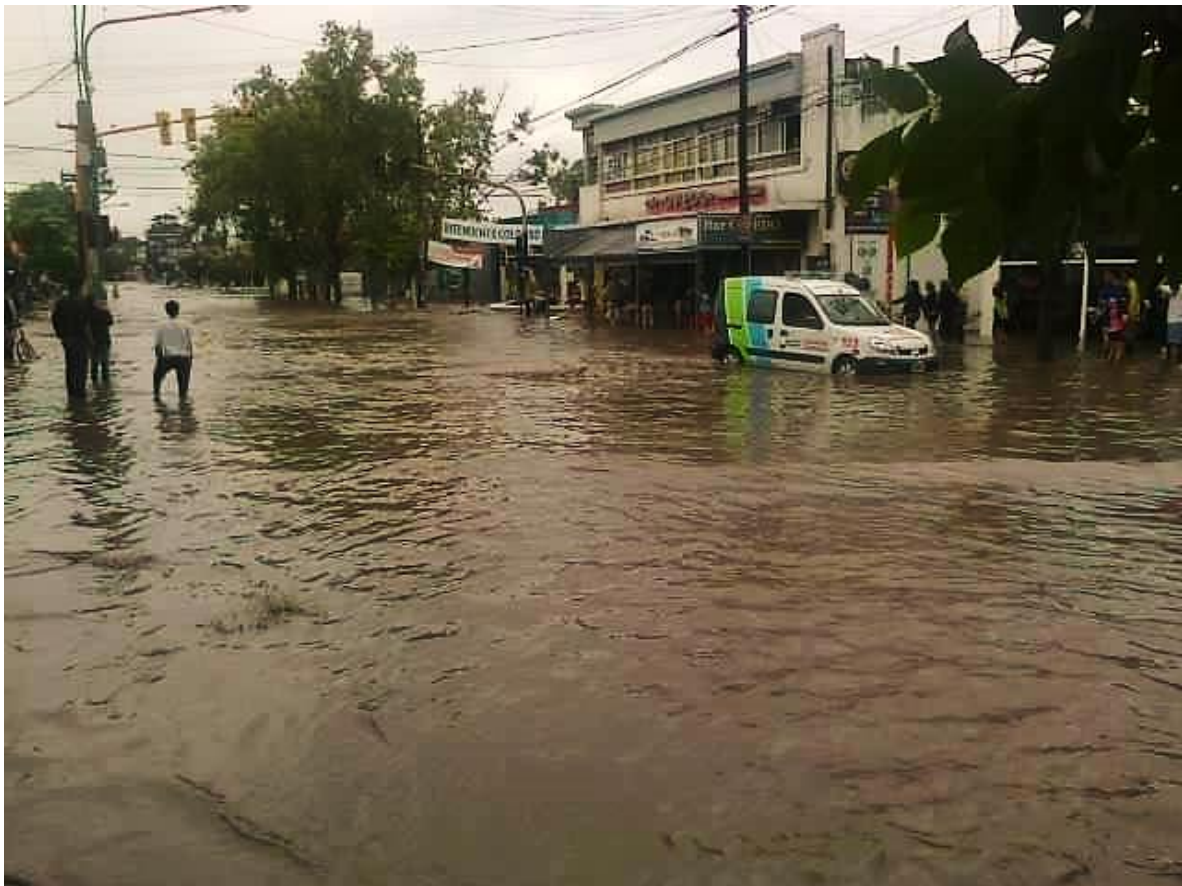
Arriba; imagen correspondiente al año 2014. Intersección de Av. Goycochea y calle Sgto. Cabral, Villa Allende. Abajo; fotografías tomadas durante la crecida de Febrero de 2015.
