Estudio geomorfológico de la cuenca del Morro dpto. Pederñera. San Luis

ESTUDIO GEOMORFOLÓGICO DE LA CUENCA DEL MORRO

DEPARTAMENTO PEDERNERA. SAN LUIS.

INFORME FINAL

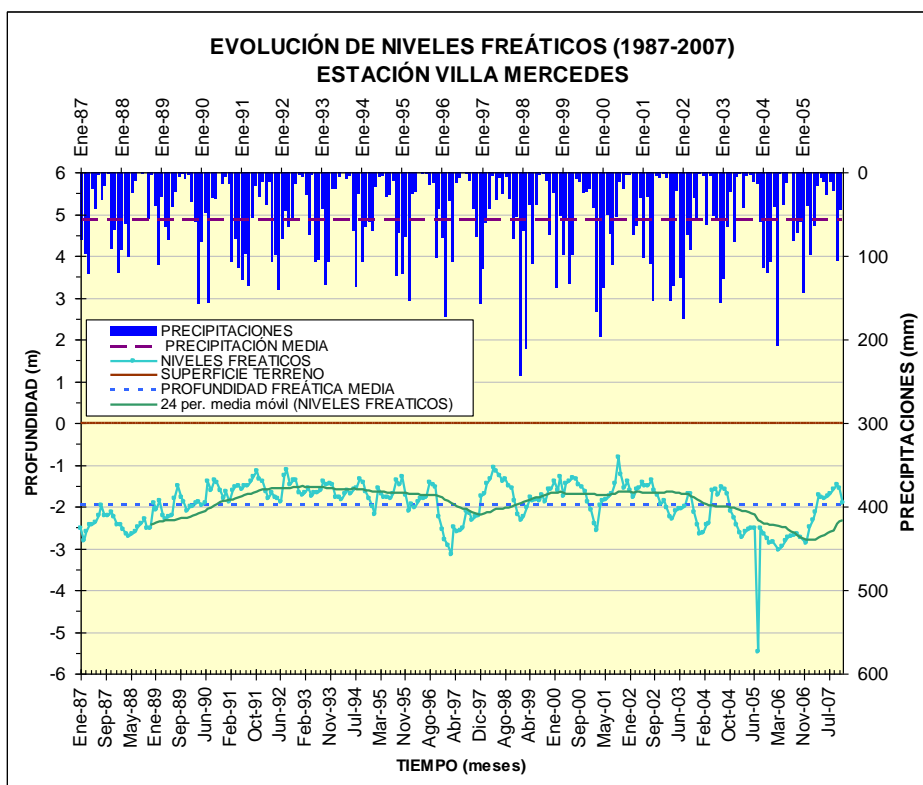
Fig.4: Variación de niveles freáticos en los últimos 20 años - Fuente: INTA Villa Mercedes.

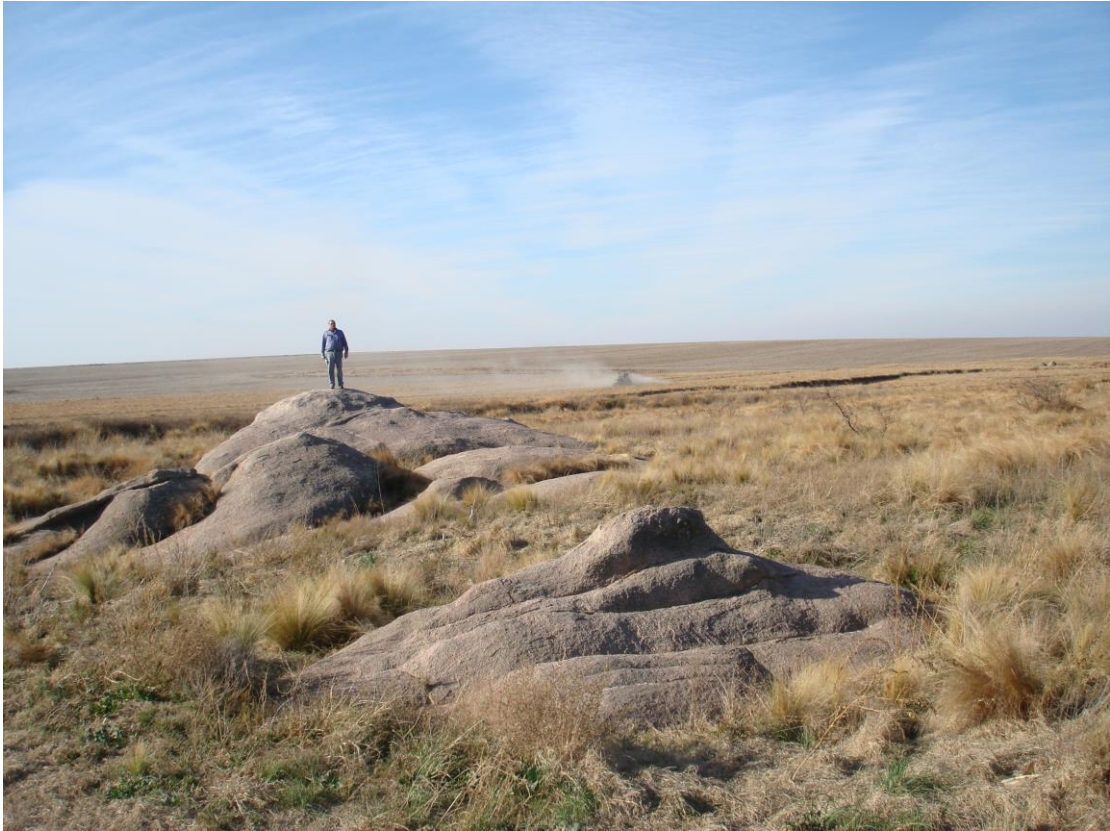
Fig.6. Granito aflorante. Vertiente Tendida de la Sa. Del Yulto. E^a. El Quebrachal. Unidad: Basamento cercano a la superficie.

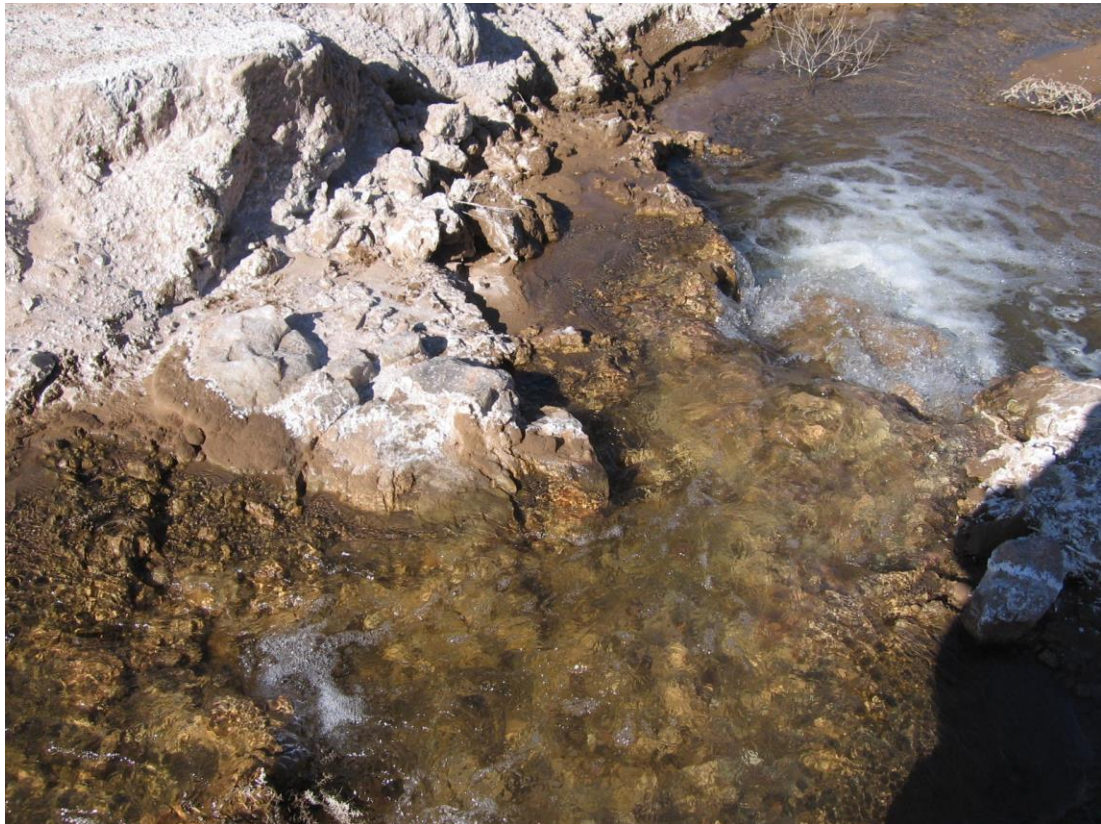
Fig. 7. Basamento cristalino con cubierta de calcrete. Fondo del A^o Nuevo. Salto por erosión diferencial.

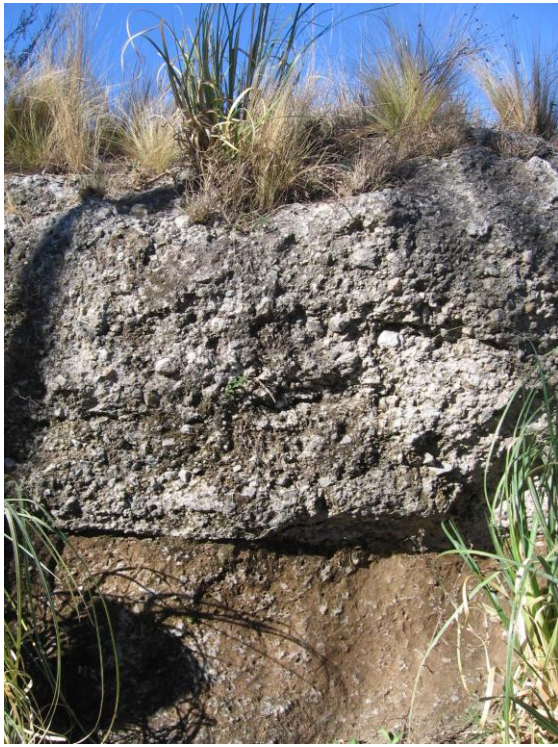
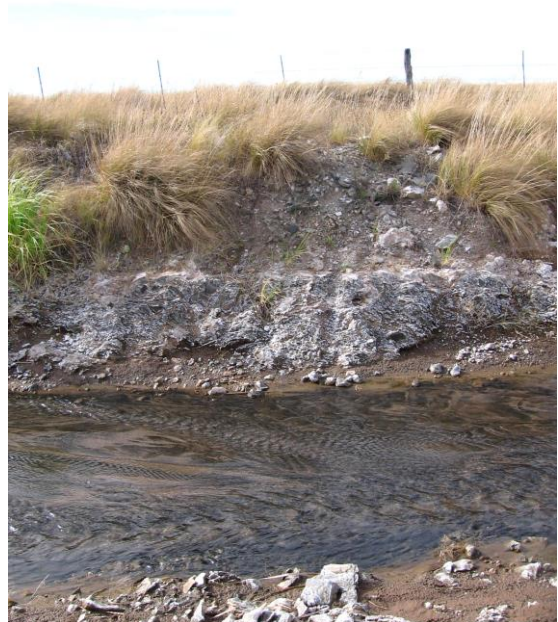
Fig. 8. Izquierda: afloramiento de depósitos piroclásticos en piedemonte del C° El Morro. Derecha: calcrete en barranca sobre ruta Nac. N° 148.

Esto se confirma en los controles de campo, en el afloramiento de granito en interfluvios o en el fondo de los valles de reciente encajamiento, a unos 7 Km. al este de la ruta nacional N° 148 (fig.6) y en el mismo entorno, en calcretes de la Fm Paso de Las Carretas que afloran en el fondo A° Nuevo (fig. 7) y en el corte de lomas sobre la ruta Nac. N° 148 (fig. 8).

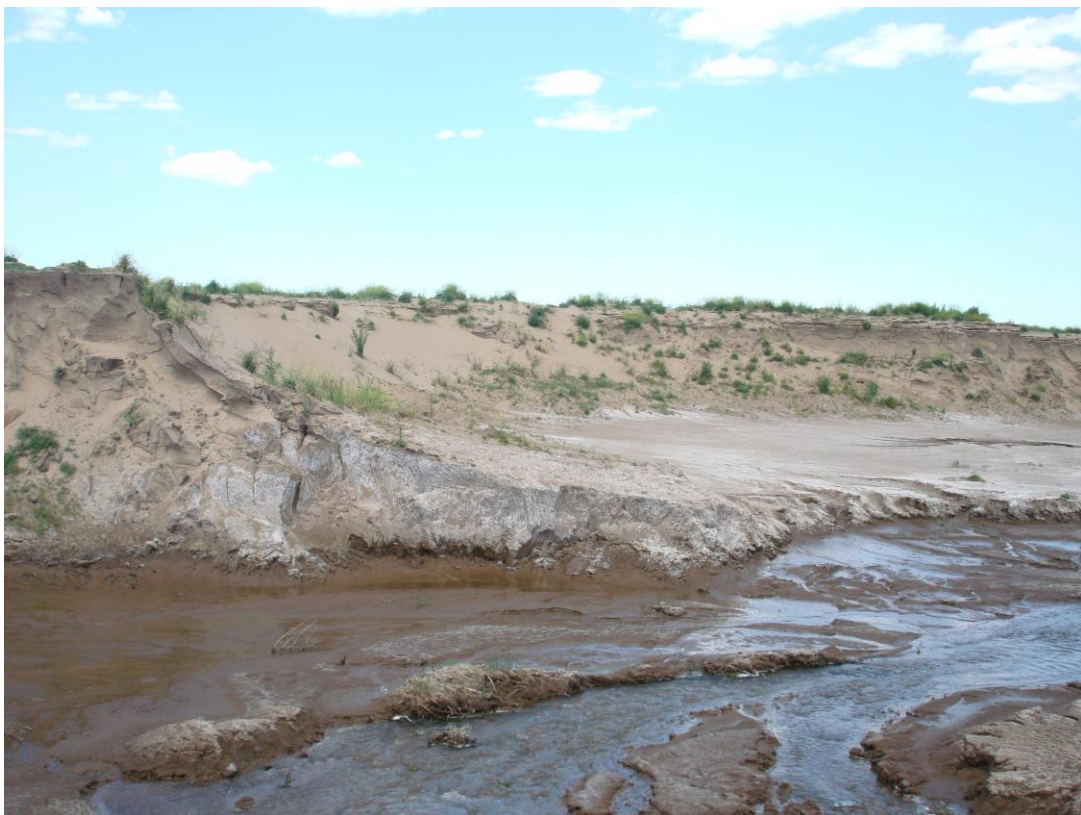
Fig. 9. Sistema A° Nuevo. Nivel freático cercano a la superficie. Aporte de freática al curso (efluente).

En la parte media de la cuenca en los ambientes de los piedemontes y la *planicie loésica-arenosa*, el acuífero libre adopta una morfología tipo ondulada y acompaña en forma suavizada a la topografía subcortical, con dirección de flujo N-S, y una profundidad que no define condiciones de afloramiento, a diferencia de la parte baja en la *planicie arenosa*, en donde la freática con el mismo sentido de flujo es de tipo plana acompañando al relieve de menor energía, cercana a la superficie o aflorante. Aquí el nivel por intersección con la superficie topografía genera una serie de bañados de bordes fluctuantes y es donde en la situación actual se produce el mayor aporte de agua a los cursos superficiales que conforman las cuencas del Río Nuevo y A° La Guardia (fig. 9).

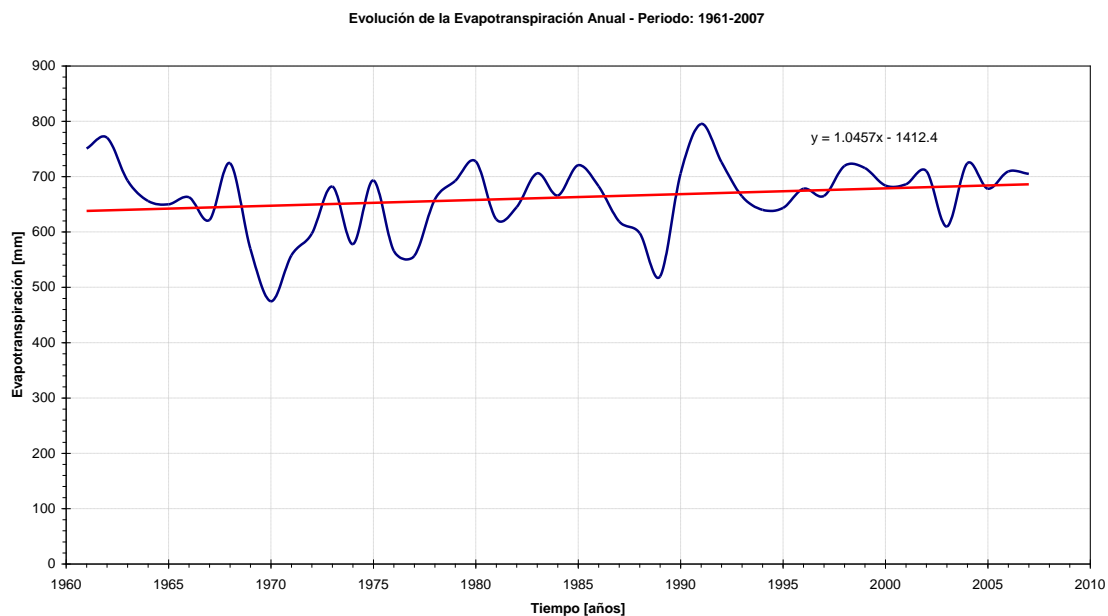
Fig. 16: Evolución de la Evapotranspiración Real Anual. Periodo: 1961 – 2007.

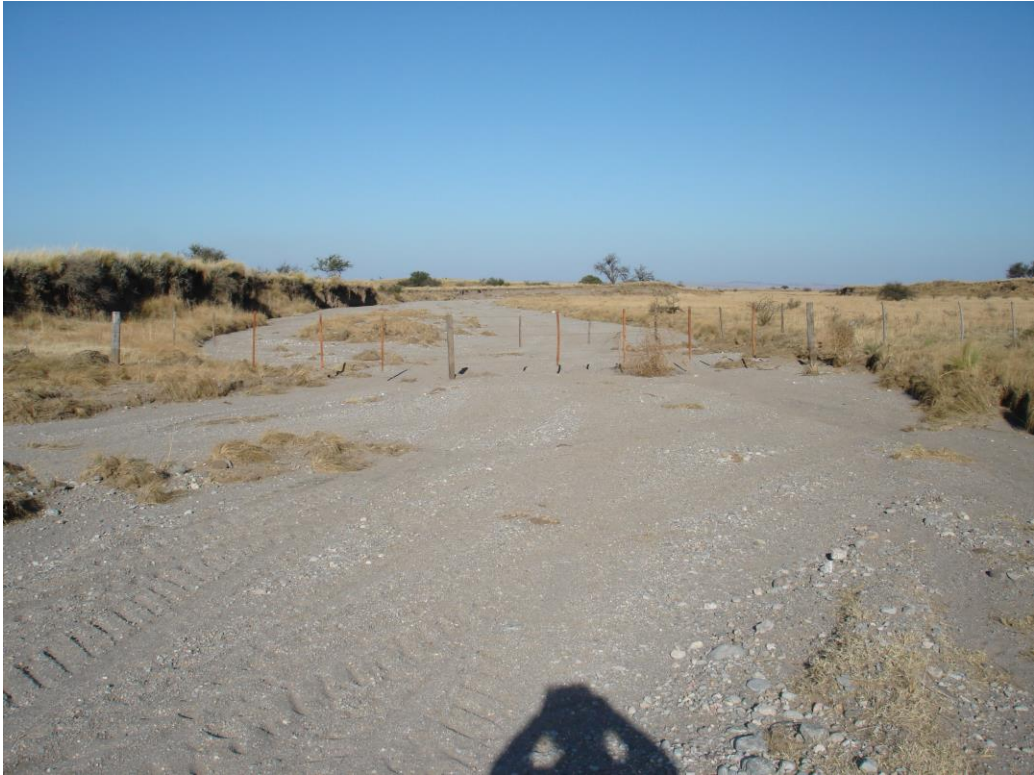
Fig. 19. A° La Guardia . Ausencia de terrazas y alta carga de fondo. Curso influente.

Los colectores de la red de drenaje a la salida del relieve de montaña e ingreso a la planicie, corren encajados en valles en artesa con un perfil transversal de bordes subverticales típicos de las “*barrancas*”, con una llanura de inundación estrecha cuando presentan trazo recto y de mayor amplitud, cuando adoptan diseño meandriforme. El canal activo es poco profundo y no supera los 60 mts de amplitud con ausencia de terrazas pero si peldaños de carácter erosivo de reducida a mediana extensión y con una importante carga mixta, de fondo y suspensión (fig. 19).

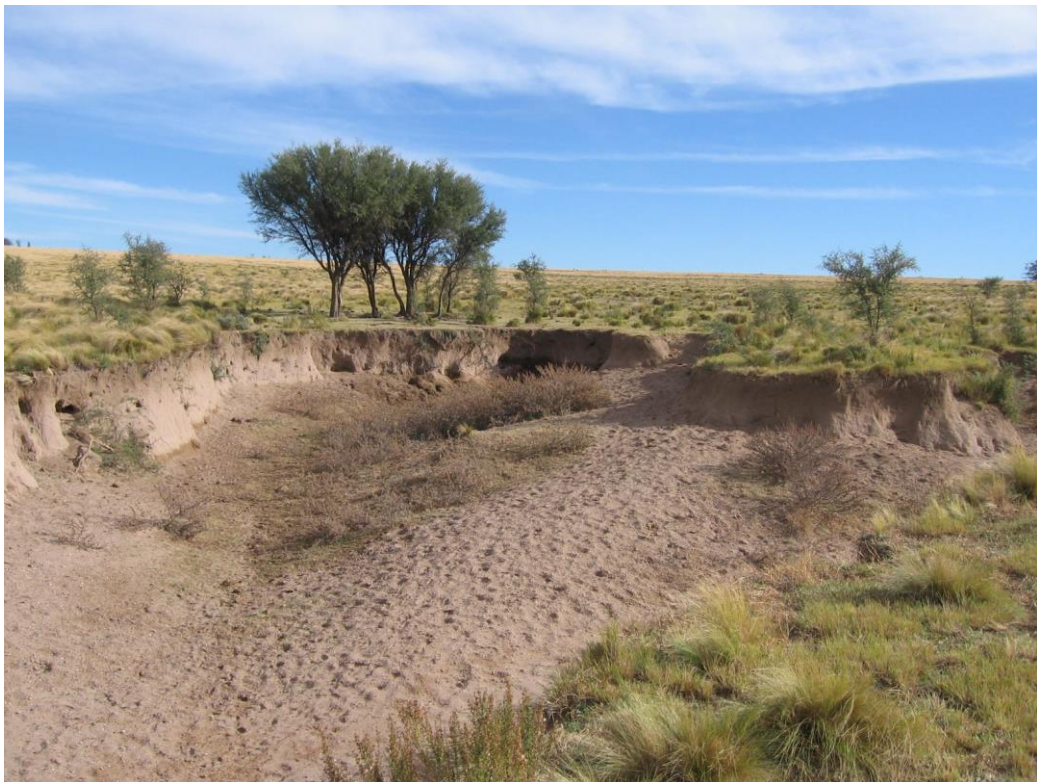
Fig. 20. Procesos erosivos. Erosión hídrica remontante concentrada en cárcavas

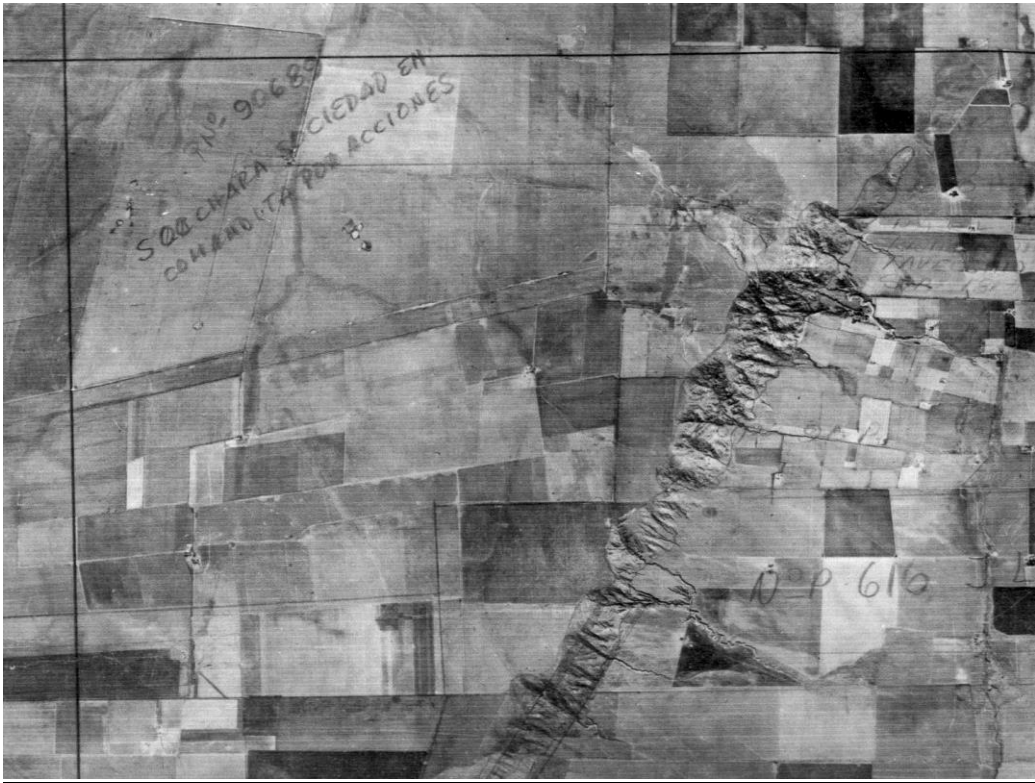
Fig. 21. A° Paraná. Fotomosaico año 1962. Red de drenaje de bajo grado de organización.

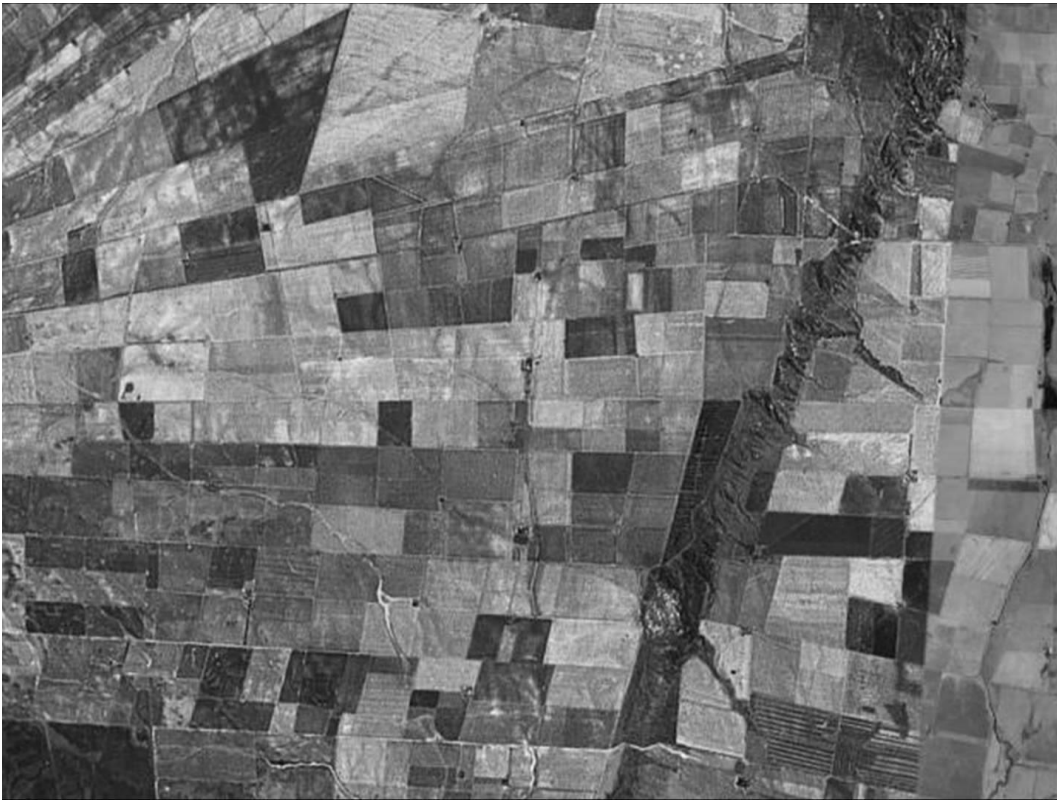
Fig. 22. A° Paraná. Imagen Google Herat 2003. Red de mayor organización, grado de encajamiento y Procesos erosivos remnantes

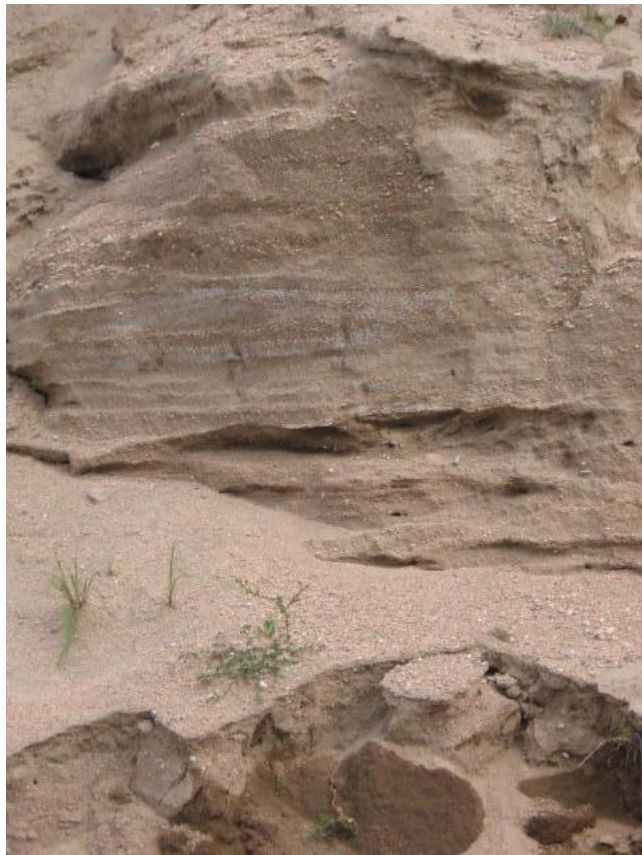
Fig. 23. Lentas aluvionales en barranca

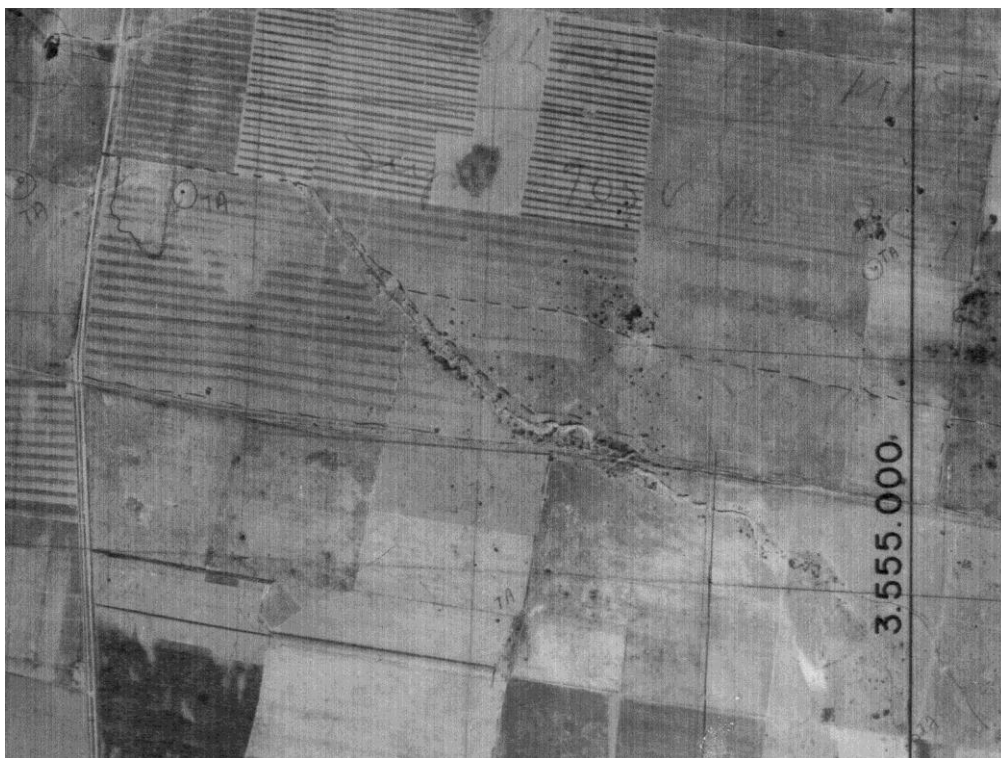
Fig. 24. Fotomosaico 1962. Cañada truncada interrumpida por deposición eólica.
Aº El Quebrachal.

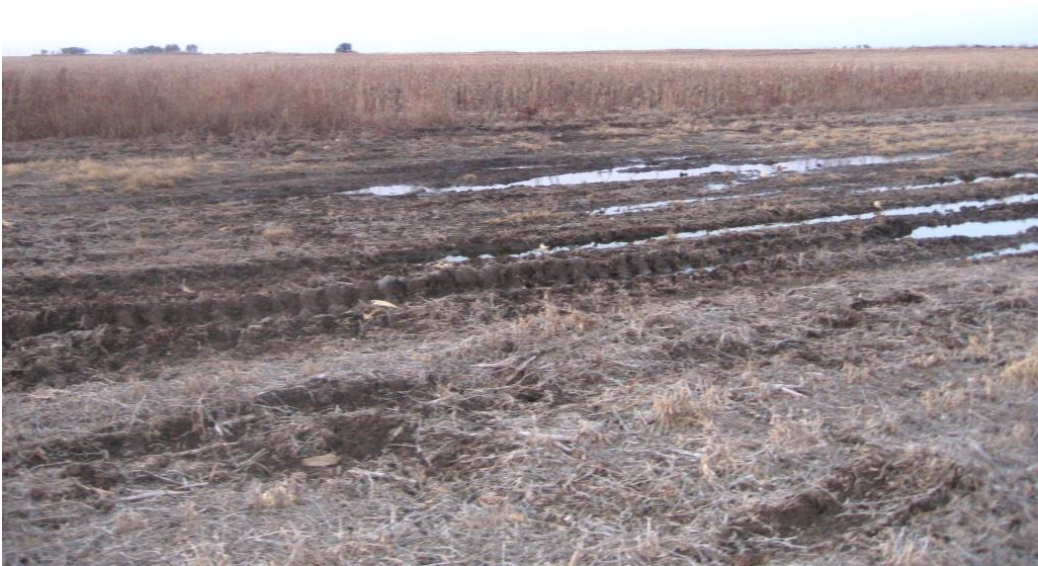
Fig. 25 Afloramiento de nivel freático. Nacientes del sistema del A° Nuevo.
Proceso Incipiente. *Planicie arenosa.*

- Ascenso de la napa freática con alumbramiento en cubetas de deflación y áreas de interdunas con formación de lagunas (Fig. 25).
- Posterior encadenamiento de lagunas por colmatación y pérdida de capacidad de retención (fig. 26).

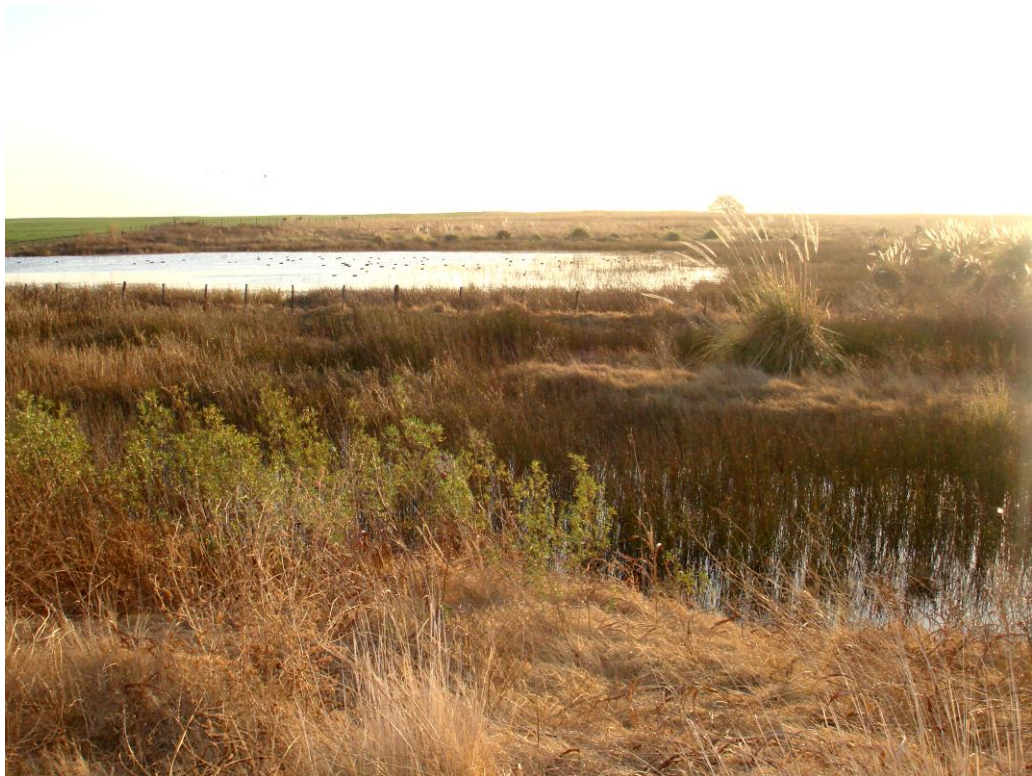
Fig. 26 .Desborde de laguna por colmatación en procesos de encadenamiento.
Nacientes A° Nuevo.

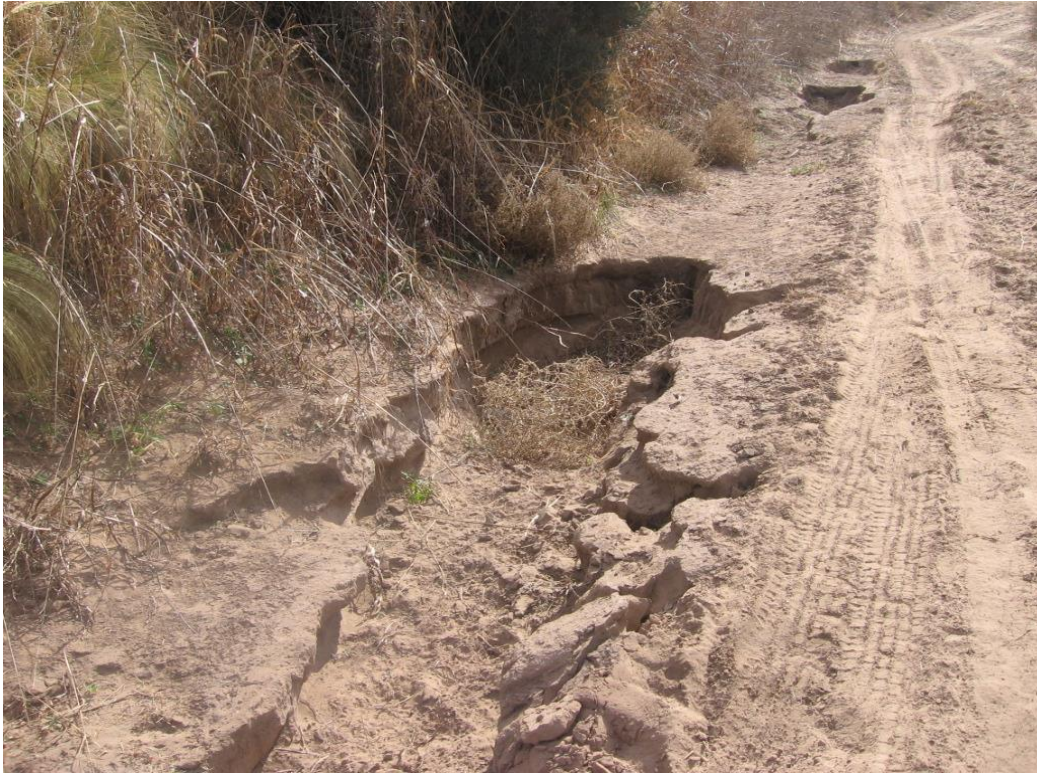
Fig. 27. Proceso de erosión tubificada – piping y colapso en procesos de encadenado por erosión, Camino secundario. Sistema A° La Punilla.

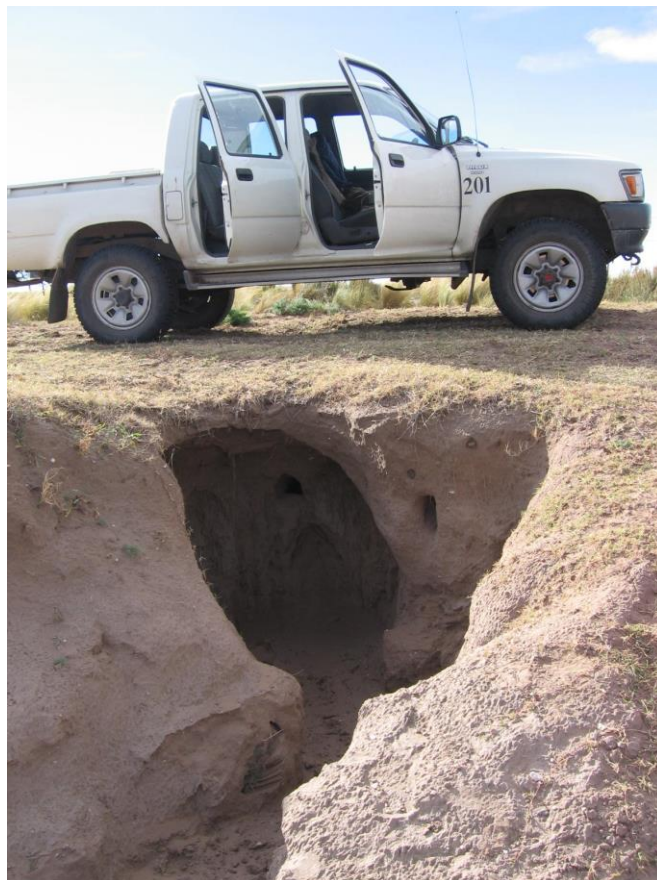
Fig. 28. Erosión tubificada – piping. Nacientes A° Nuevo

- Acción antecedente, conjunta y/o posterior de erosión tubificada por disolución y/o dispersión de suelos (procesos de piping) seguido de colapso. Esta secuencia se relaciona con la presencia de un nivel de menor permeabilidad en profundidad (limos loésicos) o basamento cristalino y/o sedimentitas terciarias, sobre los que se asientan mantos mas arenosos y permeables con alto contenido calcáreo (Fig. 27 y 28).

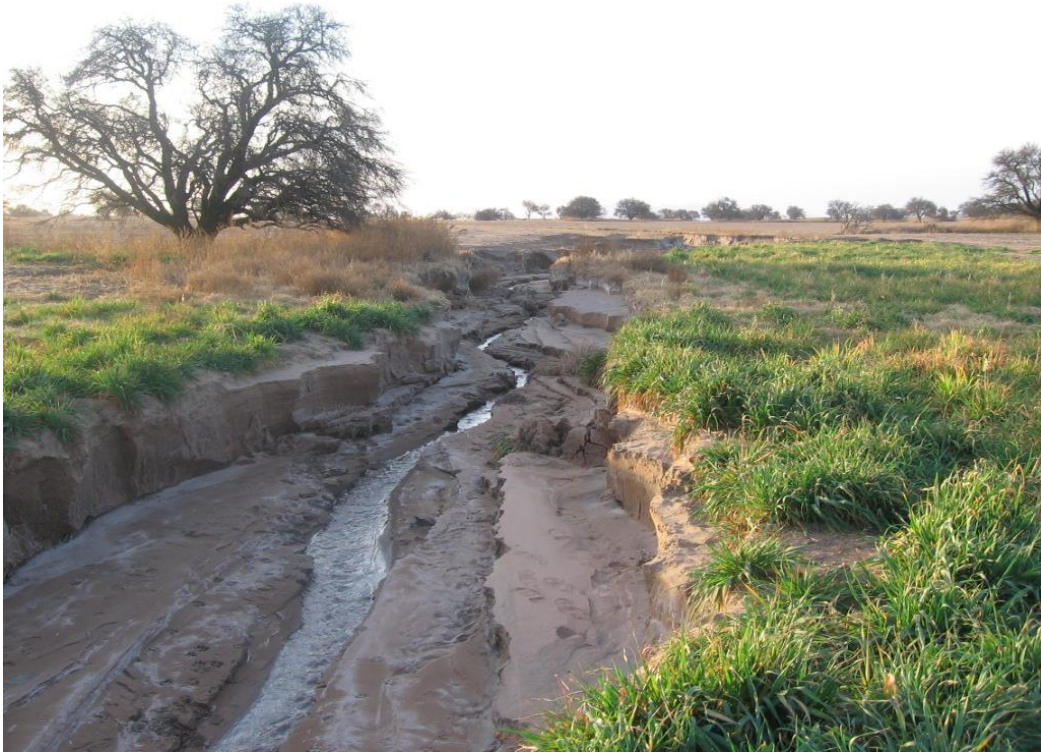
Fig. 29. Proceso de encadenamiento de lagunas. Encajamiento incipiente del flujo. Proceso fluvial incipiente. *Planicie arenosa*.

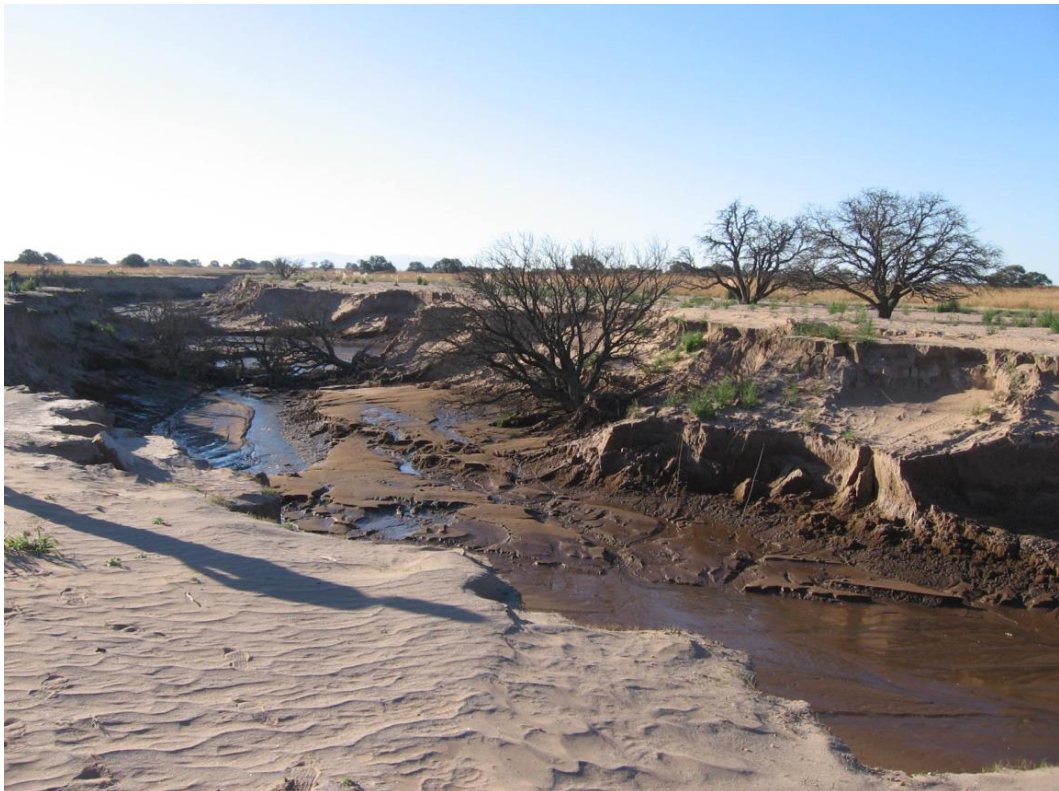
Fig. 30. Situación evolutiva mas avanzada que en la Fig. 29. Francos procesos fluviales de fuerte intensidad. Encajamiento y ampliación de Valle. Desplomes laterales recientes. Aº Nuevo. *Planicie arenosa*.

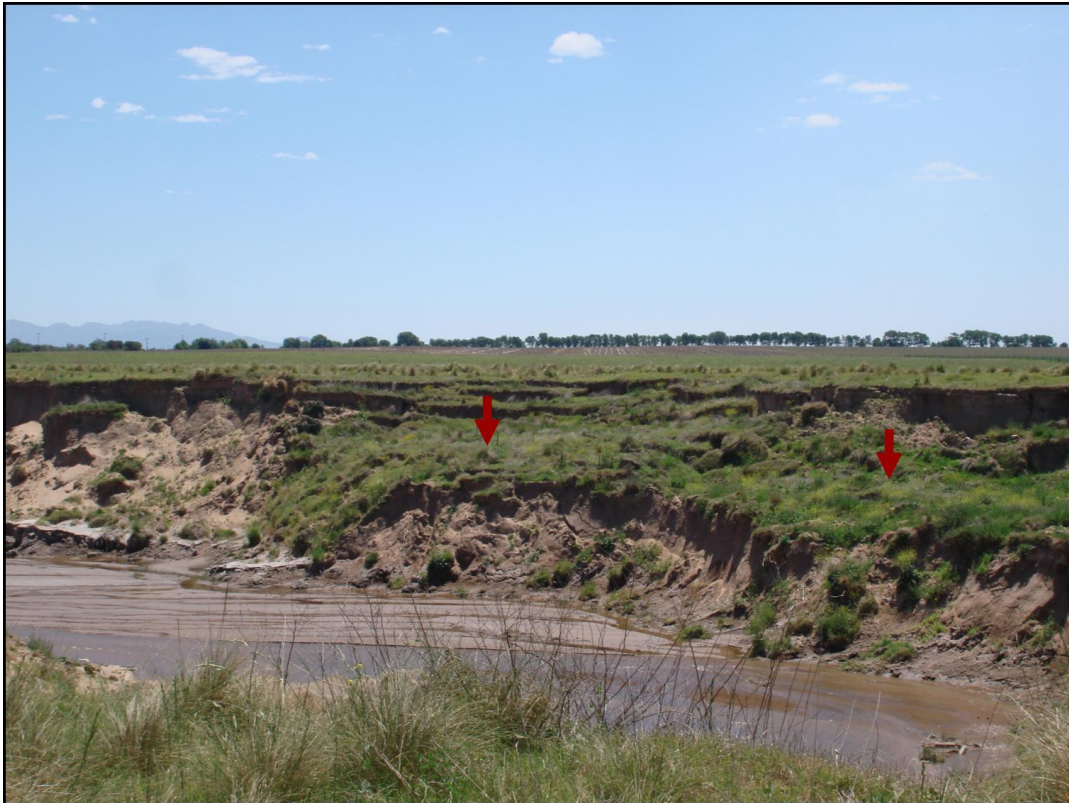
Fig.31. Desplome por descalce de base por erosión fluvial con probable efecto de disolución. Sistema A° Nuevo. Nivel freático aportante (curso efluente).Foto N° 8. Curso efluente con aporte de freática. Sistema A° Nuevo.

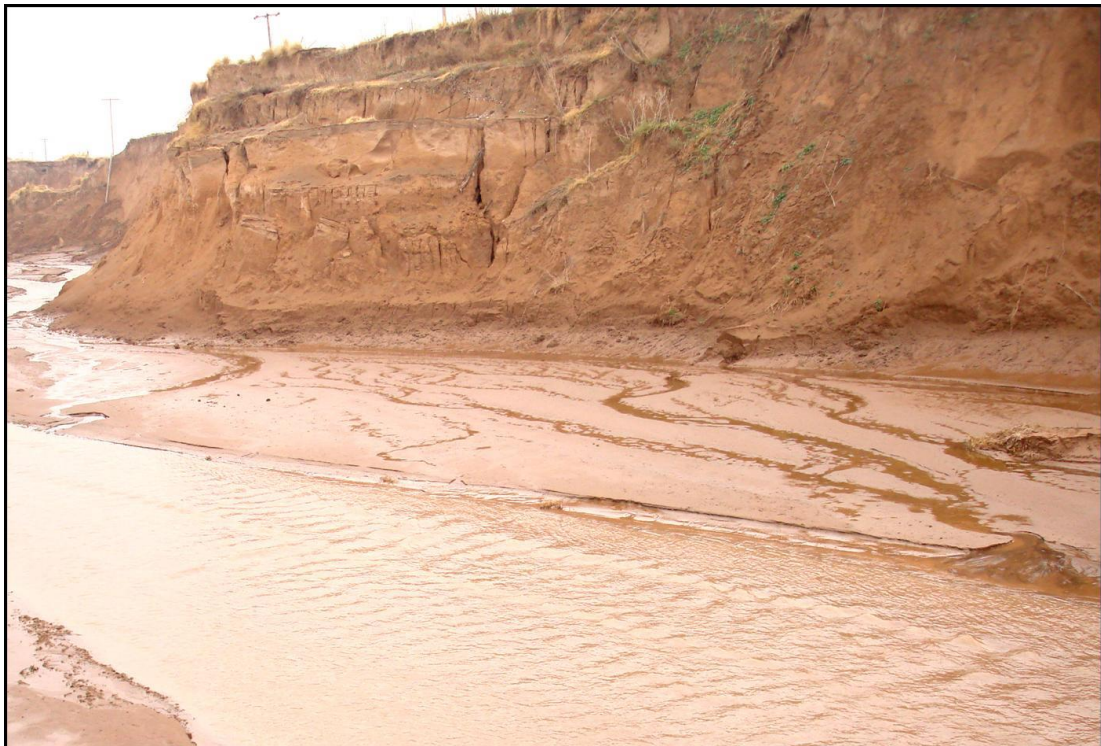
Fig. 32. Tramo efluente por aporte del nivel freático al cauce. Sistema A° Nuevo.

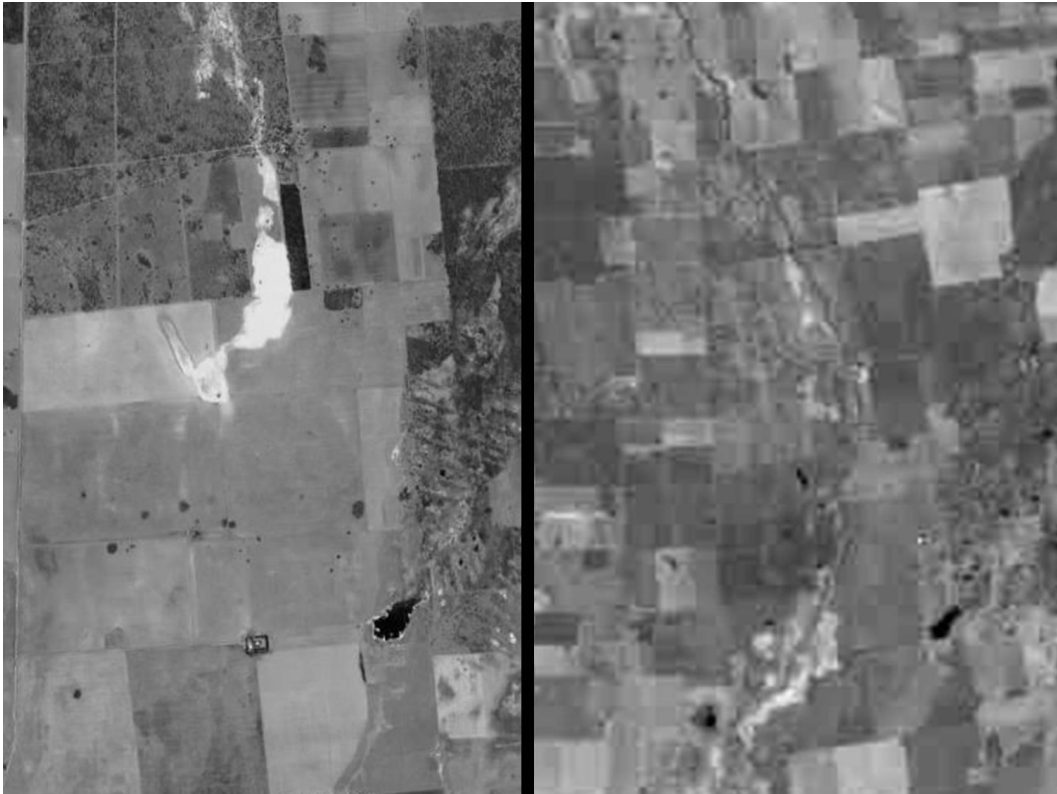
Fig. 33. *Sistema A° Nuevo*. Izquierda: Imagen Google Earth 2003. Explayamiento Aluvial. Derecha: Explayamiento aluvial sobrepasado por encajamiento con traslación de los eplayamientos aguas abajo.

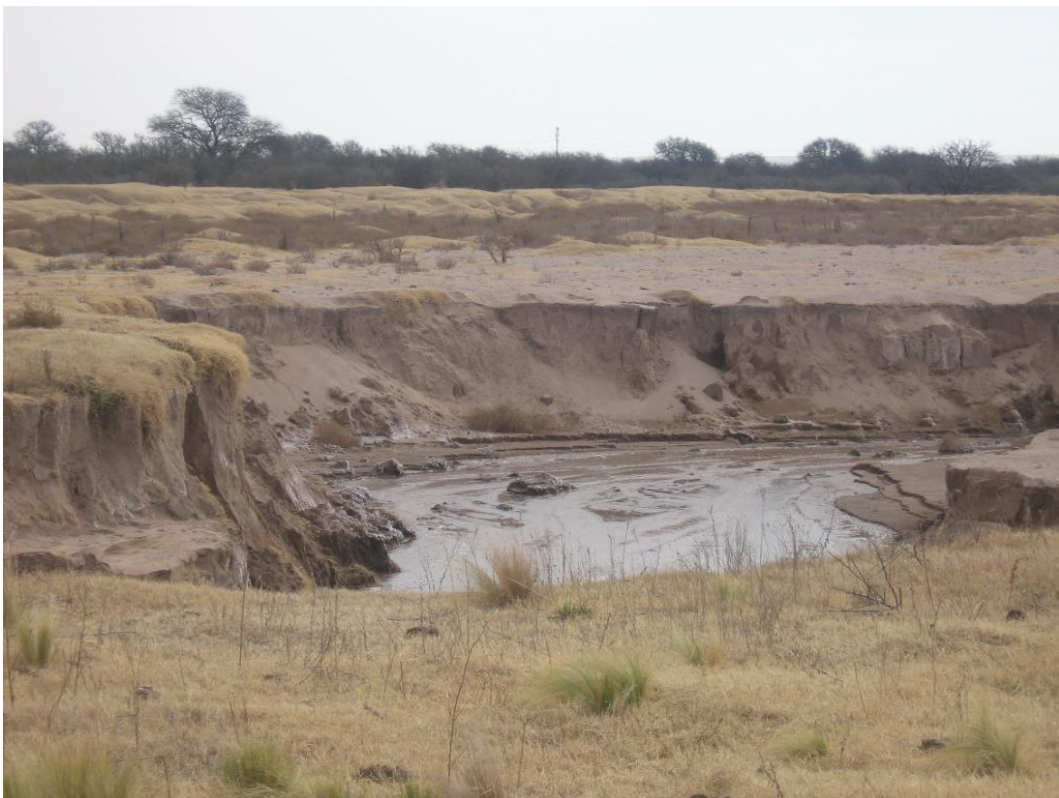
Fig. 34. *Sistema A° Nuevo*. Explayamiento aluvial sobrepasado por encajamiento

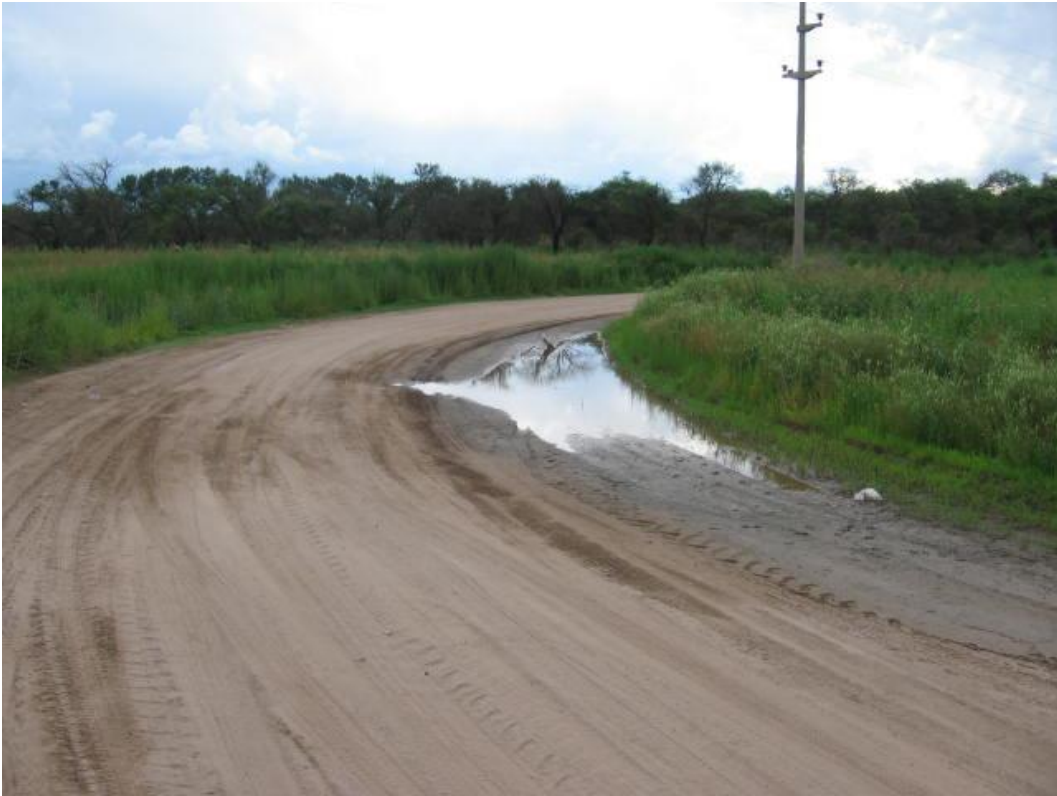
Fig. 35. Manchón oscuro en el suelo y aspecto oleaginoso en el agua del entorno. Ruta Prov. N° 33

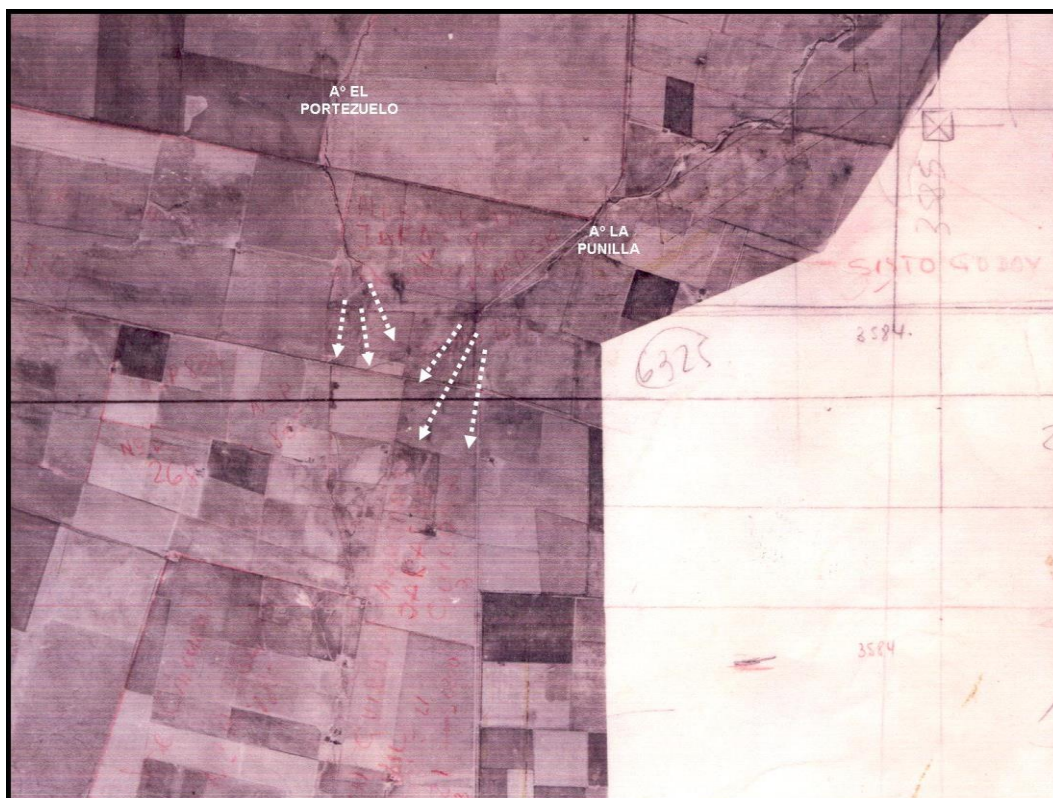
Fig. 36. Situación evolutiva de la confluencia entre el A° El Portezuelo y el A° La Punilla. Fotomosaico año 1962.

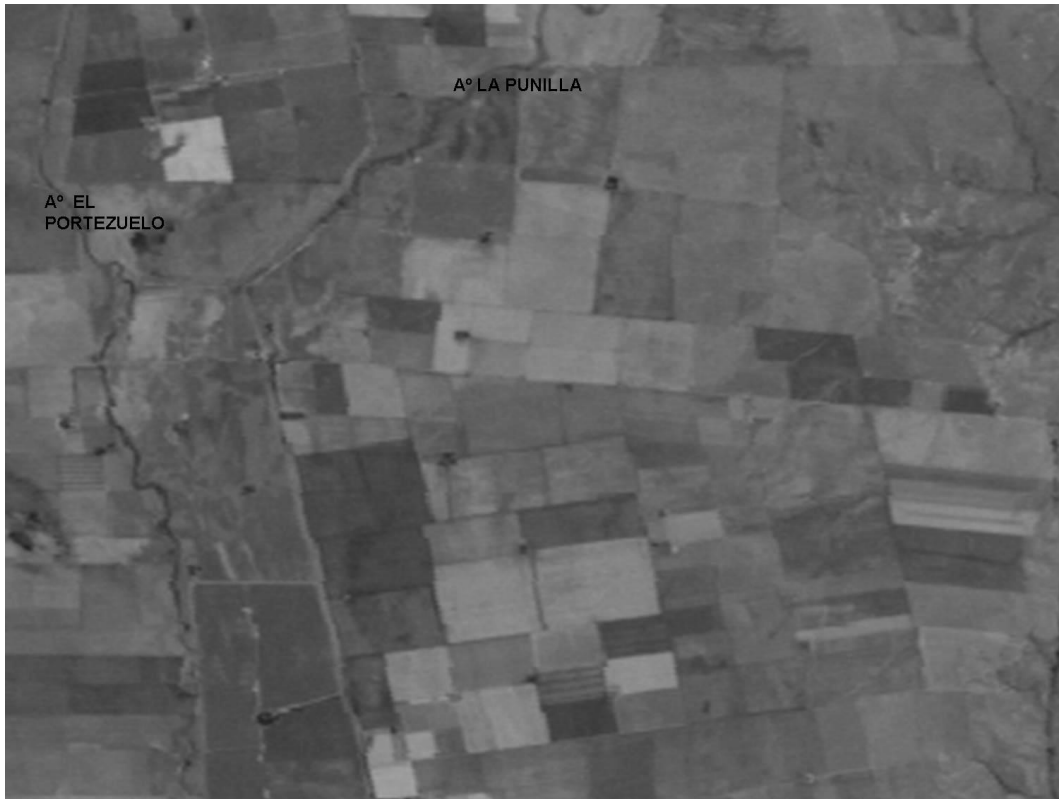
Fig. 38. Imagen TM 2008. Situación evolutiva de la confluencia del A° *Portezuelo* y A° *La Punilla*.

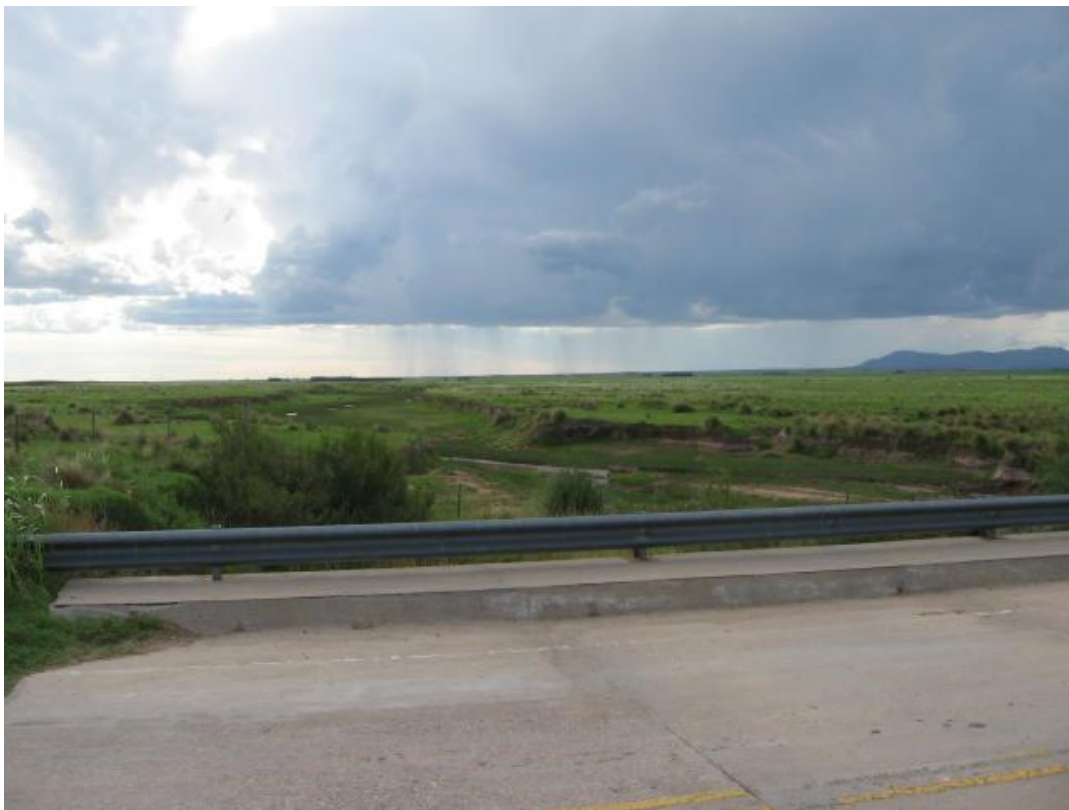
Fig.39. A° *La Punilla* en el cruce de la ruta Pcial. N° 1. Estabilización del cauce por presencia de vegetación en márgenes y fondo.

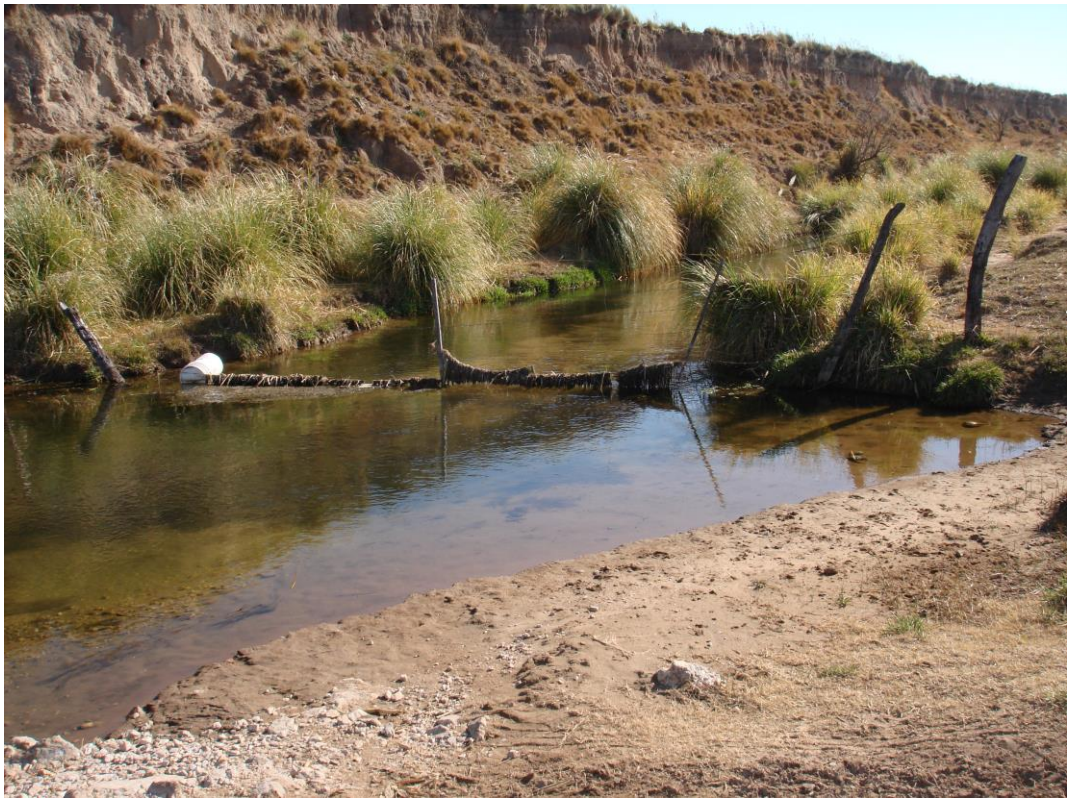
Fig. 40. Ausencia de materiales en suspensión. Aguas abajo del puente de la foto N° 1.
