Estudio geomorfológico de la cuenca del Morro dpto. Pederñera. San Luis

ESTUDIO GEOMORFOLÓGICO DE LA CUENCA DEL MORRO

DEPARTAMENTO PEDERNERA. SAN LUIS.

INFORME FINAL

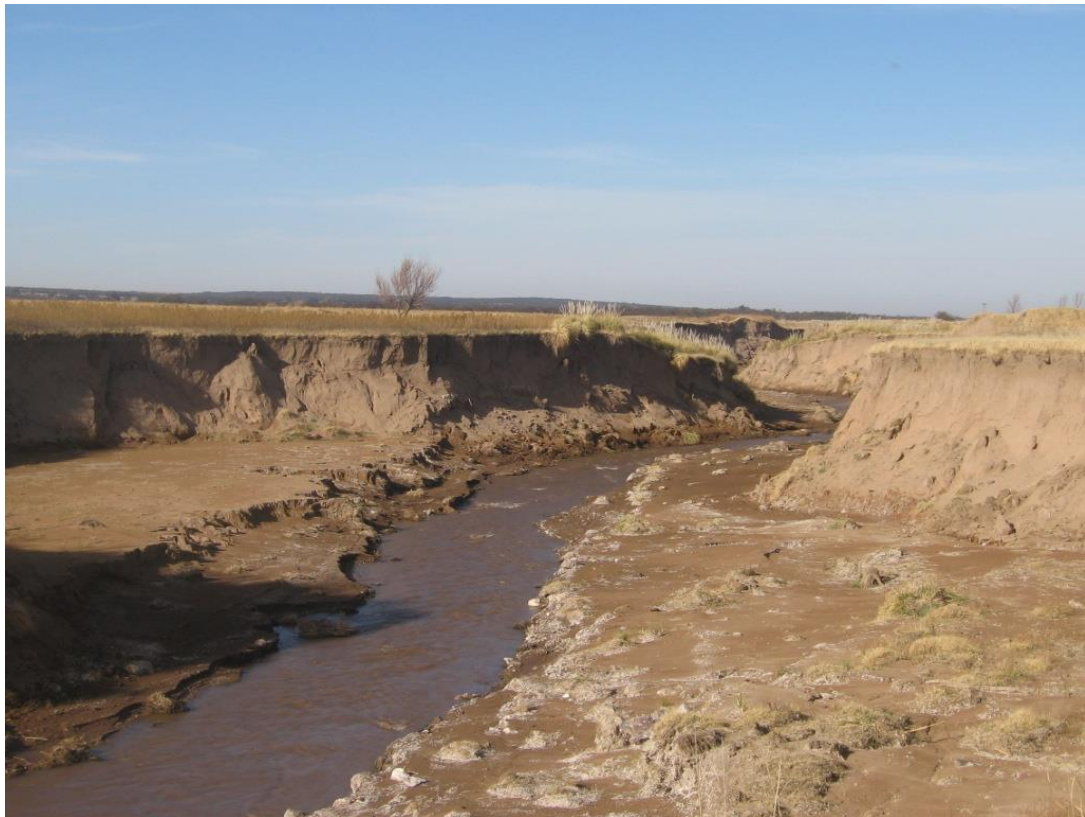
Fig. 41. Ausencia de vegetación alta carga en suspensión. Francos procesos de erosión en profundidad y lateral A° Z. C° Negro en predios de la Ea. Chamico.

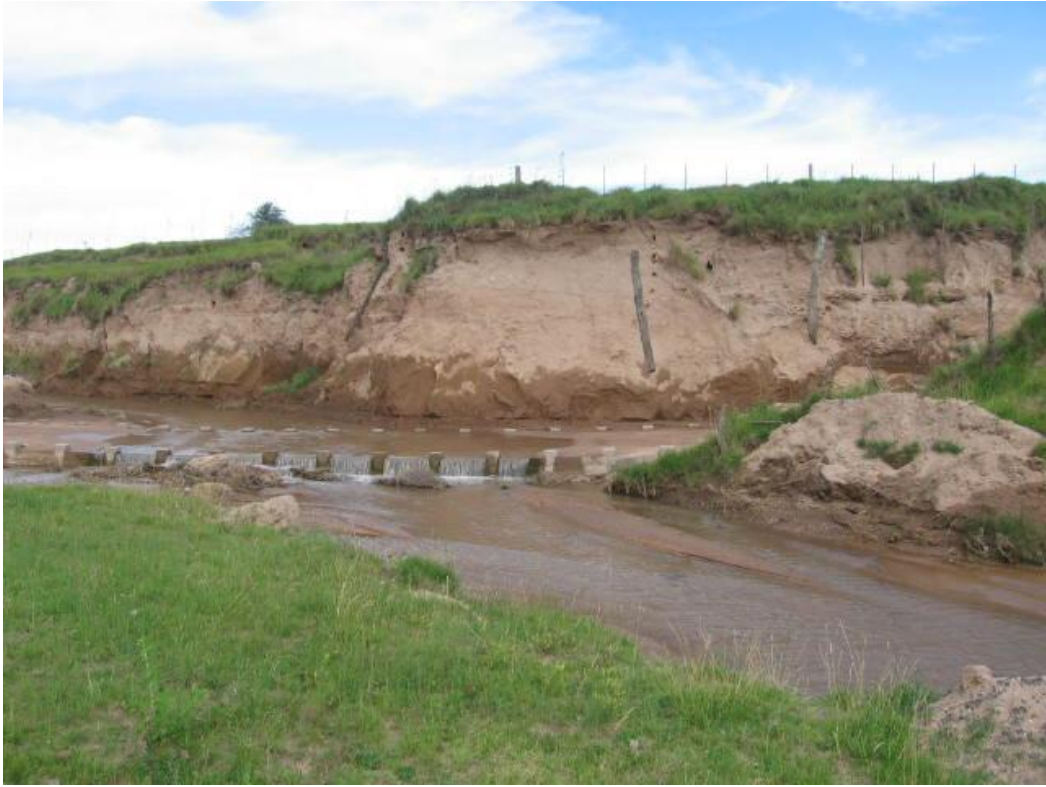
Fig. 42. A° La Punilla en la P. loésica arenosa. Nivel freático cercano a la superficie curso efluente inmediatamente al este de la ruta Nac. N° 1

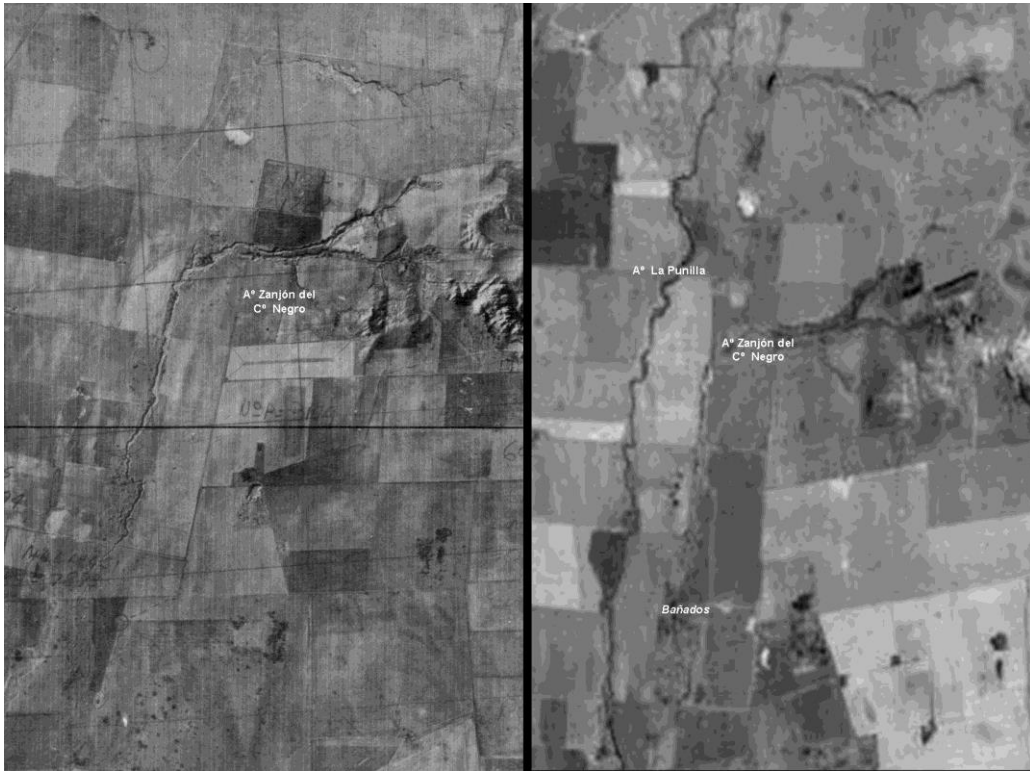
Fig. 4 3. Nacientes del A° Z. C° Negro fotomosaico año 1962 (izquierda). Avance del A° La Punilla, encajamiento y captación de los bañados del A° Z. C° Negro. Generación de un único sistema imagen Google Earth 1993 (derecha).

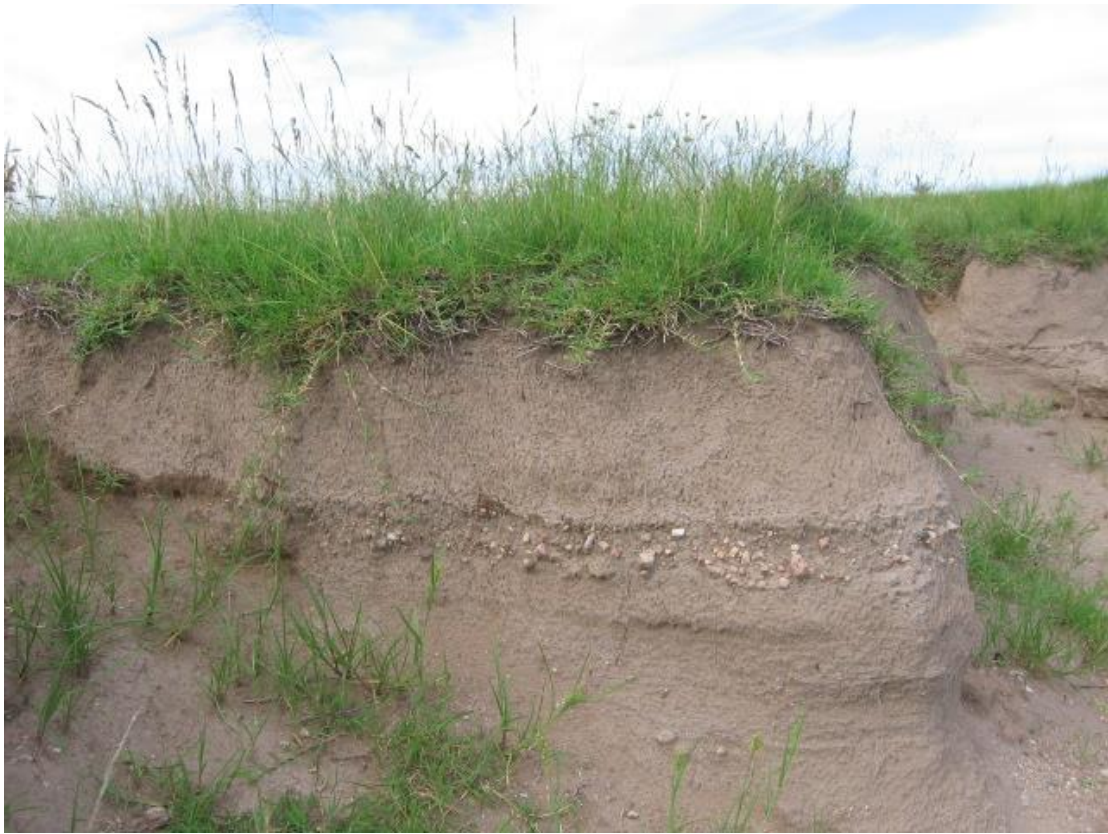
Fig. 44. A° La Punilla. Lentes aluvionales en barranca. Indicio de activación de paleored fluvial.

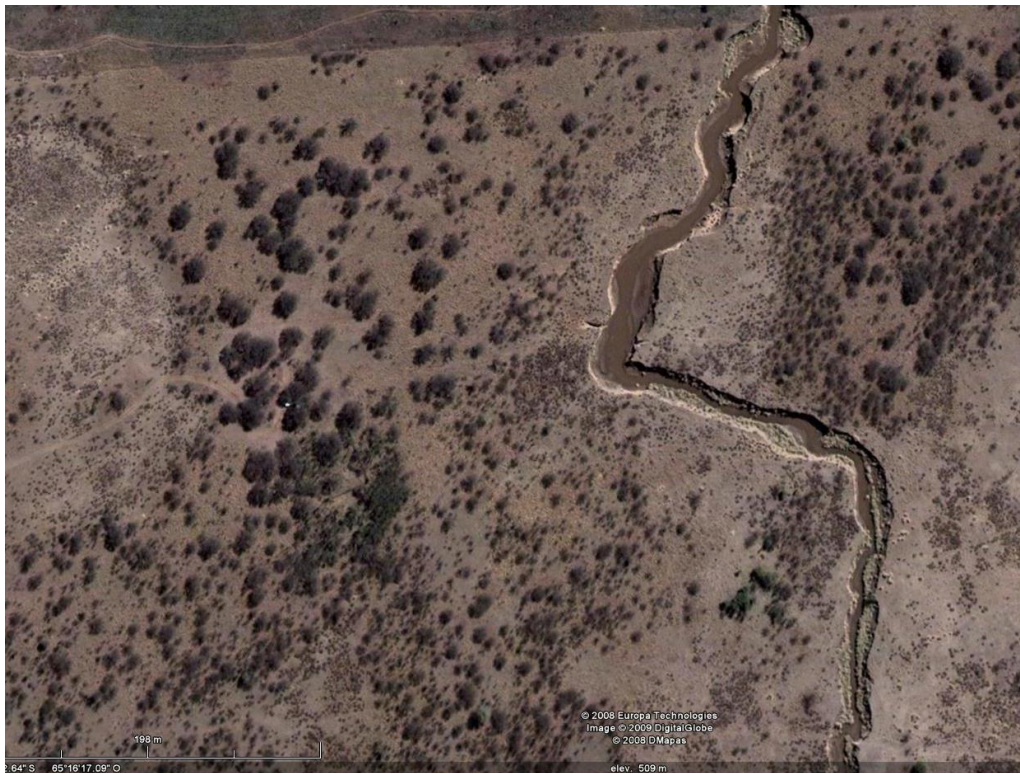
Fig. 45 . A° Z. C° Negro. Tramo entre las rutas nacionales N° 8 y N° 7 cercanías del Pto. Zanón. Encajamiento y ampliación de valle por diseño meandriforme incipiente.

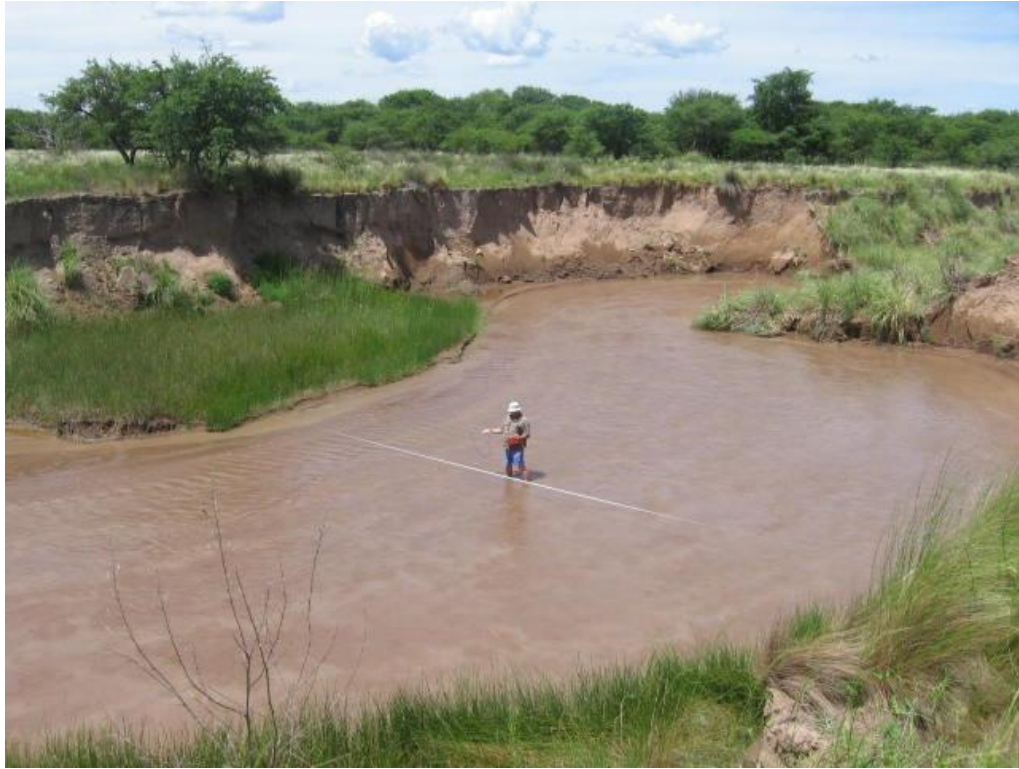
Fig. 46. A° Zanjón del C° Negro. Tramo Pto. Zanon. Ampliación de valle por erosión de márgenes y encajamiento. Alta carga en suspensión de la corriente.

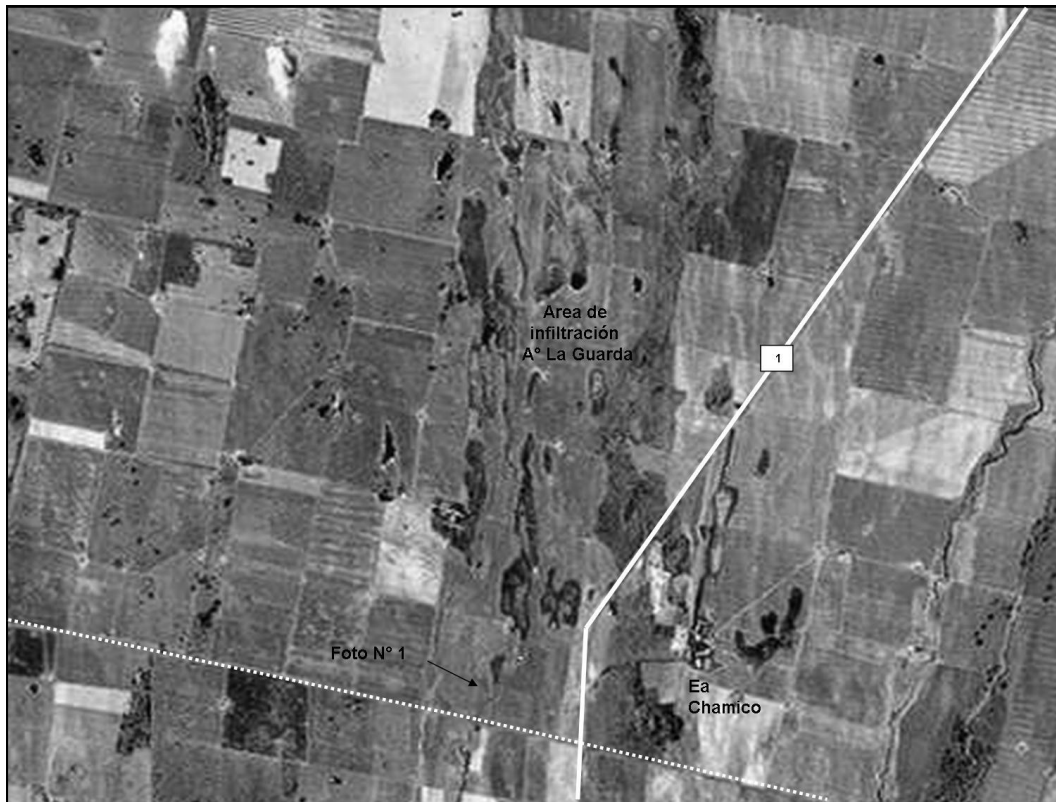
Fig. 48. Imagen Google Earth 2003. Sistema A° La Guardia. Desborde y encadenamiento de lagunas con procesos de erosión tubificada-piping.

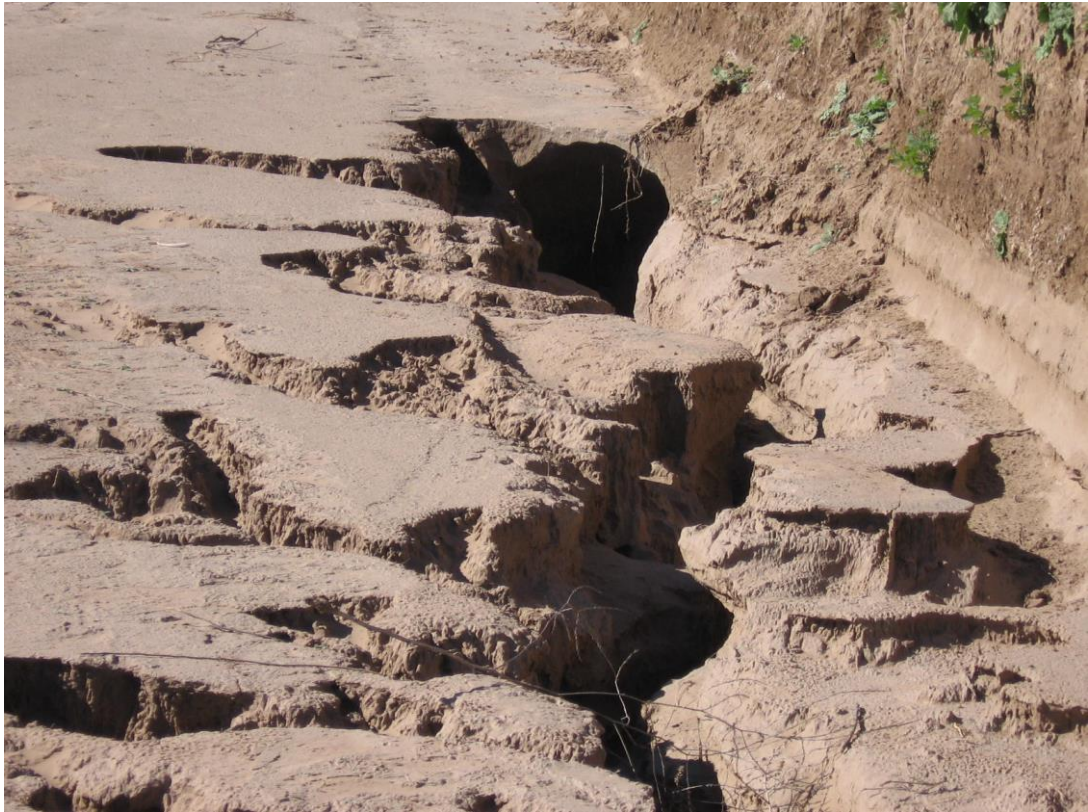
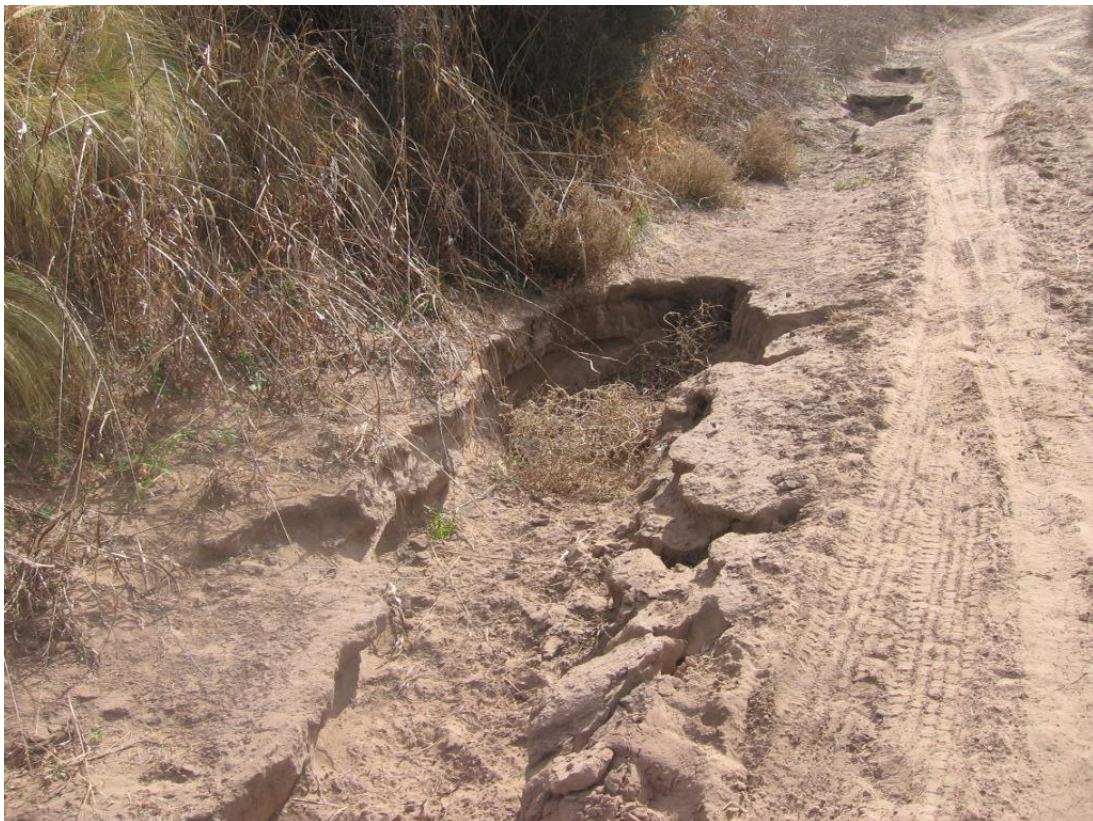
Fig. 49. Procesos de erosión tubificada-piping y posterior colapso en camino secundario.

Fig. 50. Ídem Fig. 49.

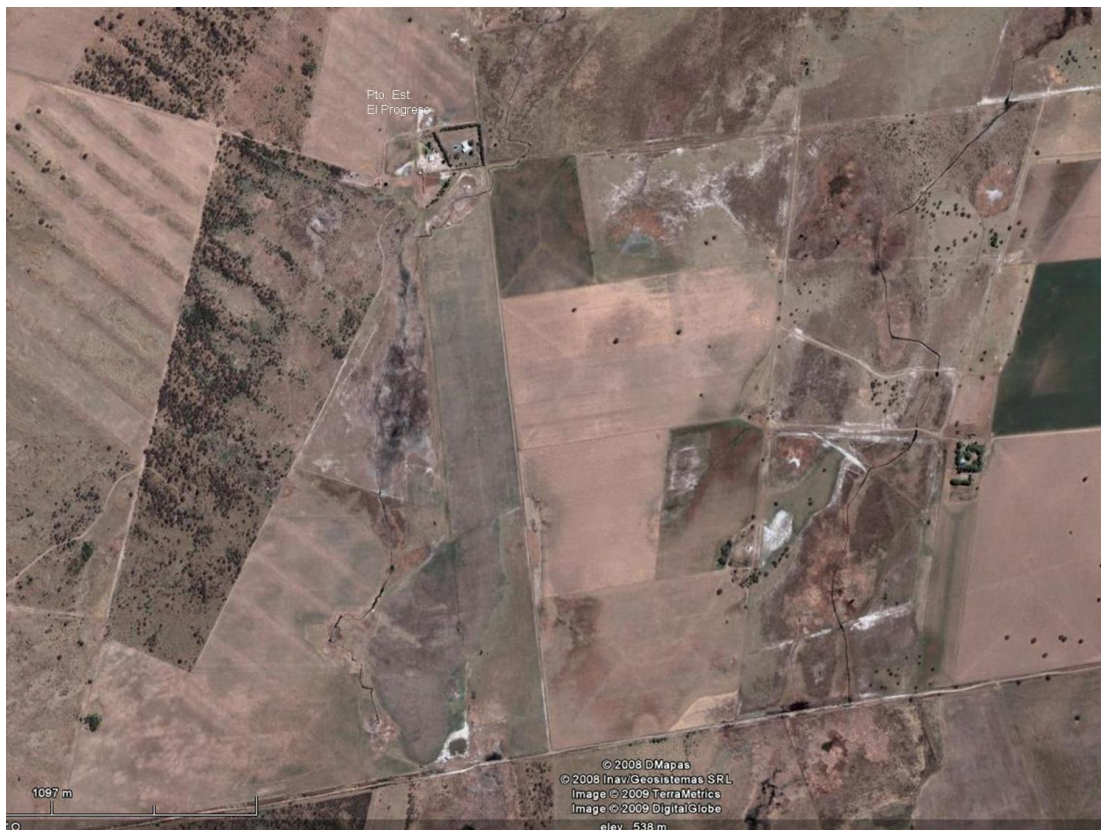
Fig. 51. Salinización de suelos. Canalizaciones de orden local en zona de bañados. E^a. El Progreso.

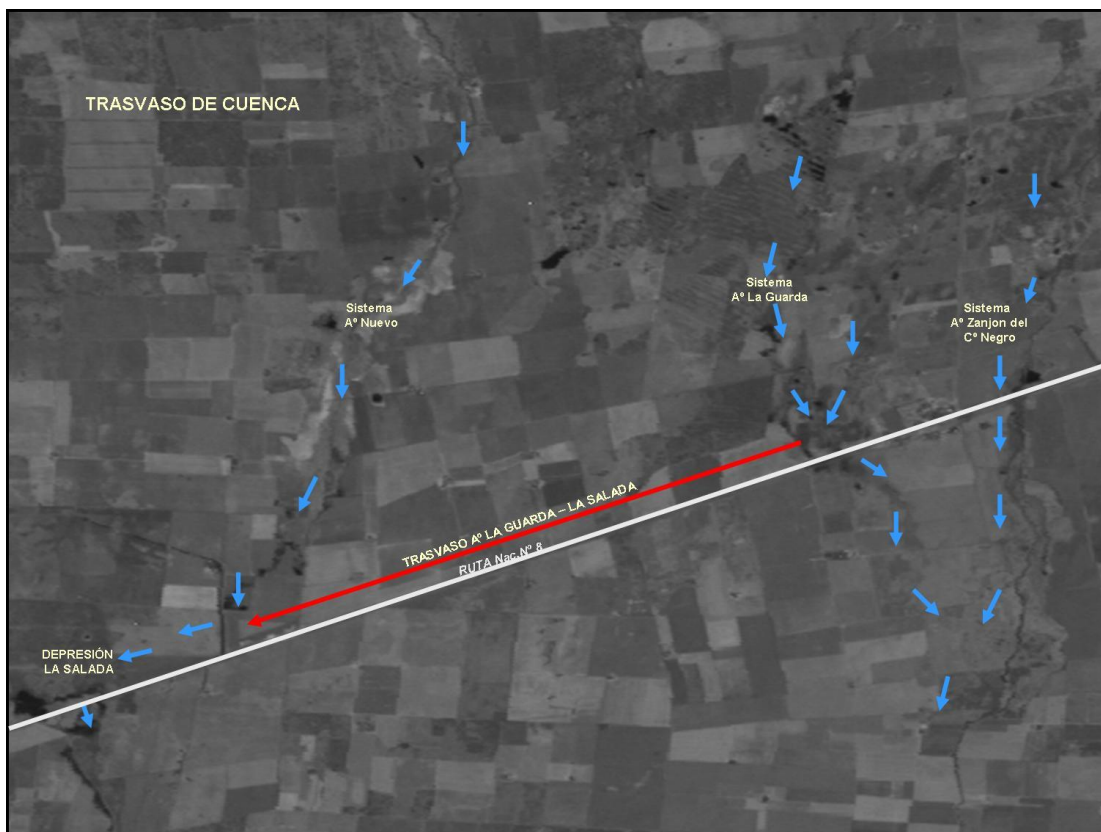
Fig. 52. Trasvaso del sistema A° La Guardia a la depresión La Salada por canalización (rojo).

7. El efecto de retención y desvío del sistema complica la situación en la depresión *La Salada*, en donde hoy desagua el *A° Nuevo*. El canal de trasvase en la actualidad por sectores evidencia fuerte inestabilidad potencial con procesos de ampliación por diseño de escurrimiento meandriforme incipiente (fig. 55 y 56). Esto a más de comprometer el trazo de la ruta por erosión, significa un seguro sobrepaso y corte ante lluvias intensas.

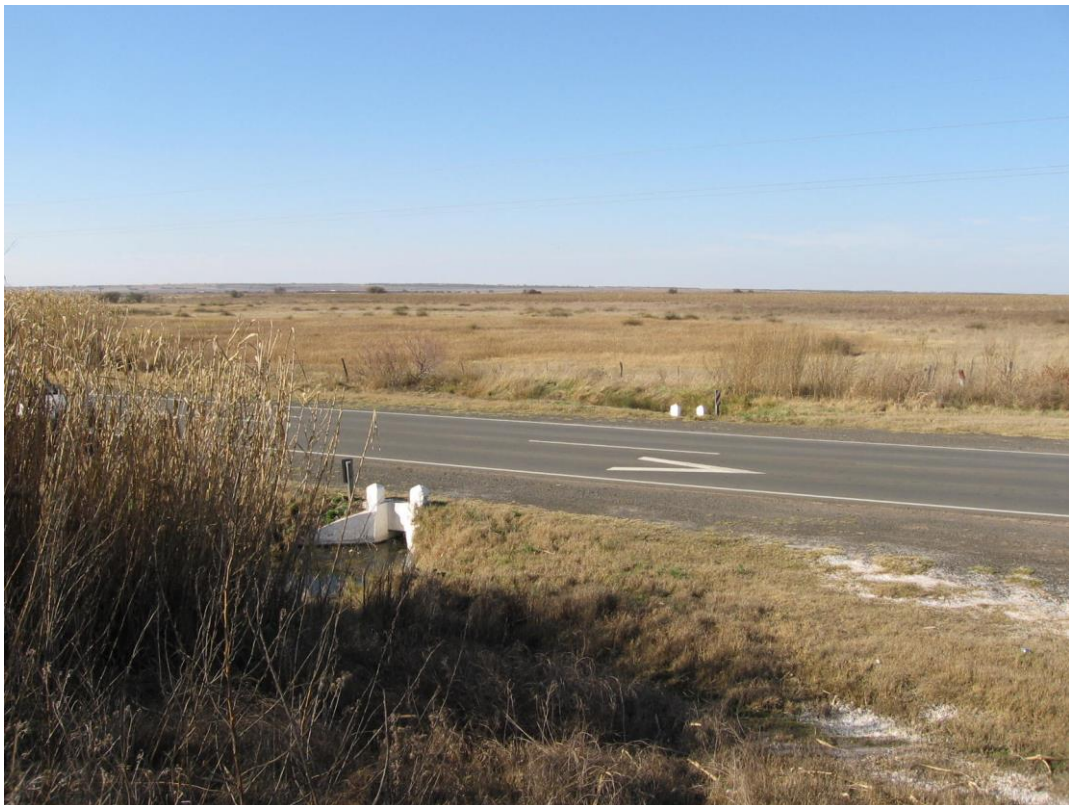
F. 54. Alcantarilla sobre ruta Nac. N° 8. Desagüe coincidente con los derrames con mayor grado de definición. Al fondo vegetación hidrófila de bañados.

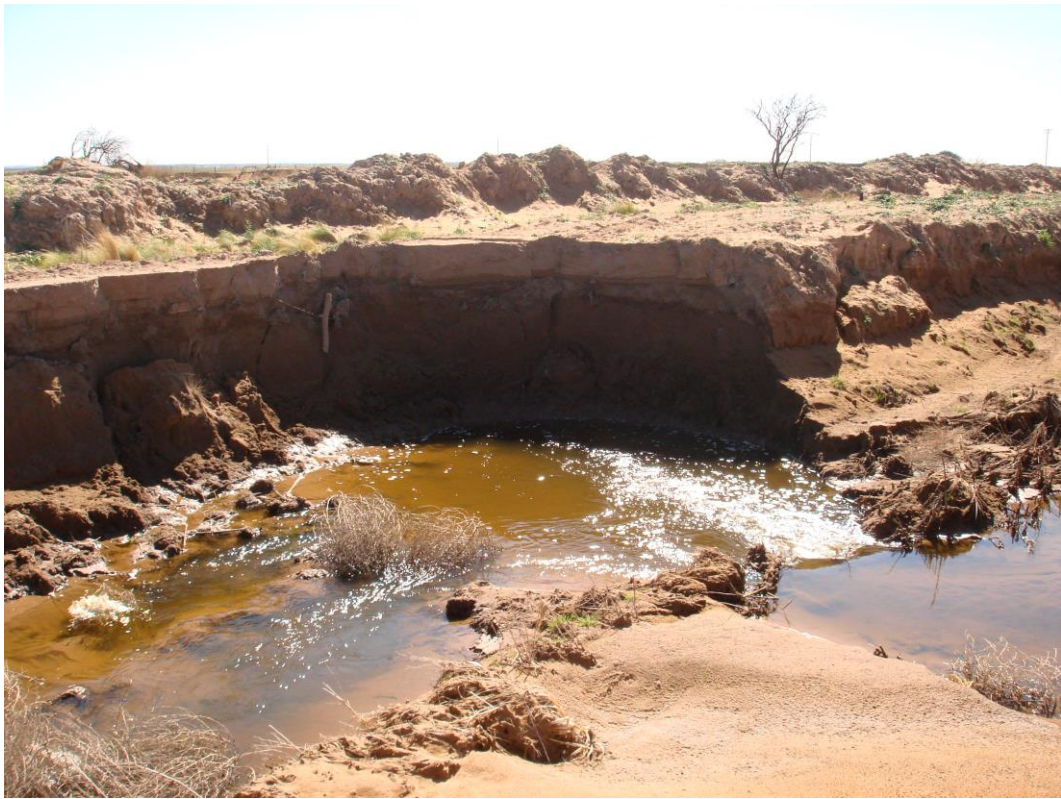
Fig. 55. Erosión de márgenes – desplome. Diseño meandriforme incipiente. Canal de Trasvaso.

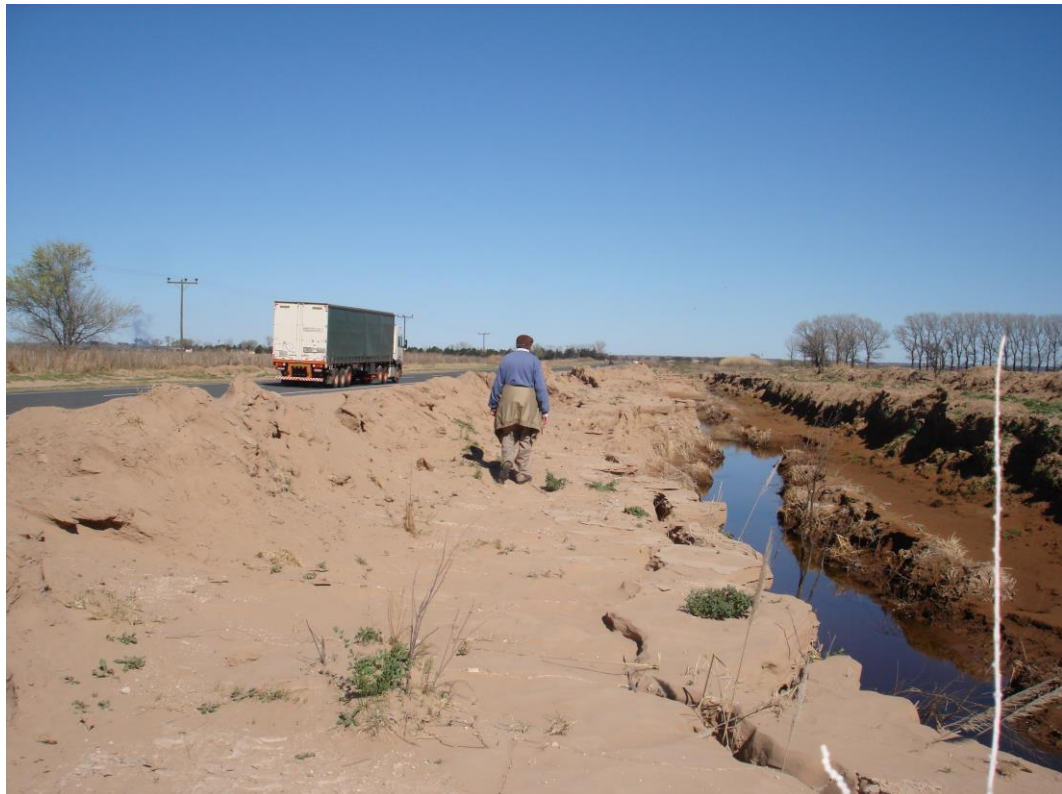
Fig. 56. Canal de trasvaso. Evidencias de potenciales desplomes por socavación de márgenes.

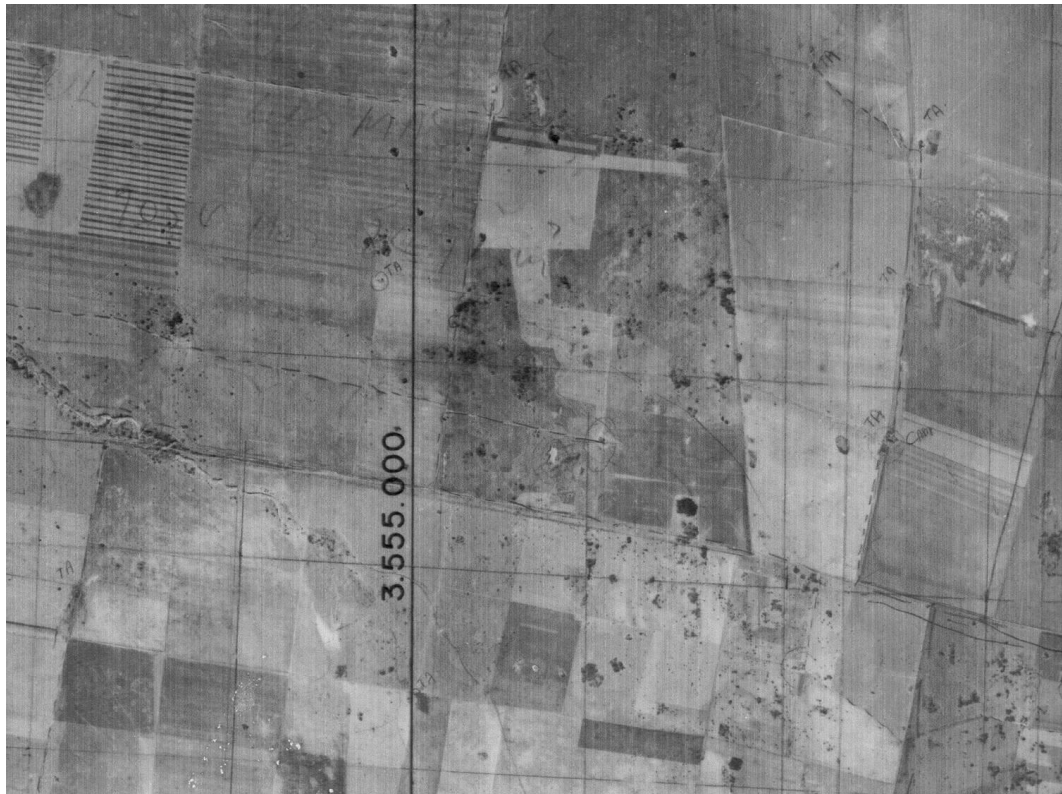
Fig. 57. Fotomosaico año 1962. Falta de una red de drenaje organizada y ausencia de afloramiento del nivel freático.

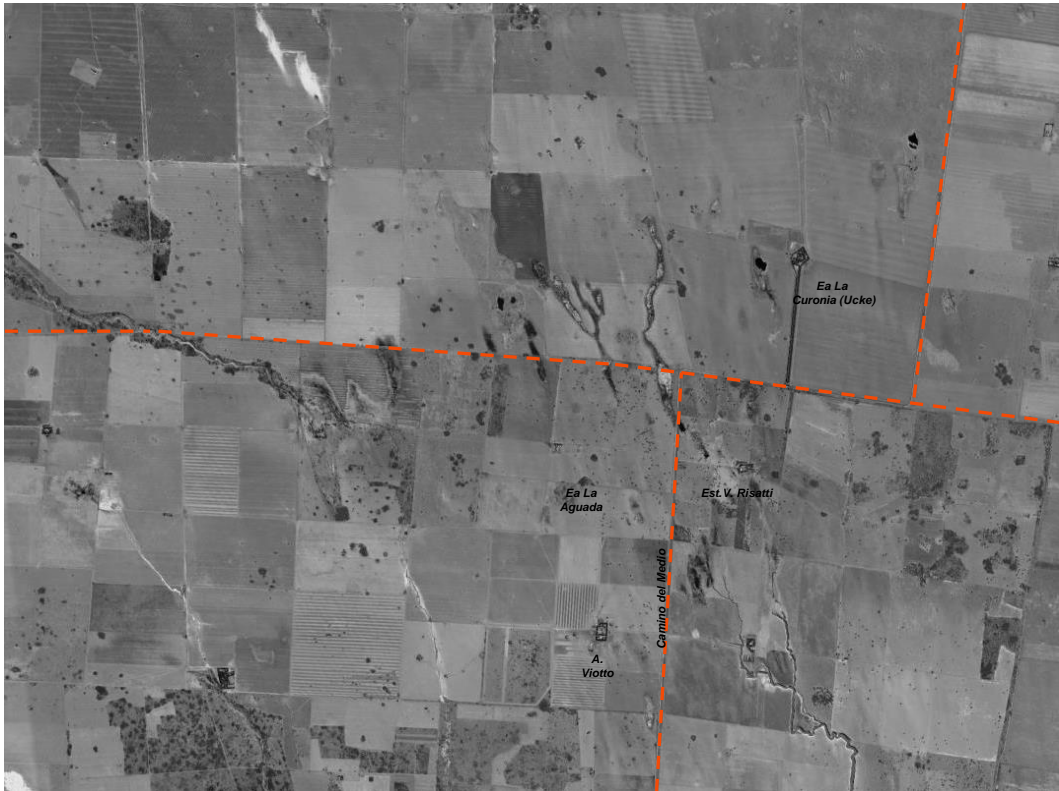
Fig. 59. Imagen Google Earth 2003. Francos procesos fluviales. Afloramiento de nivel Freático.

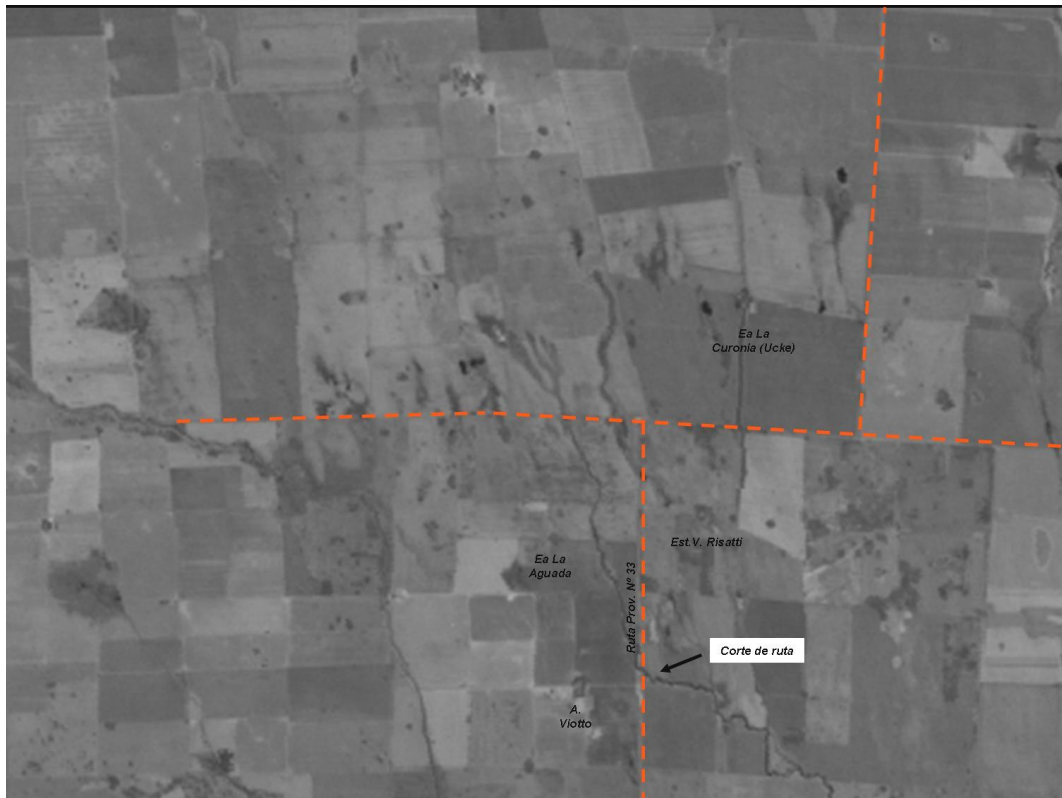
Fig. 60. Imagen TM 2008. Marcado avance de los procesos fluviales. Sobrepasso y corte de La Ruta Nº 33.

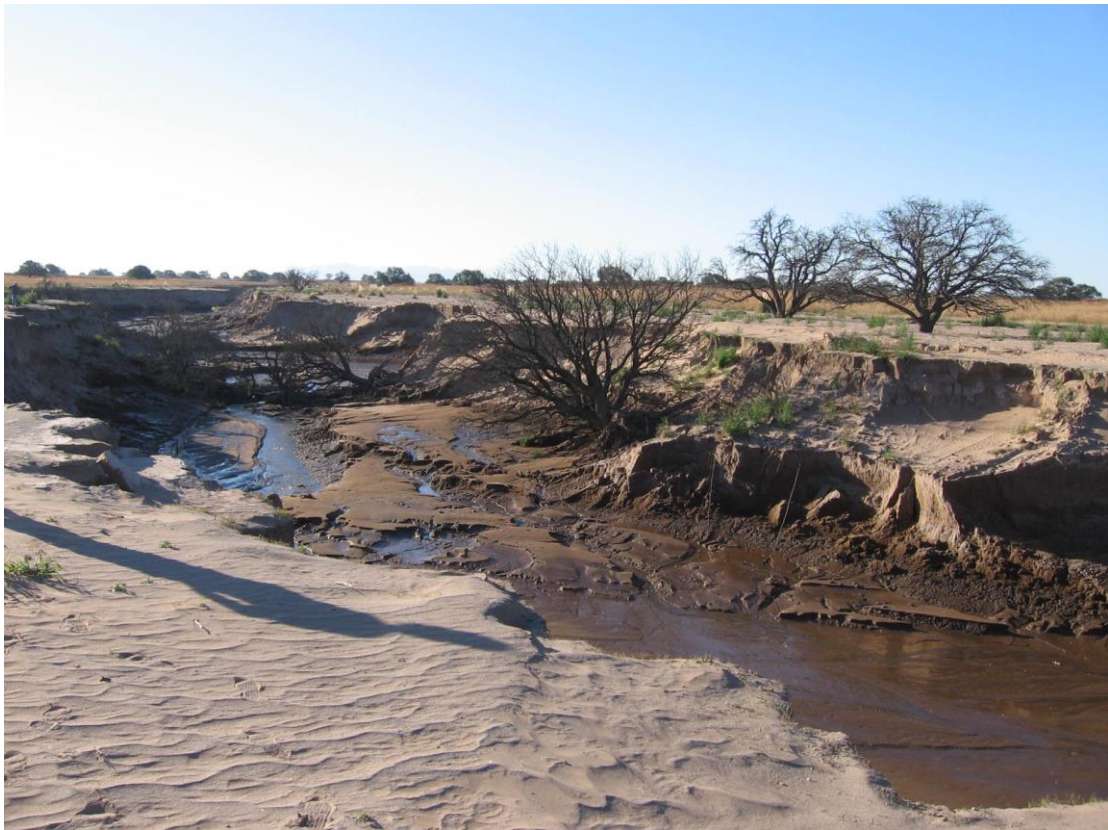
Fig. 61. Sistema A° Nuevo. Desplome reciente

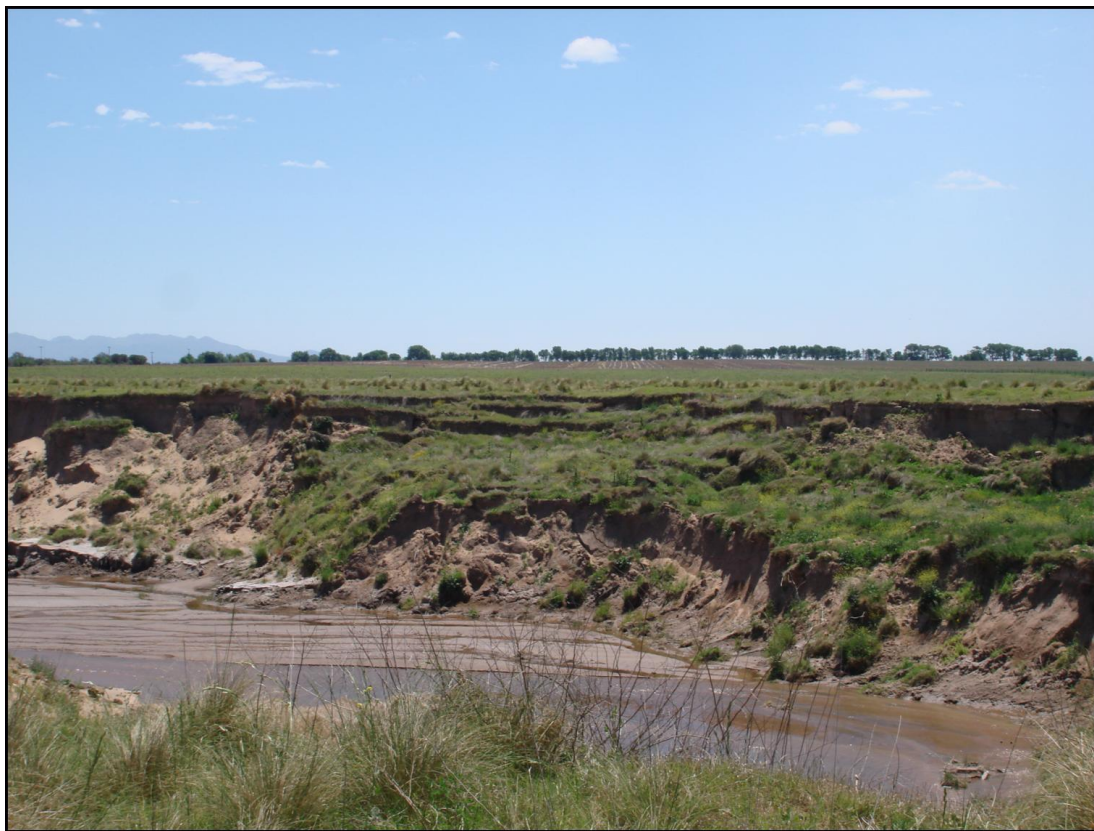
Fig. 62 Desplome lateral de magnitud por socavación de margen.

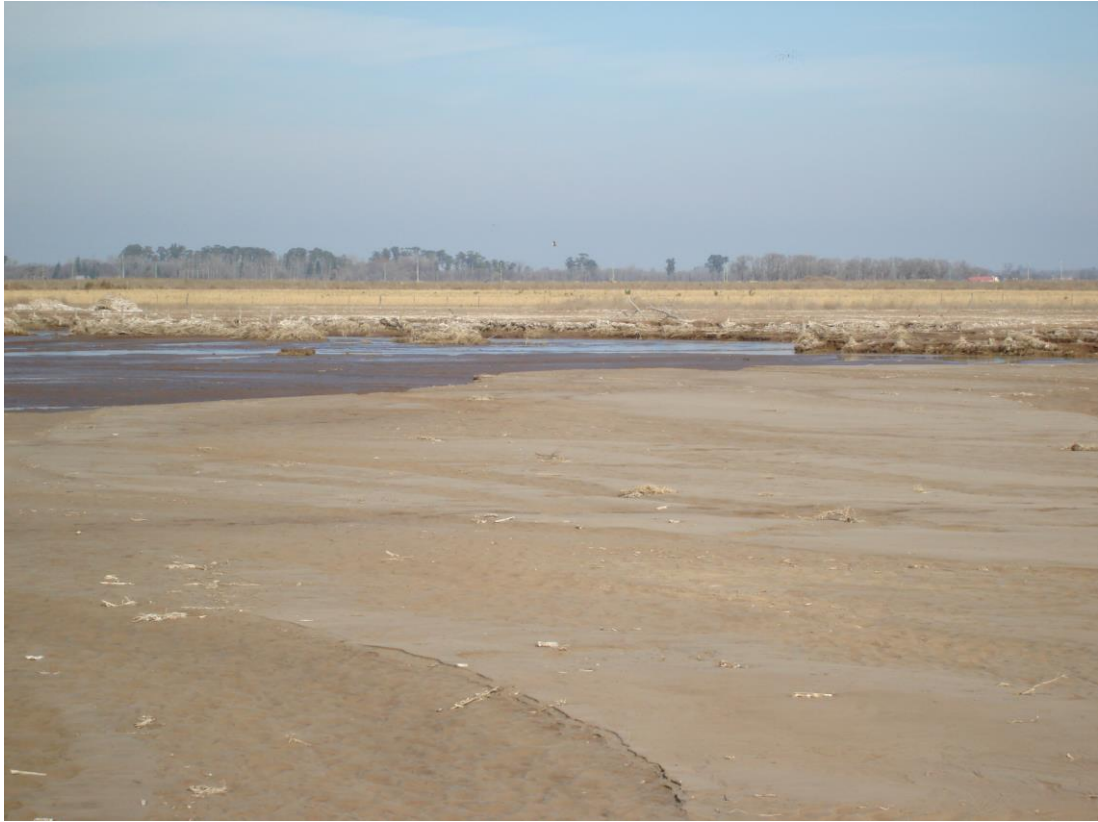
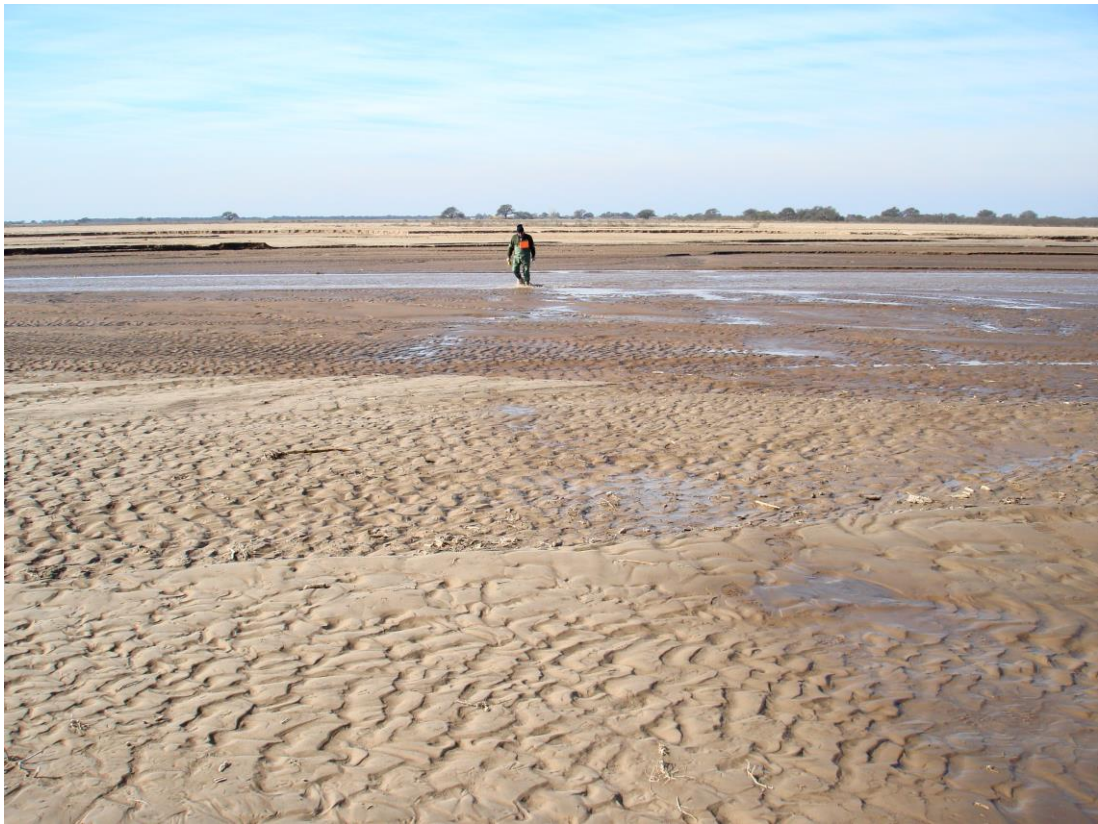
Fig. 65. Sobrepaso de explayamiento aluvial por encajamiento. Ea. R. Vasallo

Fig. 66. Ídem fig. 65

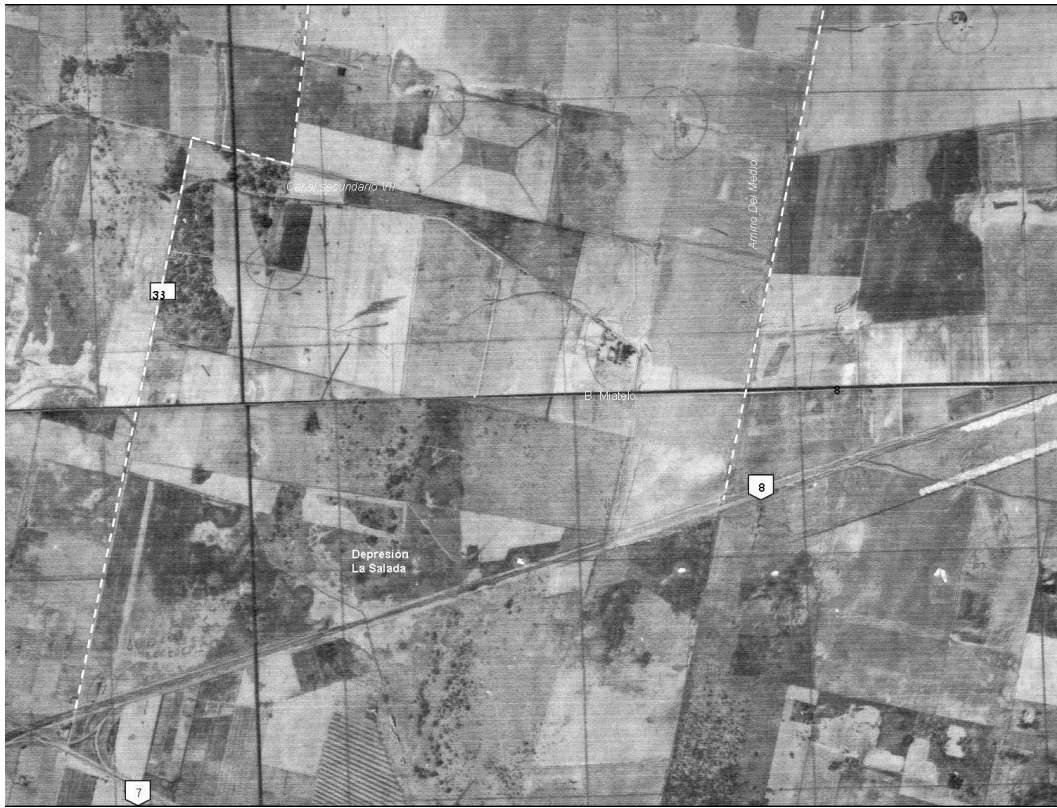
Fig. 68. Fotomosaico 1962. Depresión *La Salada* con vegetación de bañado sin afloramiento de napa freática y ausencia de drenaje organizado.

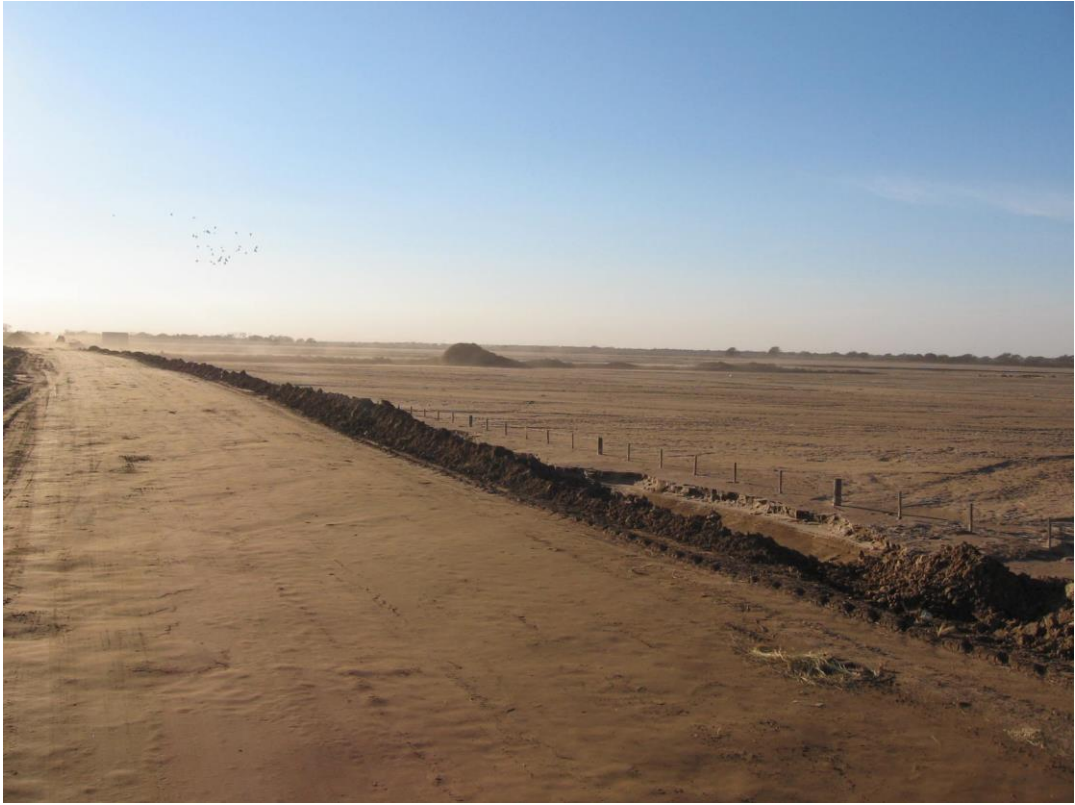
Fig. 70. Depresión *La Salada*. Fuerte acumulación aluvional por el efecto retención de la Ruta Nac. N° 8 por desagües insuficientes.

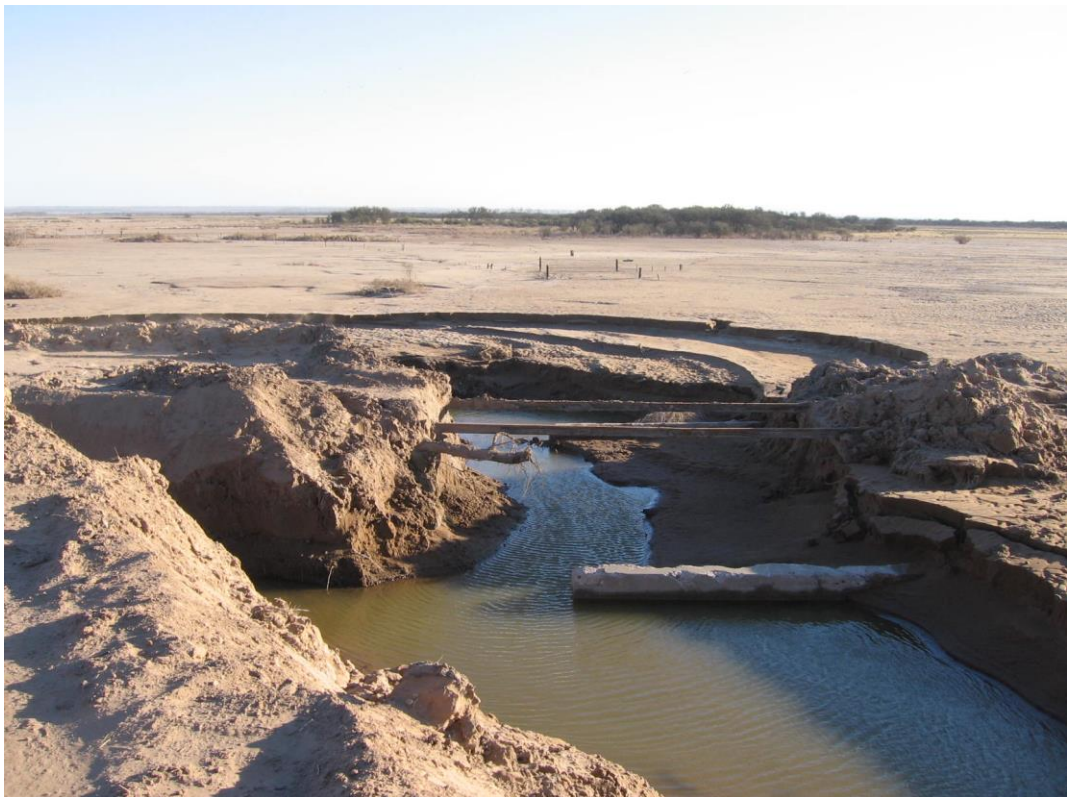
Fig. 71. Ídem a Fig. anterior. Vías del ferrocarril enterradas por aluvionamiento inmediato al norte de la ruta Nac. N° 8. Depresión *La Salada*.

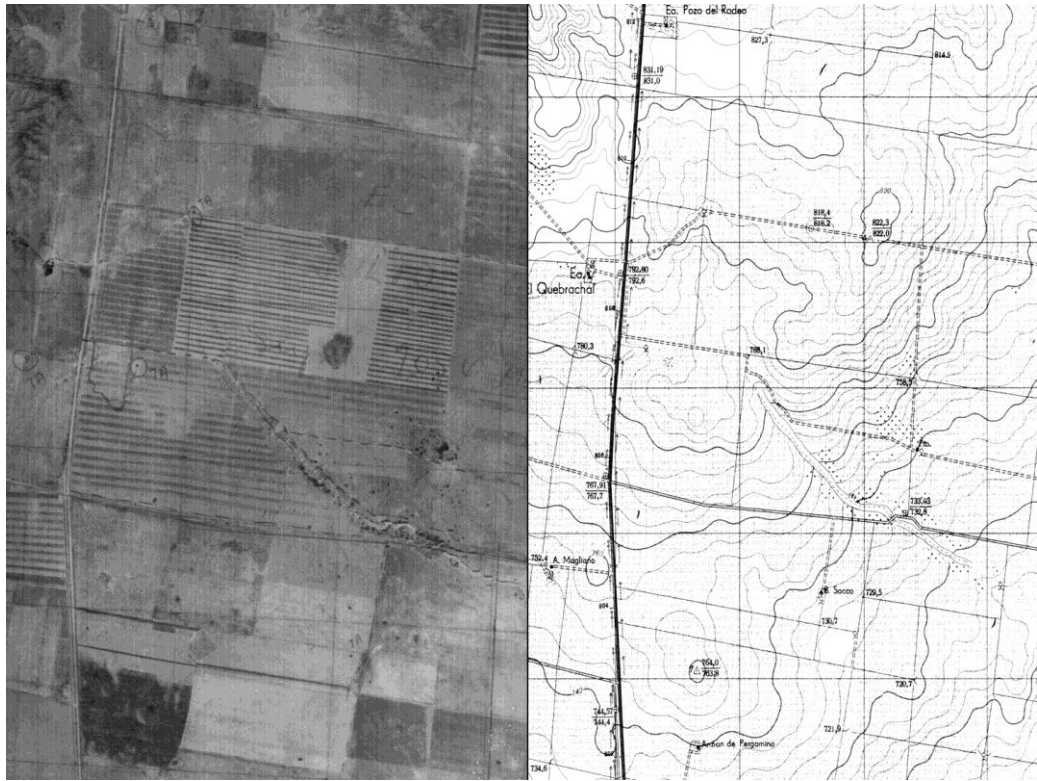
Fig. 72. Fotomosaico año 1962 (izquierda) y Carta IGM El Quebrachal Hoja 3366/29/1. Año 1969 (derecha). Ausencia de red de drenaje organizada y quebrada con clara definición geomorfológica.

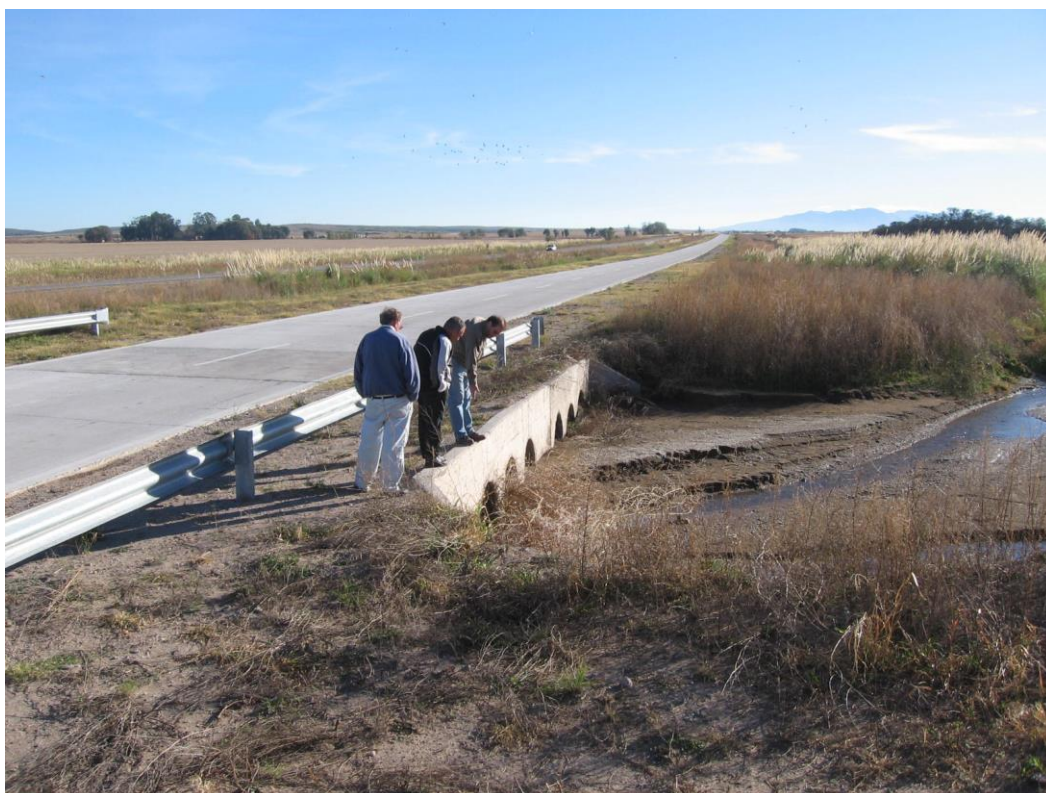
Fig. 74 Obra de alcantarillado sobre ruta Nac. Nº 148
