Estudio geomorfológico de la cuenca del Morro dpto. Pederñera. San Luis

ESTUDIO GEOMORFOLÓGICO DE LA CUENCA DEL MORRO

DEPARTAMENTO PEDERNERA. SAN LUIS.

INFORME FINAL

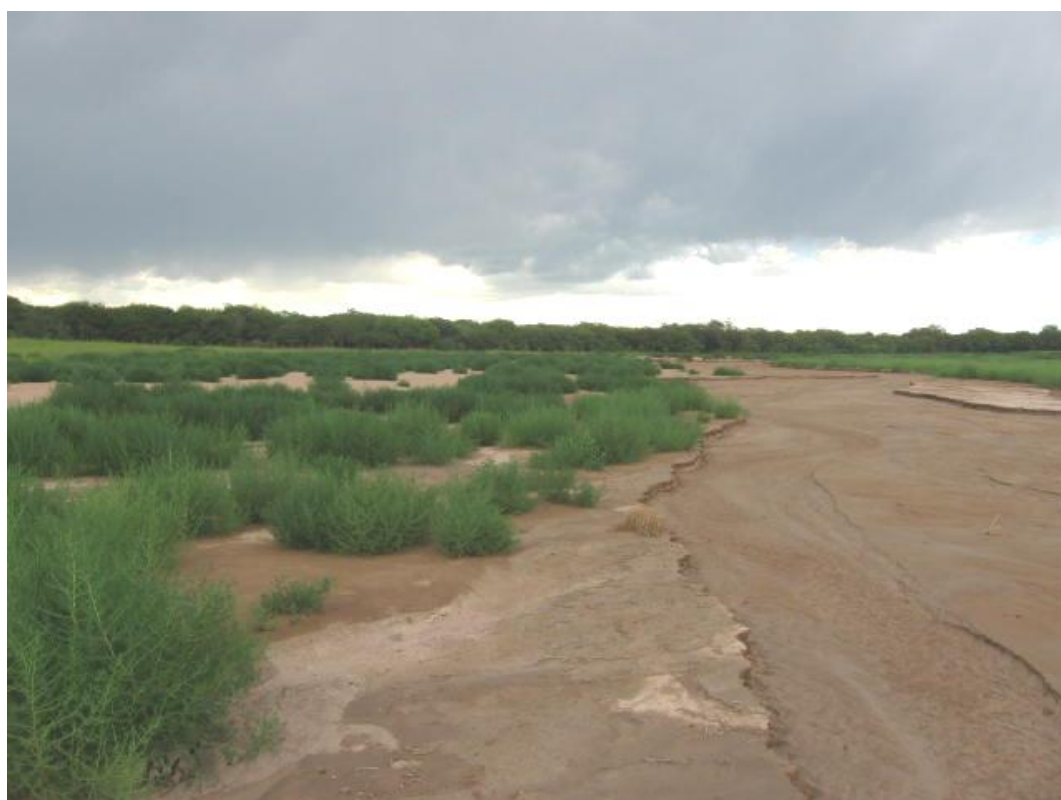
Fig. 75. Explayamiento aluvial sobrepasado por encajamiento incipiente inmediatamente al sur del camino El Paine (Ea. H. Rodríguez)

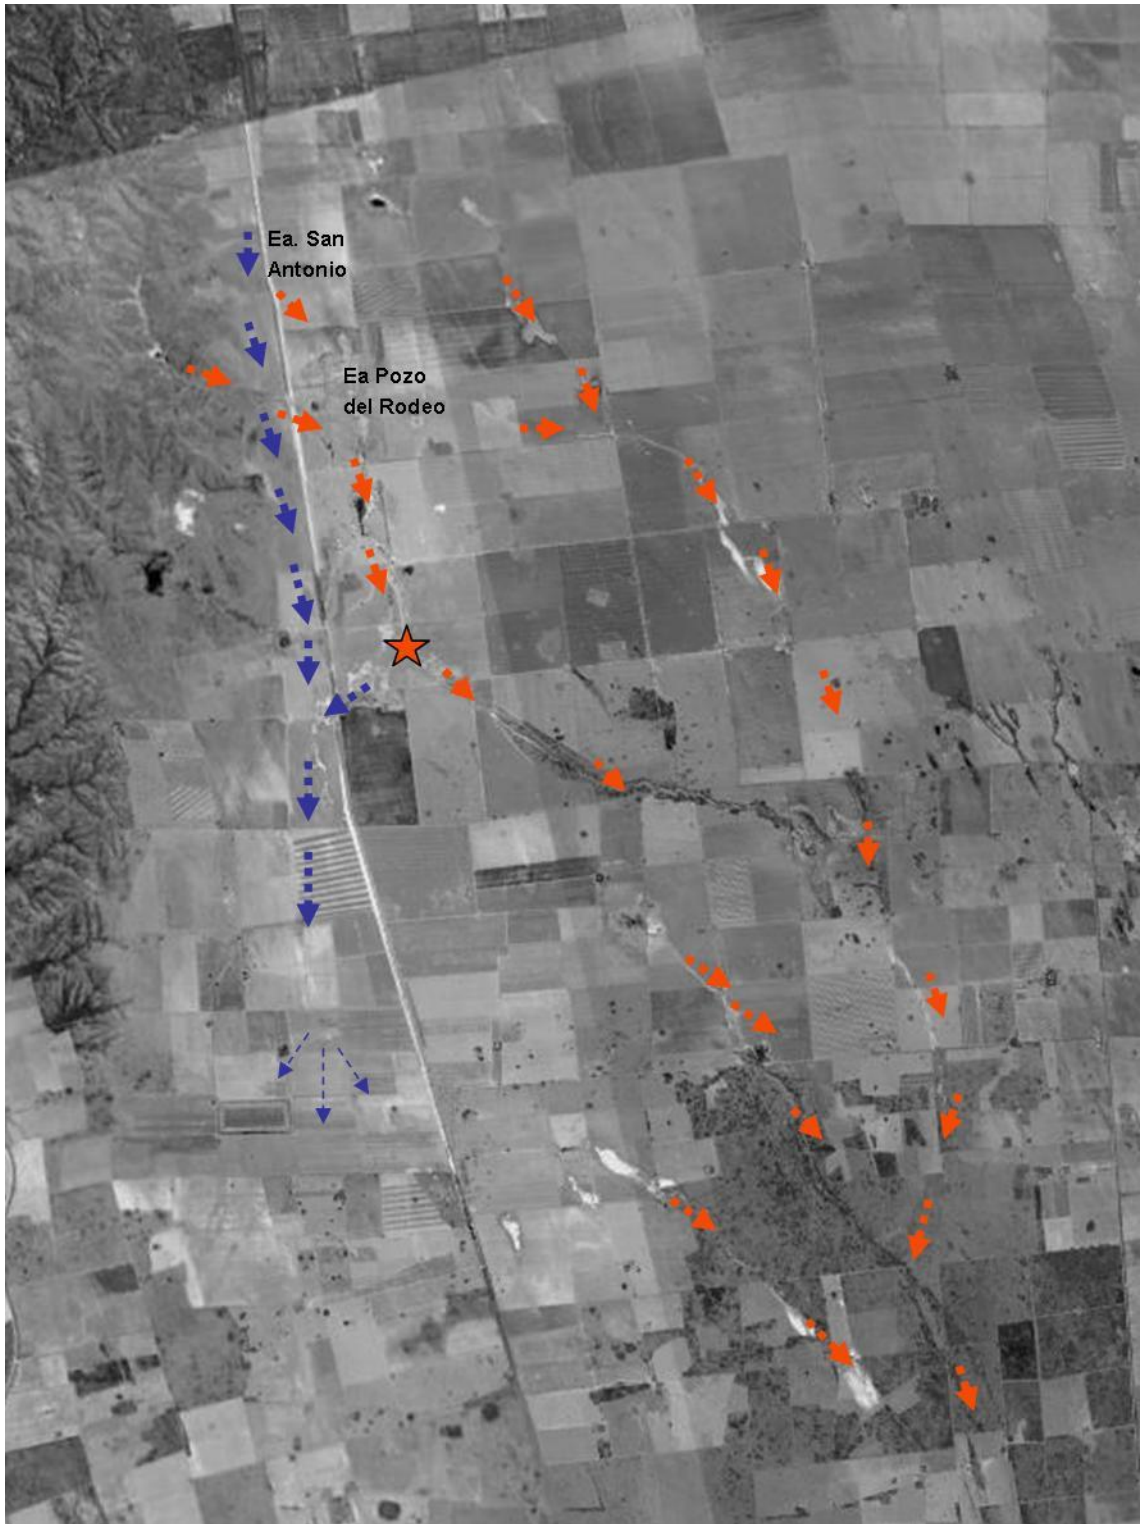
Fig. 76. Imagen G. Earth.2003 Claros patrones de la tendencia evolutiva e integración del sistema A° El Quebrachal (activación de paleored fluvial)..

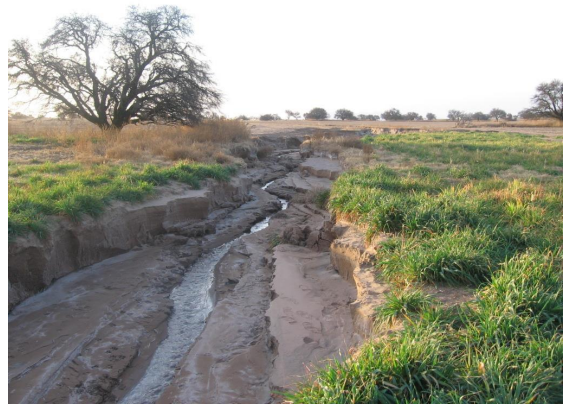
Fig. 77. Situación de emplazamiento de los diques de postes de maderas y dissipador asociado

4. Paralelamente al control de cabecera con el propósito que parte del caudal conducido por la cárcava disminuya, es recomendable la construcción de barreras transversales al flujo., con el propósito de disminuir la velocidad del flujo, cuando no es posible evitar que ingrese la escorrentía desde el área de aporte. Esto a la vez posibilita la retención de sedimentos y el establecimiento de vegetación (fig. 77). Un conjunto de barreras adaptadas a las condiciones de pendiente y caudal de cada sector, modifican el gradiente y promueven la estabilización.

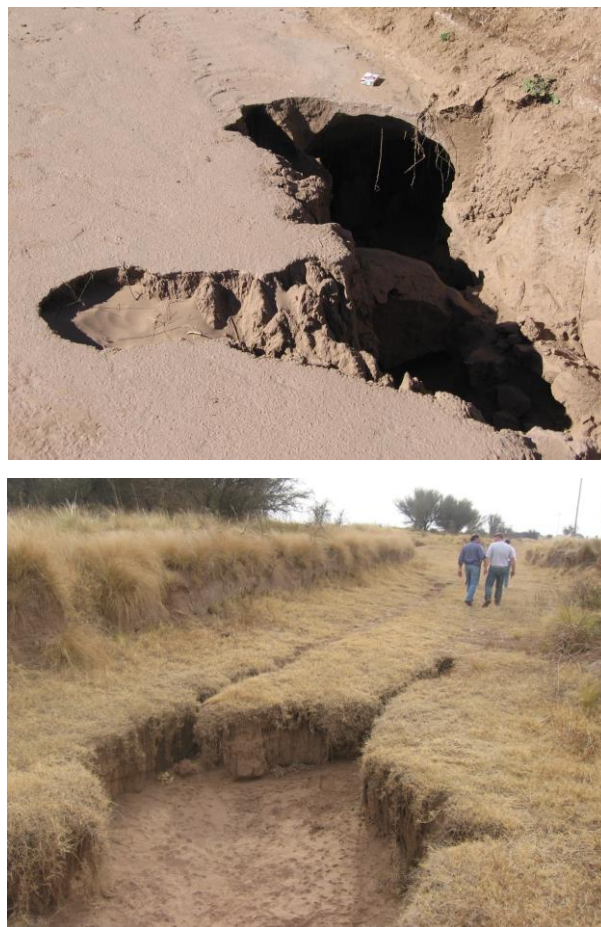
Fig. 78

El proceso incipiente con alto potencial se vincula a los ejes de avenamiento integrados a la red fluvial con alta probabilidad, motivo por el cual se debe prestar particular atención a estos sitios (fig. 78).

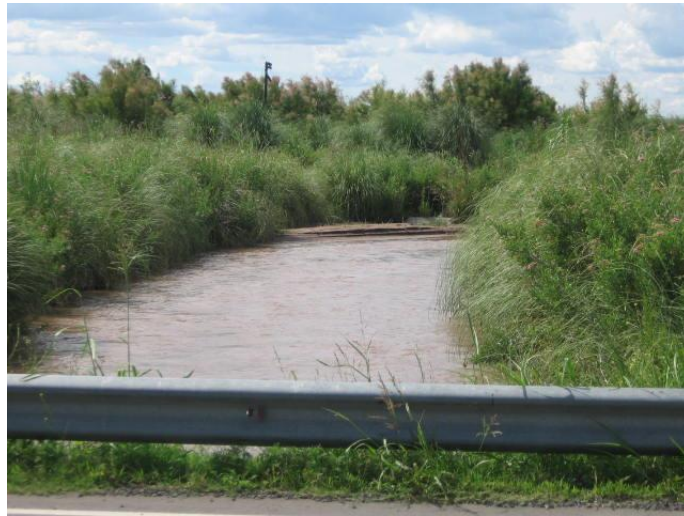
Fig. 80

situación. En este sitio en época de estiaje el flujo ocupa la casi totalidad de la sección de la obra (fig. 80 y 81), lo que indica el sobrepaso seguro de la ruta ante la ocurrencia de lluvias intensas.

7. En este sector debe realizarse obras adecuadas a la nueva situación.
8. De realizarse obras viales secundarias de cruce al curso del *A° Zanjón del C° Negro*, en particular en el caso del tramo comprendido entre las rutas nacionales N°8 y N° 7, deben implementarse obras de defensa adecuadas donde el drenaje adopta diseño meandriforme, teniendo en cuenta la inestabilidad que esto significa por el progresivo avance de las curvas en el sentido del flujo y la tendencia a la ampliación del valle.

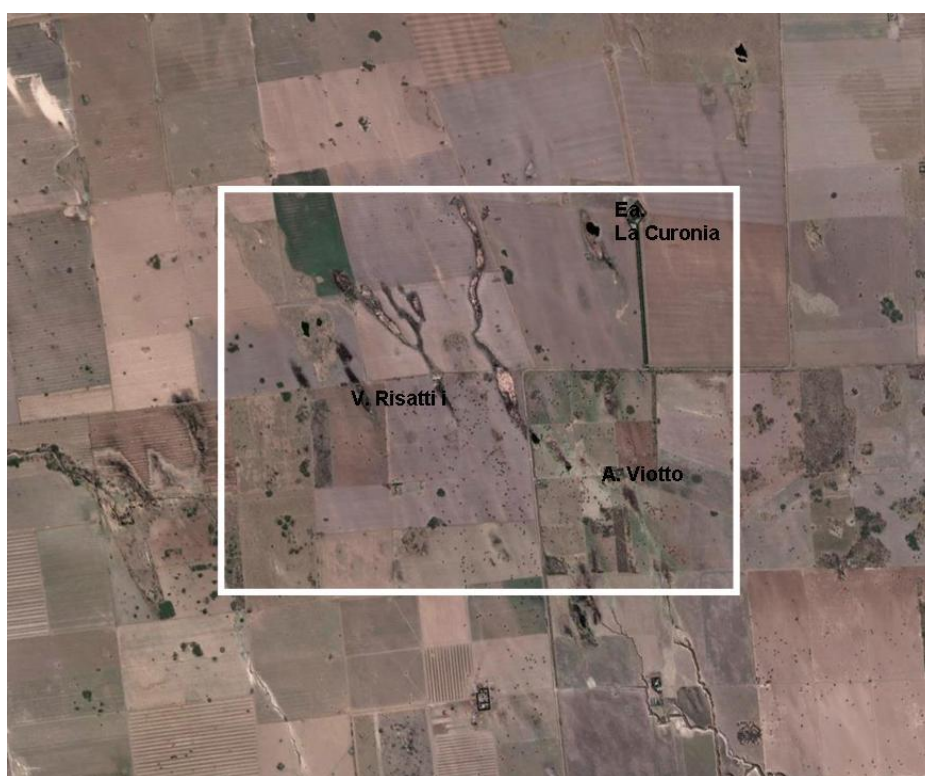
Fig. 82. Área propicia para la implementación de plan piloto Sistema A° Nuevo.

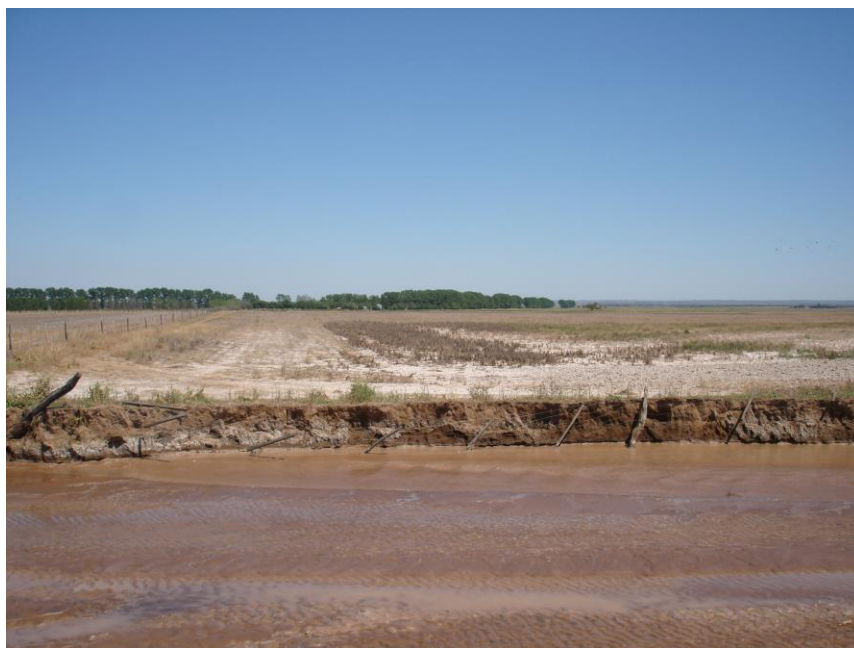
Fig. 83

En la baja cuenca del sistema la cercanía a la superficie y/o afloramiento del nivel freático, determina la ocurrencia de procesos de salinización evidentes en indicios de “salitre blanco” y “salitre negro” (fig. 83).

- Medidas de prevención o control
 1. Realizar medidas del estado de humedad, piso y nivel freático.
 2. Determinar mediante muestreo y análisis químicos las condiciones de salinidad o alcalinidad.
 3. Valorar el estado de la vegetación.
 4. Mejoramiento del balance hídrico mediante técnicas apropiadas.
 5. No se aconseja la utilización del agua subterránea para riego complementario, puede producir salinización y/o sodificación de suelos. Para esto se deberá hacer un estudio sobre conductividad eléctrica de los acuíferos, del nivel freático y de las propiedades físico-químicas del suelo.
