Análisis fotogeomorfológico del río Anizacate entre la comuna Villa La Bolsa y la confluencia con el río Los Molinos

Autores:
Barbeito Osvaldo, Massera Lilian y Ambrosino Silvio

PROVINCIA DE CÓRDOBA

Geólogo Osvaldo BARBEITO – Ing. Geóloga Lilian MASSERA – Geólogo Silvio AMBROSINO.

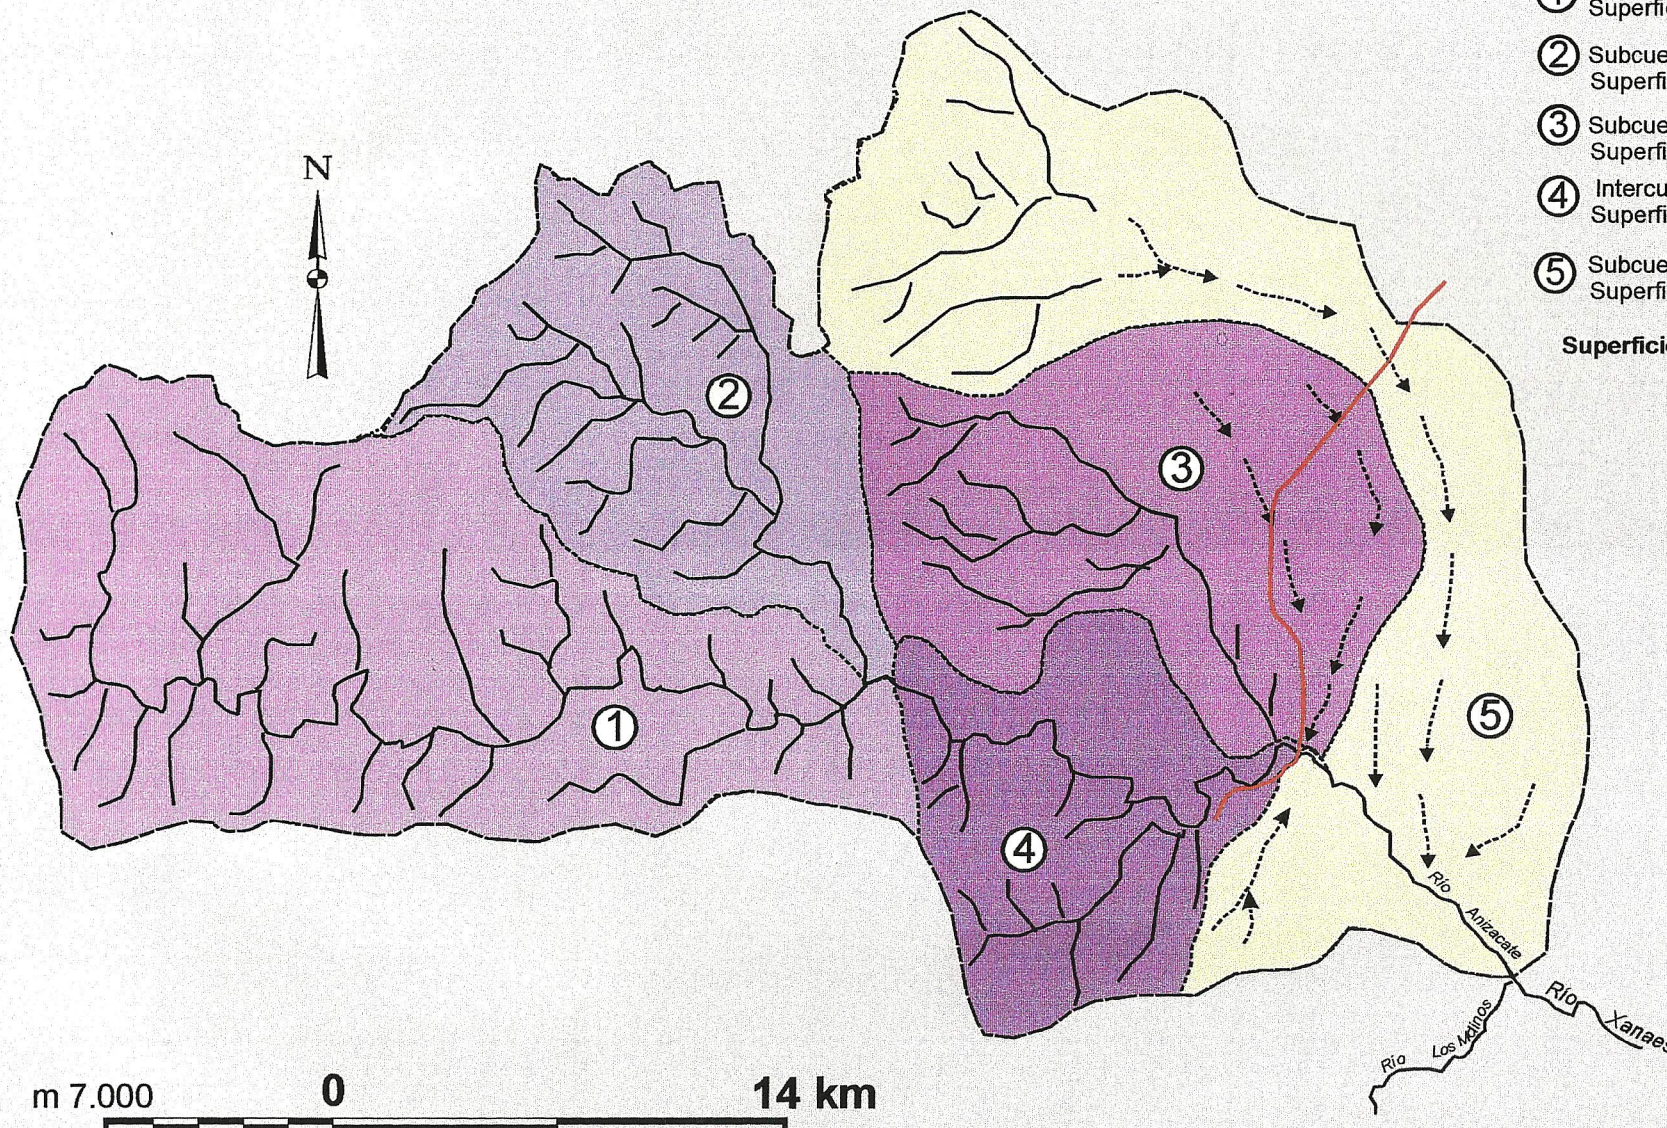
- ① Subcuenca Río El Condorito - San José
Superficie : 282 km².
- ② Subcuenca Río de la Suela
Superficie : 141 km².
- ③ Subcuenca A° Alta Gracia
Superficie : 165 km².
- ④ Intercuenca
Superficie : 135 km².
- ⑤ Subcuencas laterales temporarias
Superficie : 196 km².

Superficie Total : 919 km².

La cuenca de montaña la forman las subcuencas de los ríos El Condorito – San José, con una superficie de 282 km², la del río de la Suela, que abarca una superficie de 141 km² y la del arroyo Alta Gracia de 165 km². El sistema, incluyendo el área de la intercuenca baja, de 135 Km², hasta la altura de la ruta Nacional N° 36, posee una superficie total de 723 km² (Figura N° 1).

Aguas abajo, el colector principal, a la salida del bloque de la Sierra Chica, recibe el aporte de subcuencas laterales de carácter temporario, que tienen nacientes en la vertiente oriental de dichas sierras y avenamiento en la Llanura Oriental, con mayor significación sobre la margen norte, abarcando el conjunto, una superficie de 196 Km², lo que conjuntamente con la cuenca de montaña y hasta la confluencia con el río Los Molinos, completan una superficie total de 919 Km²

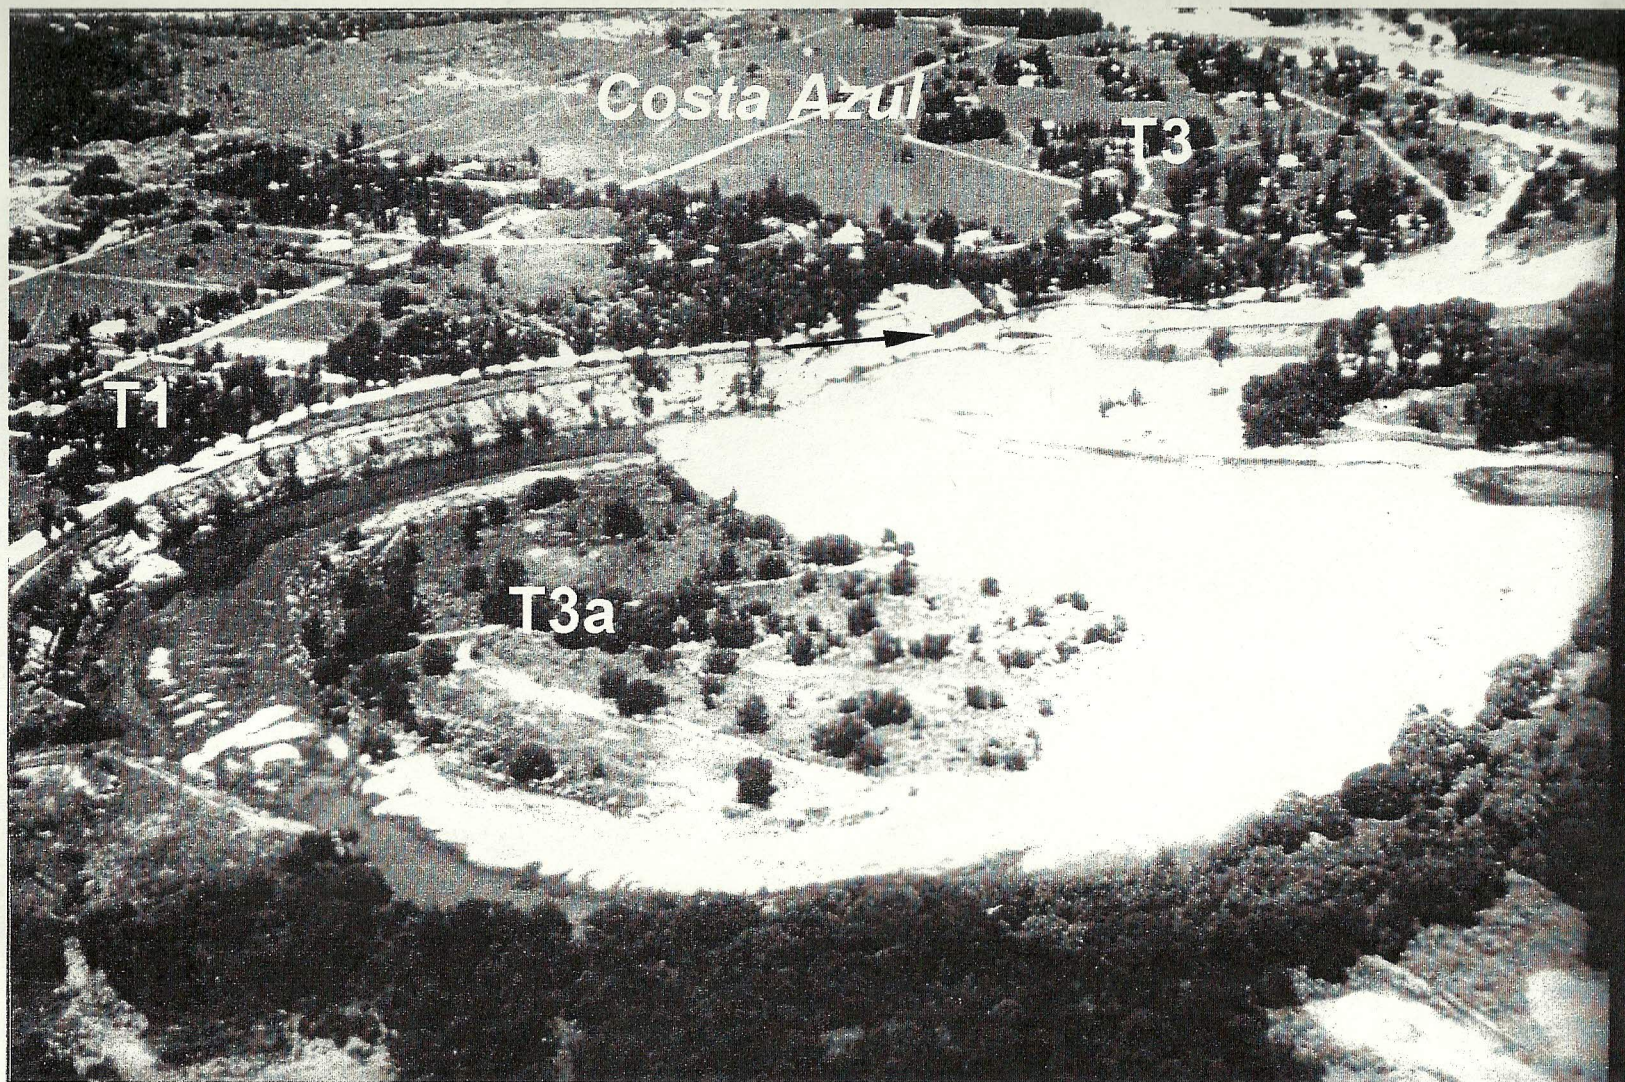
COSTA AZUL: estrangulamiento de meandro (1993). Situación de amenaza severa ante la ocurrencia de crecientes extremas por el probable ingreso frontal de los picos de crecidas sobre el nivel inferior de terraza T3
