# Aforos de ríos y arroyos en la Cuenca Matanza-Riachuelo

## Informe 01 – Campaña de aforos N° 1

**Proyecto INA 407**  
**Informe LHA 01-407-22**  
**Ezeiza, diciembre de 2022**

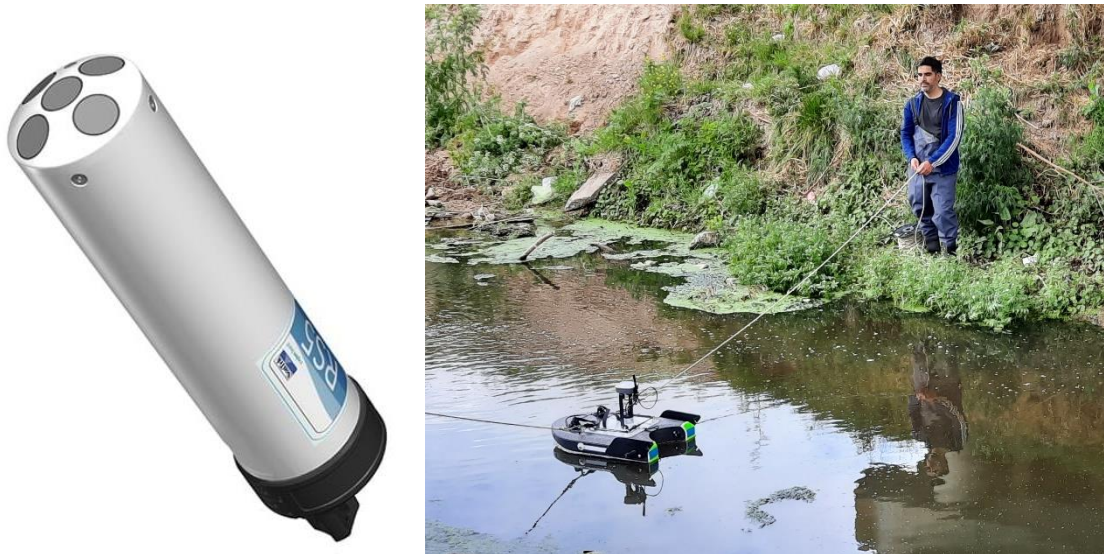
Figura 2.4. Configuración de los sensores del ADCP RS5 (izquierda) y utilización del equipo en los aforos del presente proyecto (derecha)

El ADCP SonTek RS5 tiene un conjunto dual de cuatro sensores inclinados 25° con respecto a la vertical (Figura 2.4) en una configuración denominada “Janus” (mirando en direcciones opuestas) que emiten pulsos acústicos mediante los cuales puede medirse la velocidad en tres direcciones (el sistema de cuatro rayos provee información redundante en una dirección, generalmente la vertical, que permite determinar la calidad de la medición).

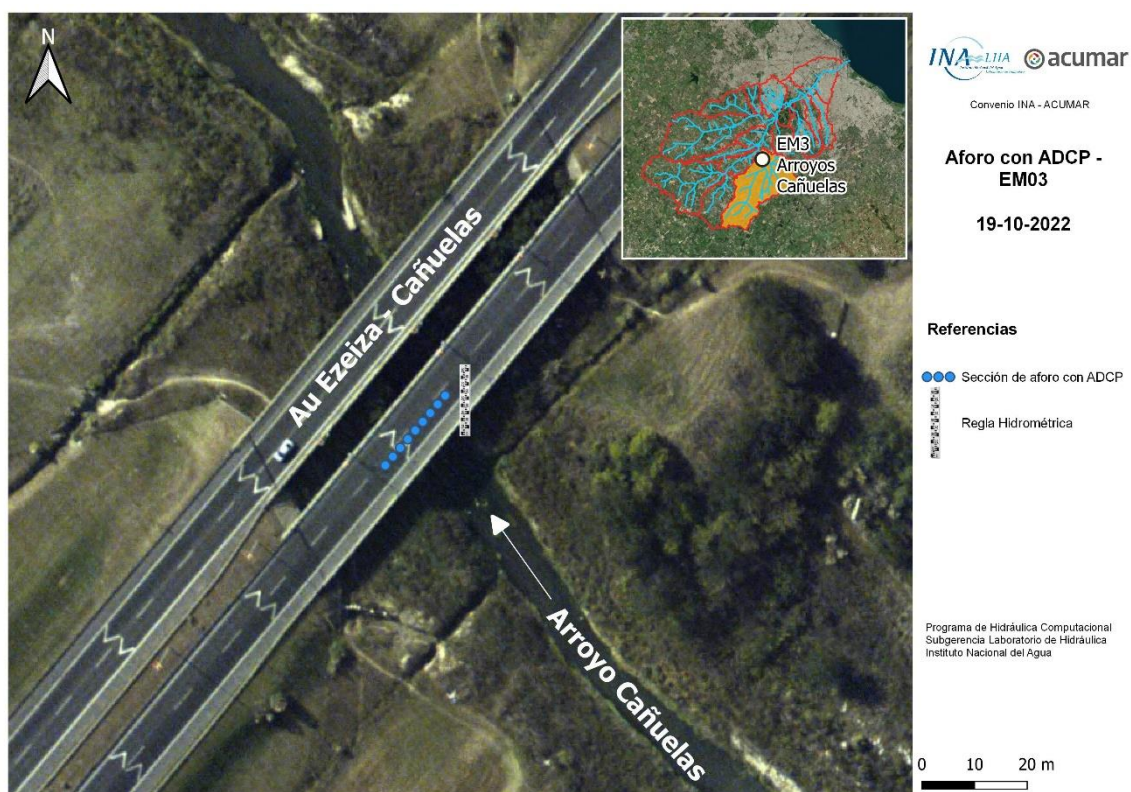
Figura A.1. Sección de aforo en la EM03.

El aforo en esta estación se realizó el día 19/10/2022. La sección de aforo se ubicó debajo del puente vial de la Autopista Ezeiza-Cañuelas en dirección a CABA (Figura A.1). El aforo se realizó con el equipo ADCP RS5. El arroyo Cañuelas presentaba una situación de aguas bajas. Se registraron precipitaciones poco significativas en cuenca Alta y Media durante la semana previa al aforo, tal como se muestra en la Figura A.2. El nivel de la superficie de agua a las 13:00 hs fue de  $7,12 \pm 0,03$  m IGN y se determinó con el GPS diferencial a no encontrarse el primer tramo de la escala hidrométrica de la sección.

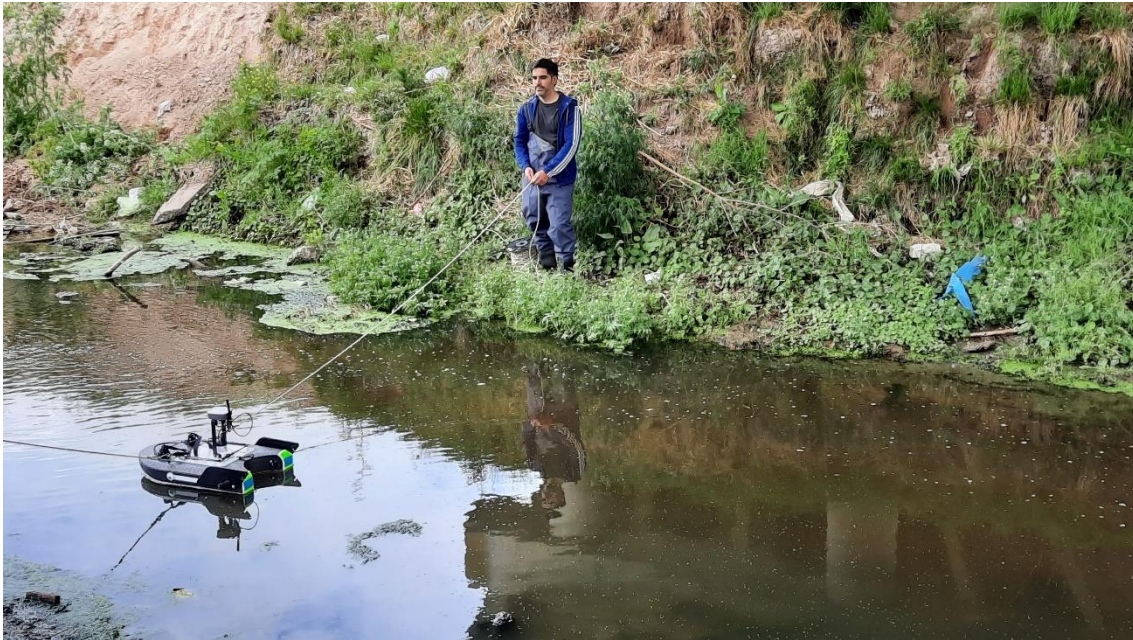
Figura A.4. Aforo con ADCP en la EM03.

El aforo con ADCP (Figura A.3 y Figura A.4) se realizó desde las 12:10 hs hasta las 12:50 hs. Se realizaron 10 pasadas con el equipo obteniéndose un caudal de  $0,11 \text{ m}^3/\text{s}$  con una incertidumbre del 5,5%. La distribución de velocidades obtenidas en la sección de aforo se muestra en la Figura A.5.

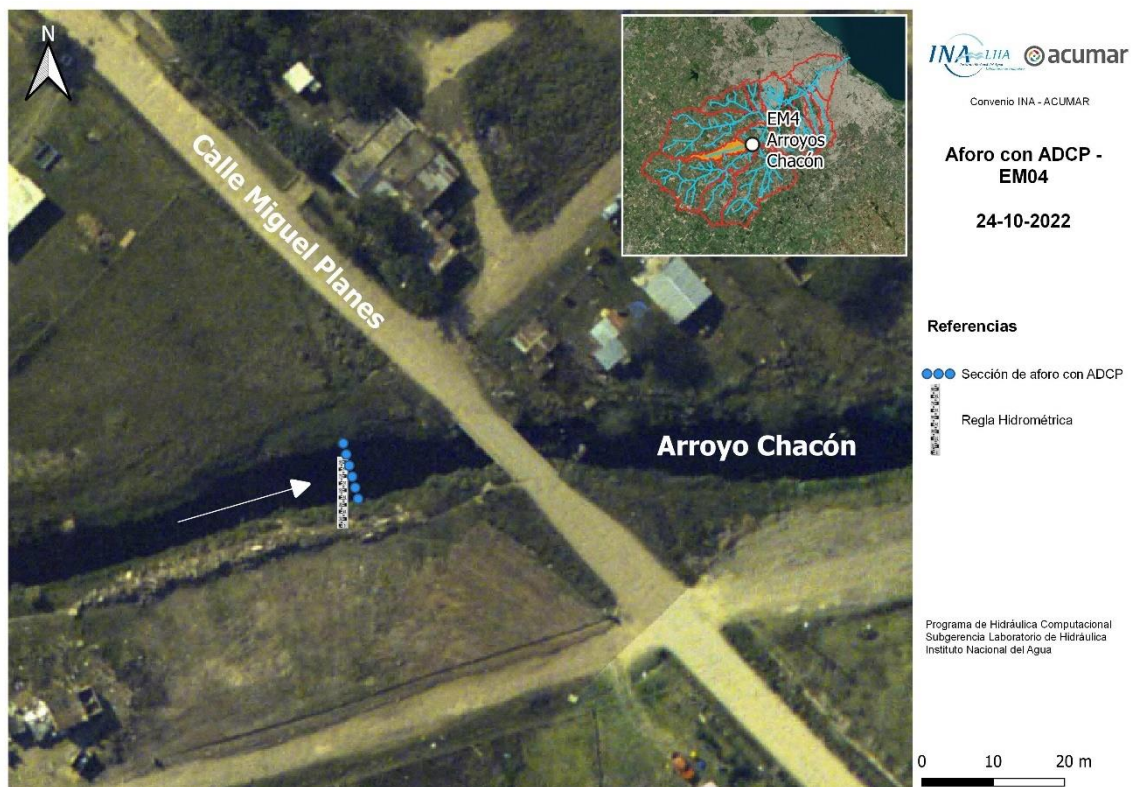
Figura A.6. Sección de aforo en la EM04.

El aforo en esta estación se realizó el día 24/10/2020. La sección de aforo se ubicó aguas arriba del puente vial de la calle Miguel Planes (Figura A.6). El aforo se realizó con el equipo ADCP RS5. El arroyo Chacón presentaba una situación de aguas bajas. En la Figura A.7 se presentan las precipitaciones registradas en tres estaciones meteorológicas representativas de la cuenca durante la semana previa (se pueden ver precipitaciones poco significativas en cuenca Alta, estación Cañuelas, y en cuenca media, estación Ezeiza). La lectura de la regla hidrométrica fue de  $0,46 \pm 0,01$  m a las 11:40 hs (correspondiente a una cota  $10,40 \pm 0,03$  m IGN) (Figura A.8). En esta sección se re instaló el primer tramo de la escala hidrométrica de la sección el día 19/07/2021. El cero del primer tramo se corresponde con una cota de  $9,94 \pm 0,03$  m IGN, según lo determinado con el GPS Diferencial durante la presenta campaña.

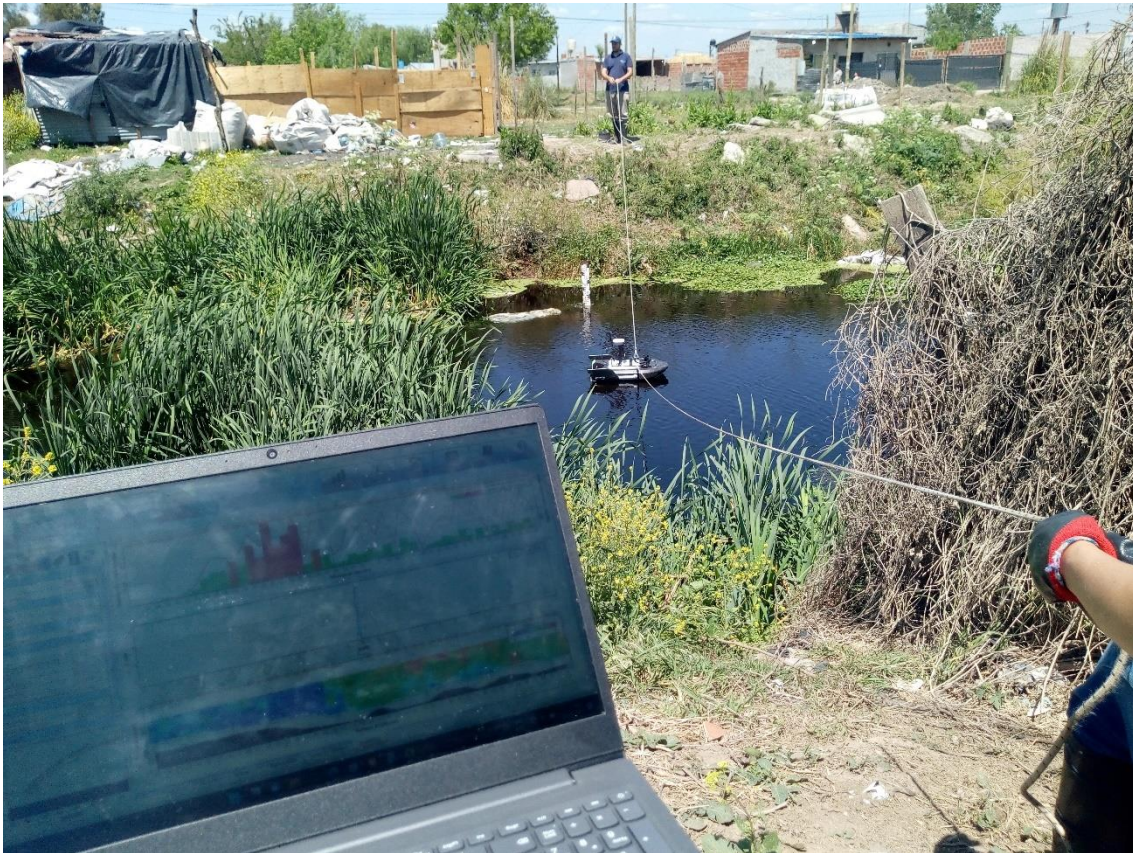
Figura A.9. Aforo con ADCP en la EM04.

El aforo con ADCP (ver Figura A.9) se realizó desde las 12:30 hs hasta las 13:00 hs. Se obtuvo un caudal de  $0,49$  m<sup>3</sup>/s con una incertidumbre del 8,6% luego de realizar 10 pasadas con el equipo. La distribución de velocidades obtenidas en la sección de aforo se muestra en la Figura A.10.

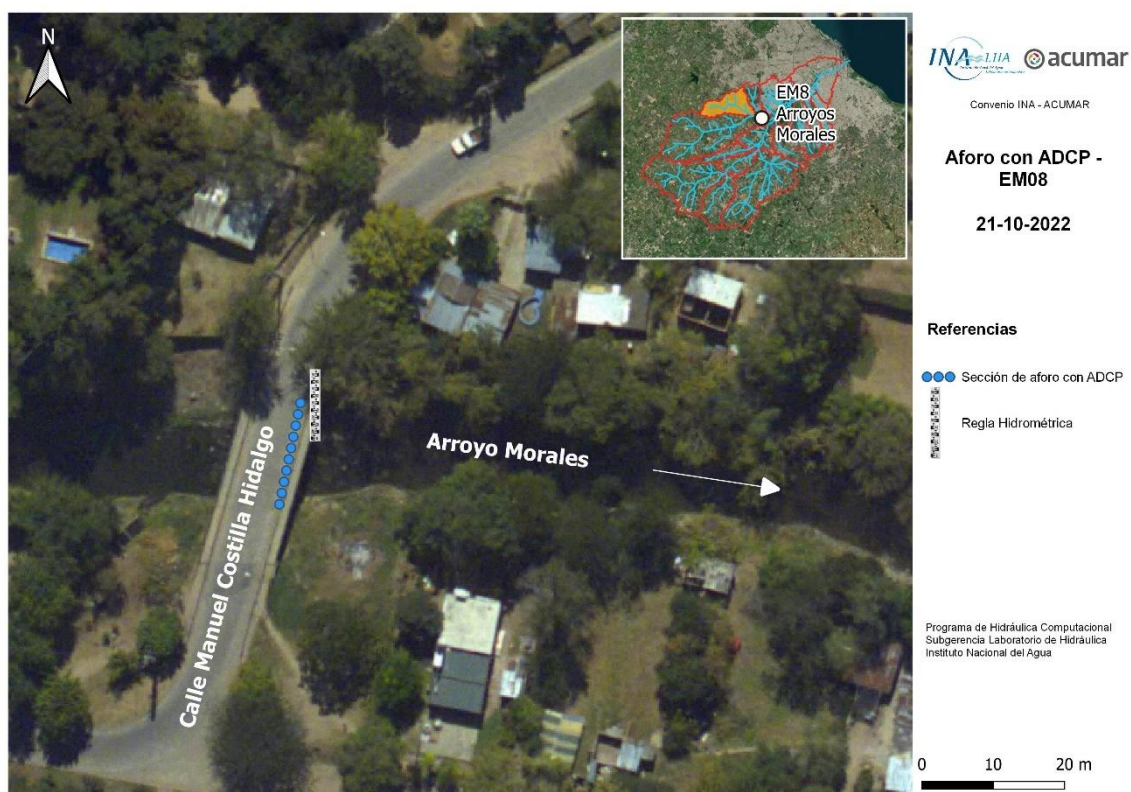
Figura A.11. Sección de aforo en la EM08.

El día 21/10/2022 a las 11:30 hs se arribó a esta estación con el objetivo de realizar el aforo correspondiente. El aforo se realizó debajo del puente de la calle Manuel Castilla Hidalgo (Figura A.11) utilizando el equipo ADCP. En la Figura A.12 se presentan las lluvias registradas en la semana previa al aforo; se observan precipitaciones poco significativas en cuenca Alta (estación Cañuelas) y en cuenca media (estación Ezeiza). No se pudo realizar lectura de la regla hidrométrica pues no se encontraba el primer tramo de la misma (que había sido re instalado el día 19/07/2021).

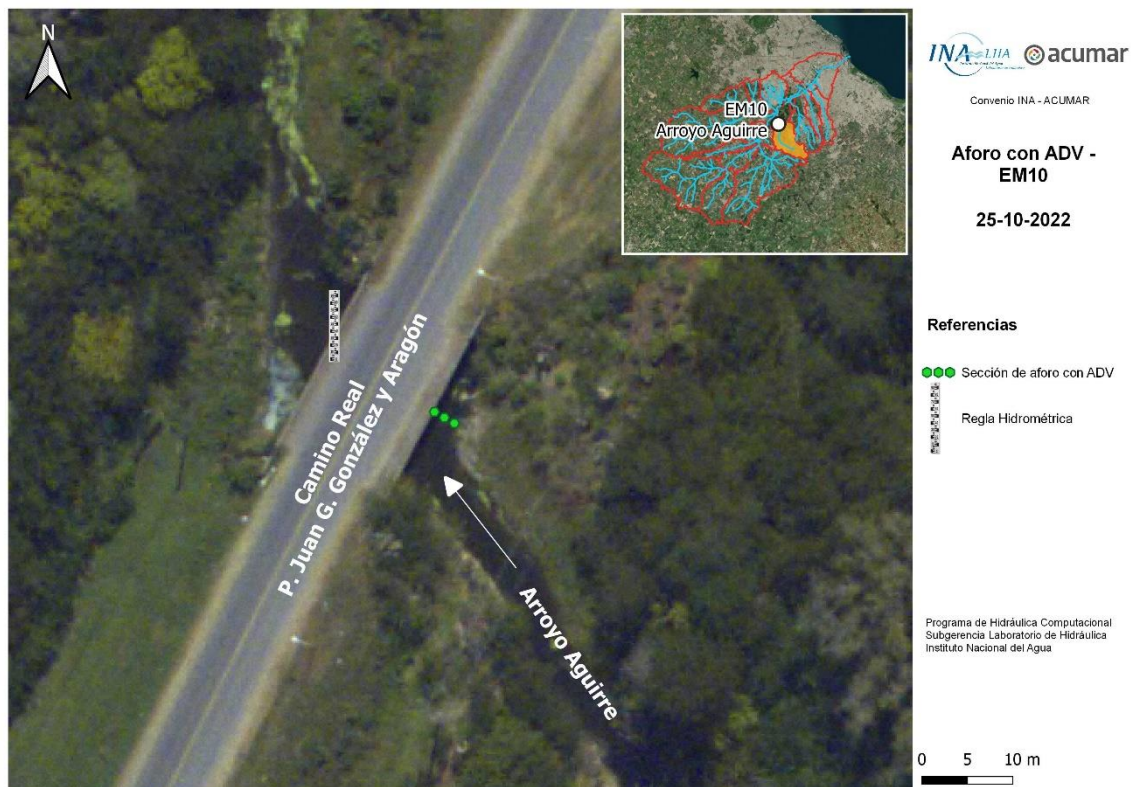
Figura A.15. Sección de aforo en la EM10.

El aforo en esta estación se realizó el día 25/10/2022. La sección de aforo se ubicó aguas arriba del puente vial del Camino Real Presbítero Juan G. González y Aragón (Figura A.15). Las alcantarillas del puente estaban parcialmente tapadas alterando el normal escurrimiento del flujo, lo que determinó la nueva sección de aforo adoptada. El aforo se realizó con el equipo ADV. El arroyo Aguirre presentaba una situación de aguas bajas. En la Figura A.16 se presentan las precipitaciones registradas en tres estaciones meteorológicas representativas de la cuenca durante la semana previa. La lectura de la regla hidrométrica fue de  $0,76 \pm 0,01$  m a las 09:00 hs (correspondiente a una cota  $4,51 \pm 0,03$  m IGN) (Figura A.16).

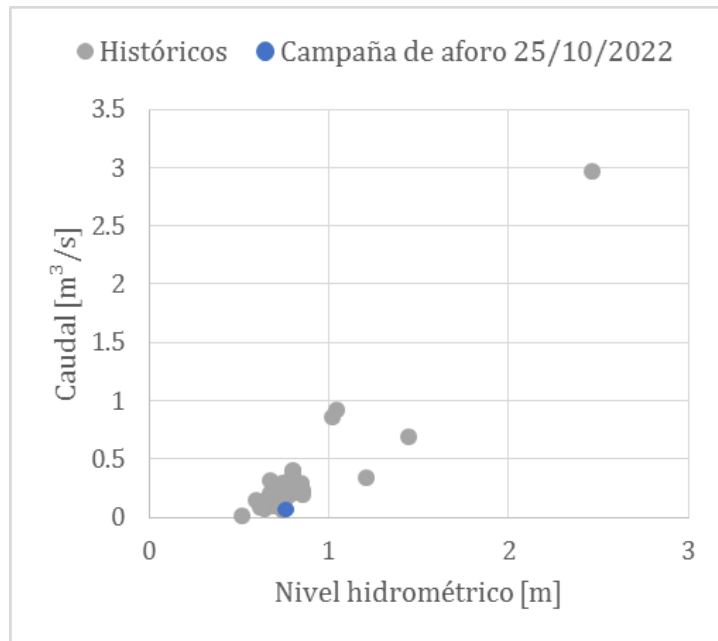
Figura A.19. Registros históricos de niveles y caudales en la EM10.

La Figura A.19 muestra los registros históricos de niveles y caudales en la EM10 y la comparación con el nuevo registro obtenido en la presente campaña. Se observa que la situación hidrológica aforada se corresponde efectivamente a una situación de aguas bajas.

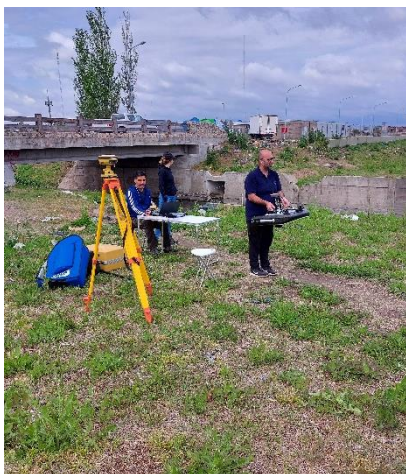
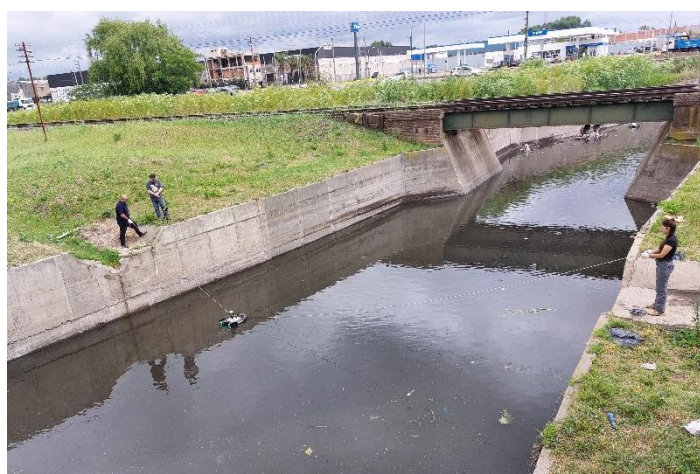
Figura A.22. Calibración del equipo ADCP (izquierda) y aforo en la EM11 (derecha).

El ADCP se utilizó montado sobre un hydroboard guiado mediante sogas desde ambas márgenes del curso de agua (ver Figura A.22). Se realizaron ocho pasadas del equipo sobre la sección de aforo obteniéndose un caudal medio de  $0,86 \text{ m}^3/\text{s}$  con una incertidumbre del 9,1%. La distribución de velocidades obtenidas en la sección de aforo presentada en la Figura A.23 muestra claramente sobre la margen izquierda una zona de aguas estancas y con algún grado de recirculación.

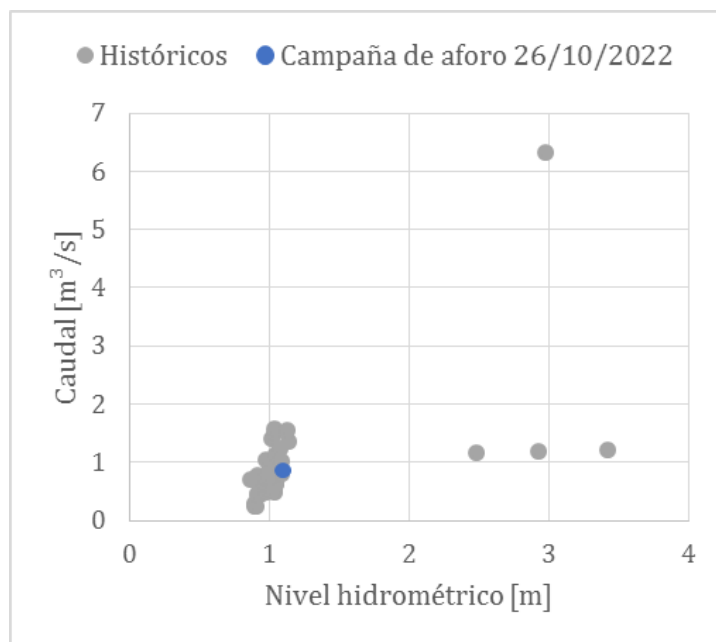
Figura A.24. Registros históricos de niveles y caudales en la EM11.

La Figura A.24 muestra los registros históricos de niveles y caudales en la EM11 y la comparación con el nuevo registro obtenido en la presente campaña. Se observa que la situación hidrológica aforada se corresponde a una situación de aguas bajas.

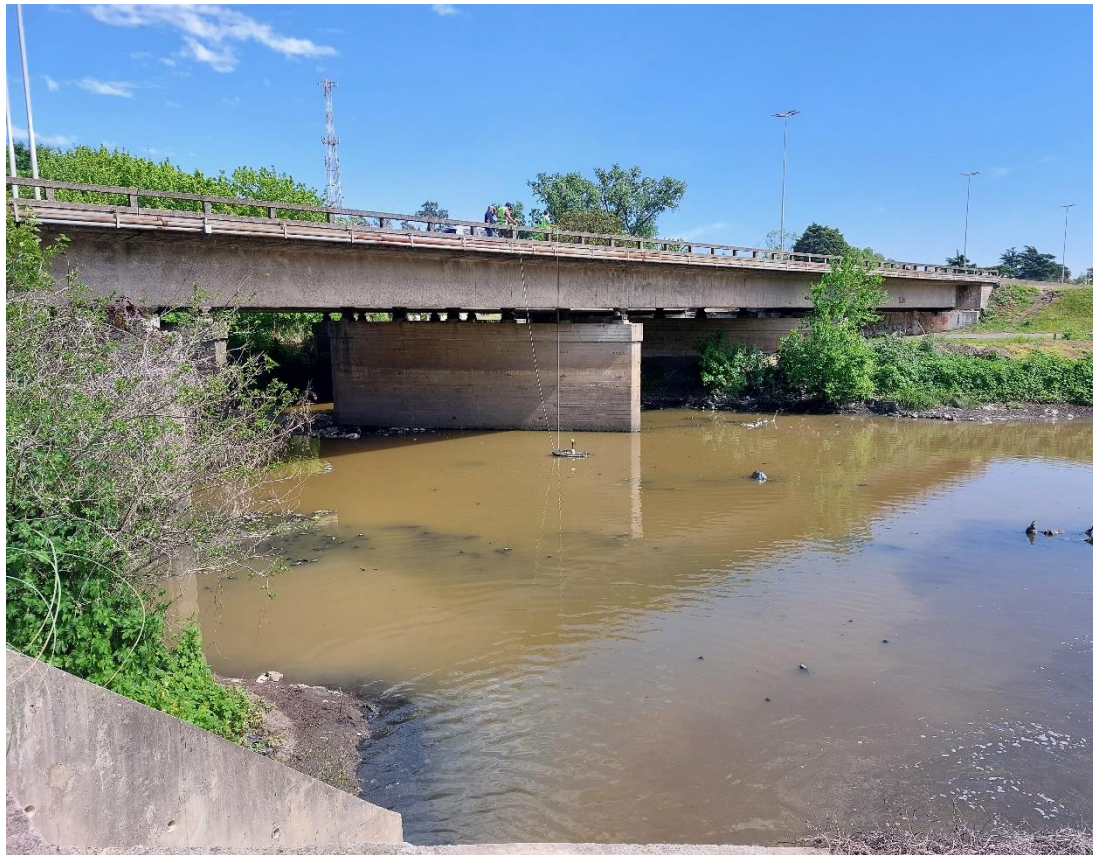
Figura A.28. Aforo con ADCP en la EM12.

El ADCP se utilizó montado sobre un Hydroboard guiado mediante dos sogas desde el puente de la autopista Ricchieri (ver Figura A.28). Se realizaron cuatro pasadas del equipo sobre la sección de aforo obteniéndose un caudal medio de  $2,94 \text{ m}^3/\text{s}$  con una incertidumbre del 8,5 %. La distribución de velocidades obtenidas en la sección de aforo se muestra en la Figura A.29.

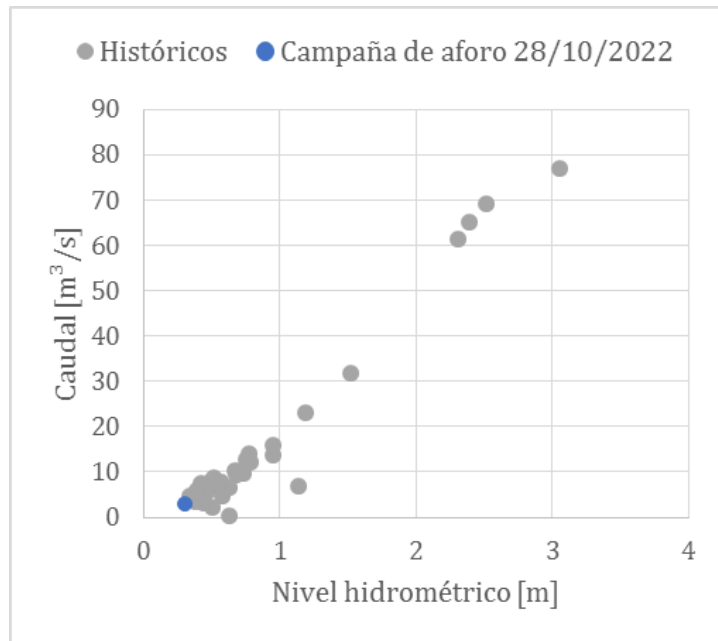
Figura A.30. Registros históricos de niveles y caudales en la EM12.

La Figura A.30 muestra los registros históricos de niveles y caudales en la EM12 y la comparación con el nuevo registro obtenido en la presente campaña. Se observa que la situación hidrológica aforada se corresponde a una situación de aguas bajas.

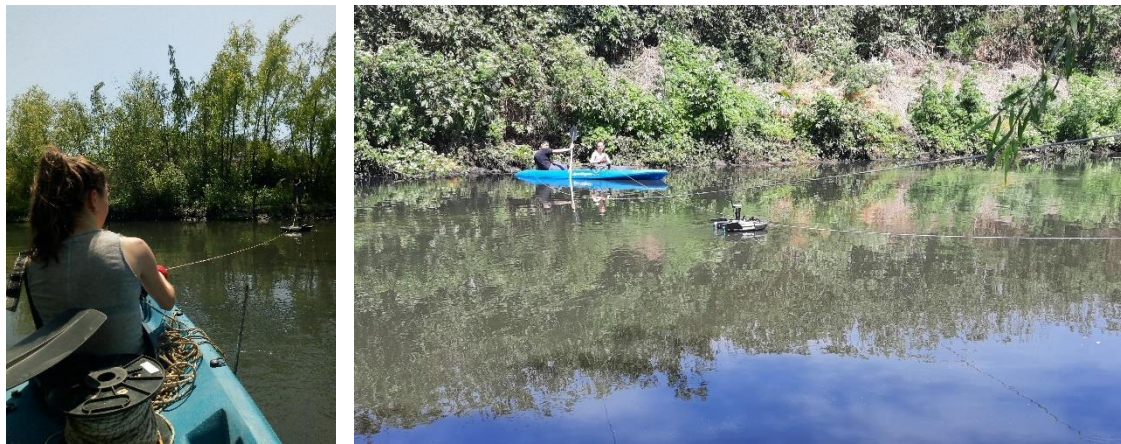
Figura A.33. Aforo con ADCP en la EM13.

El ADCP se utilizó montado sobre un Hydroboard guiado mediante una soga desde ambos márgenes del río, para lo cual hubo que cruzar el cauce antiguo del río Matanza utilizando un kayak (ver Figura A.33). Se realizaron cuatro pasadas del equipo sobre la sección de aforo obteniéndose un caudal medio de  $2,69 \text{ m}^3/\text{s}$  con una incertidumbre del 8,4%. La distribución de velocidades obtenidas en la sección de aforo se muestra en la Figura A.34.

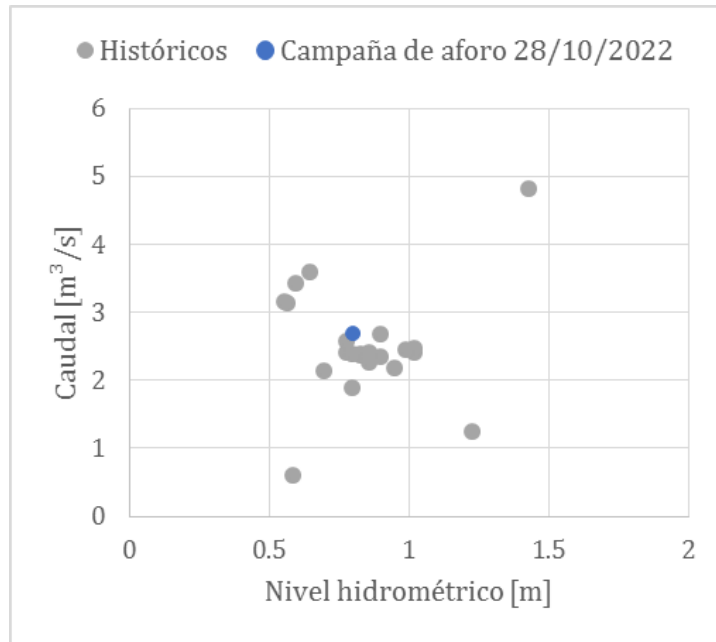
Figura A.35. Registros históricos de niveles y caudales en la EM13.

La Figura A.35 muestra los registros históricos de niveles y caudales en la EM13 y la comparación con el nuevo registro obtenido en la presente campaña. Se observa que la correlación entre ambas variables está fuertemente influenciada por los niveles del tramo canalizado del río Matanza, donde descarga el cauce original.

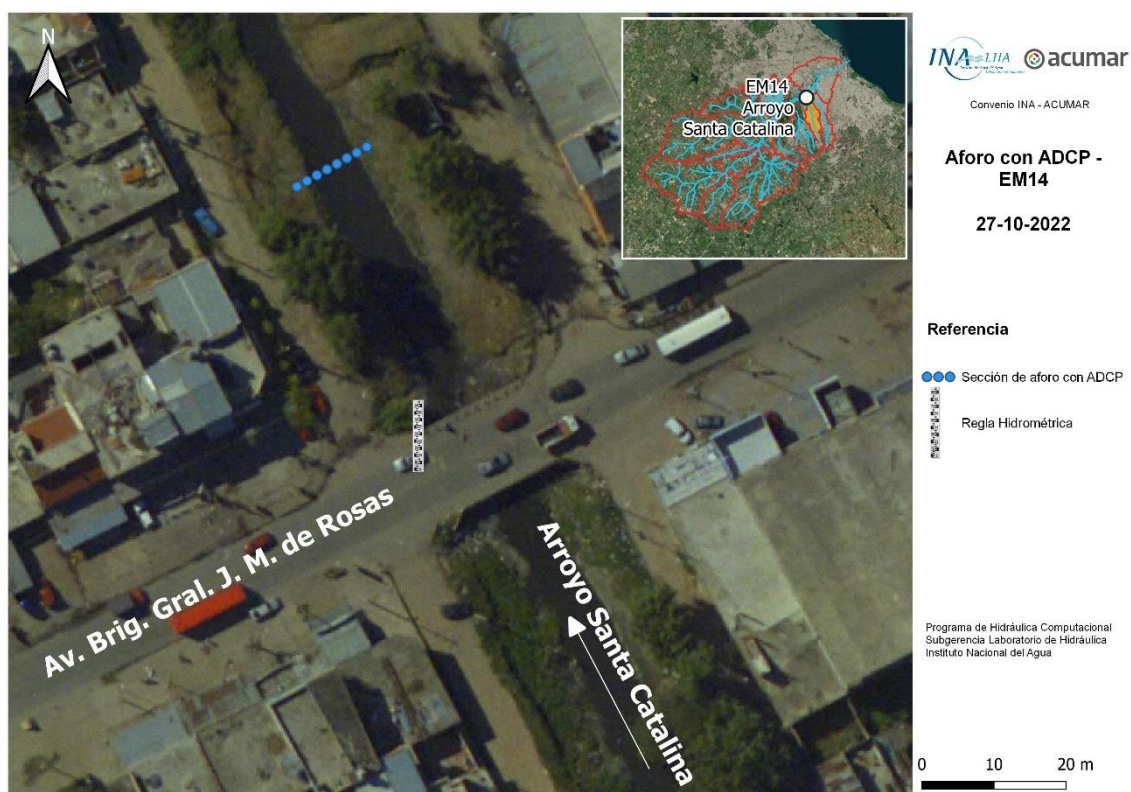
Figura A.36. Sección de aforo en la EM14.

El aforo en esta estación se realizó el día 27/10/2022 a partir de las 11:00 hs. La sección de aforo se ubicó aguas abajo del puente vial de la Avenida Olimpo (O Avenida Brigadier Gral. Juan Manuel de Rosas) (Figura A.36). El aforo se realizó con el equipo ADCP. El arroyo Santa Catalina presentaba una situación de aguas bajas. En la Figura A.37 (izquierda) se presentan las precipitaciones registradas en tres estaciones meteorológicas representativas de la cuenca durante la semana previa. La escala hidrométrica de la sección estaba rodeada de barro imposibilitando determinar el nivel del agua en la misma (Figura A.37, derecha).

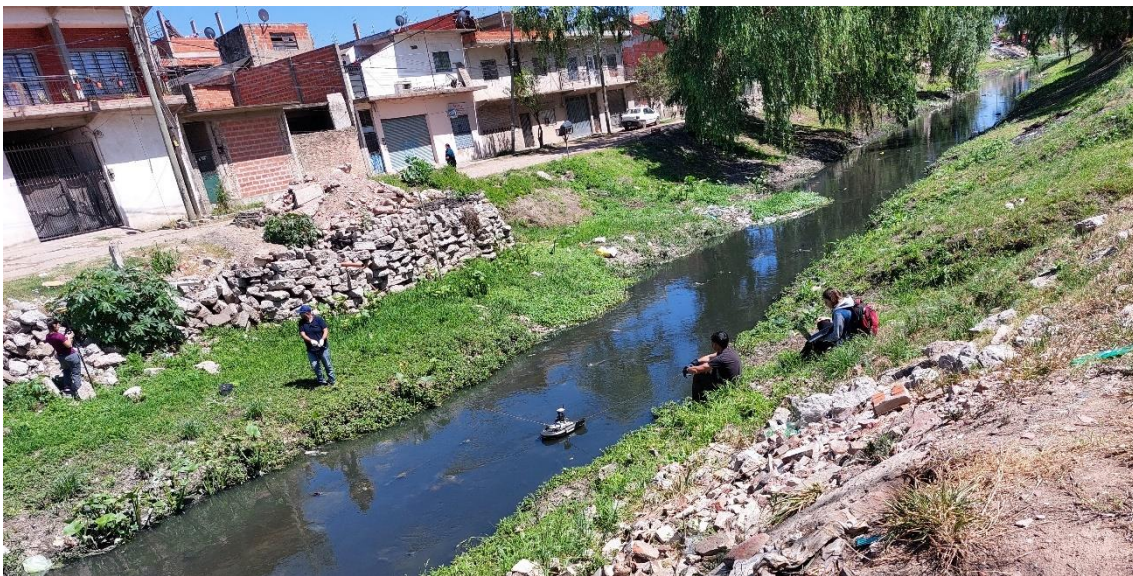
Figura A.38. Aforo con ADCP en la EM14.

El ADCP se utilizó montado sobre un Hydroboard guiado mediante dos sogas desde ambos márgenes del arroyo Santa Catalina (ver Figura A.38). Se realizaron ocho pasadas del equipo sobre la sección de aforo obteniéndose un caudal medio de  $0,43 \text{ m}^3/\text{s}$  con una incertidumbre del 10,8 %. La distribución de velocidades obtenidas en la sección de aforo se muestra en la Figura A.29.

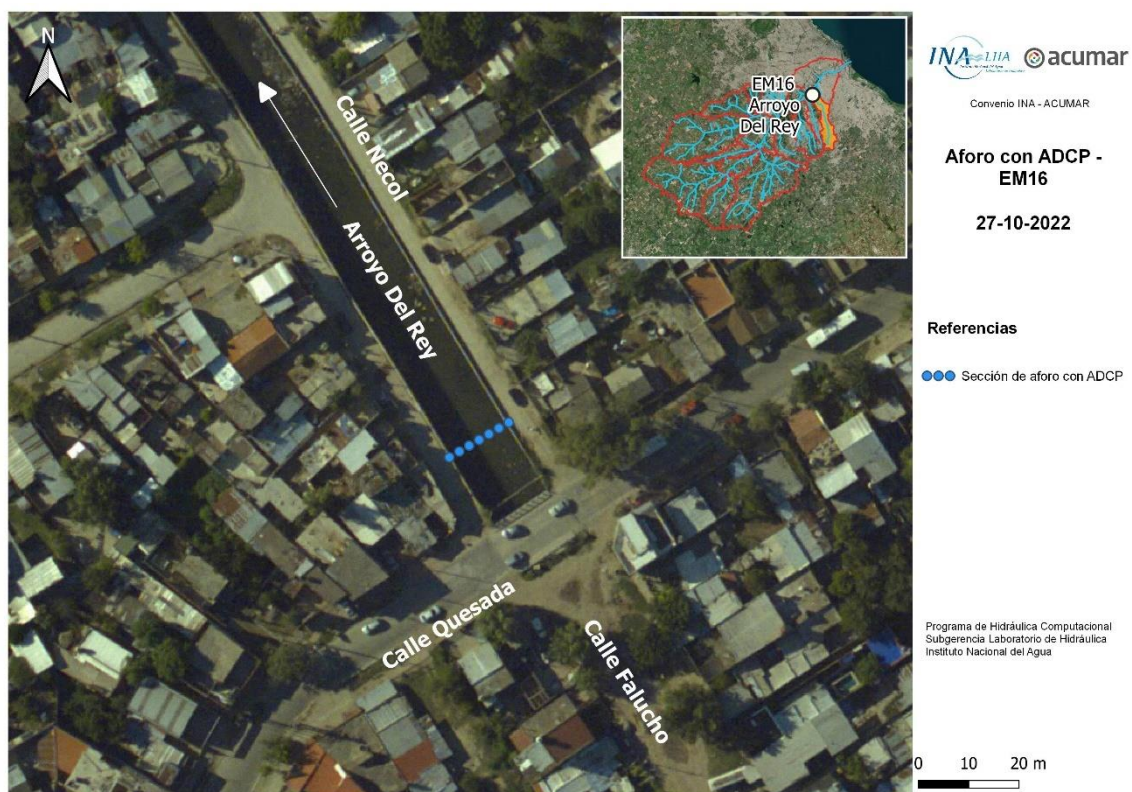
Figura A.40. Sección de aforo en la EM16.

El día 27/10/2022 a las 11:55 hs se arribó a esta estación con el objetivo de realizar el aforo correspondiente. El aforo en esta sección se realizó con ADCP en la sección ubicada aguas abajo del puente vial de la calle Quesada (Figura A.40).

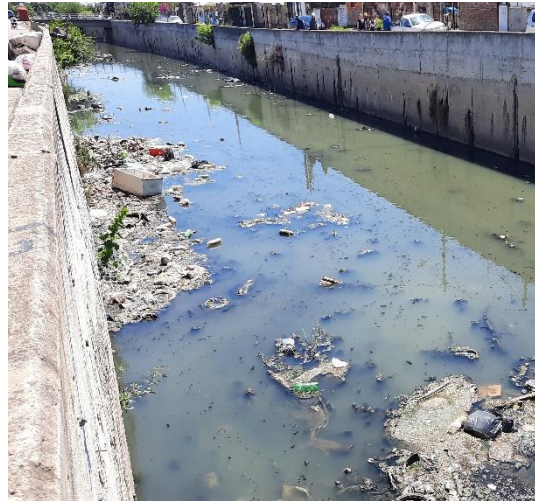
Figura A.41. Precipitaciones en la cuenca en la semana previa al aforo (izquierda) y situación del arroyo Del Rey al momento de realizar el aforo (derecha).

Los datos de precipitaciones registradas en tres estaciones meteorológicas representativas de la cuenca durante la semana previa se presentan en la Figura A.41 (izquierda). El curso del arroyo Del Rey se encontraba en una situación de aguas bajas y con fuerte presencia de residuos sólidos flotantes (ver Figura A.41 derecha). No se pudo determinar el nivel de la superficie de agua debido a la suciedad que presentaba la regla hidrométrica.

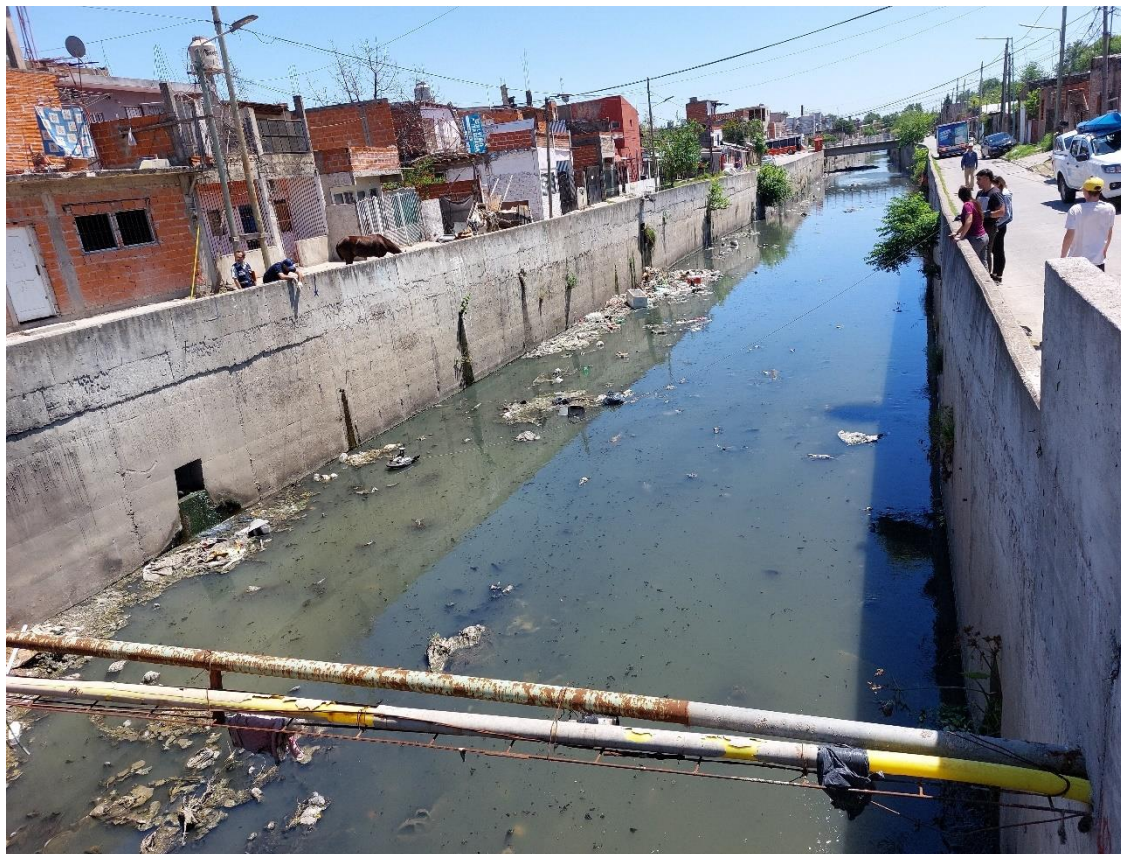
Figura A.42. Aforo con ADCP en la EM16

El ADCP se utilizó montado sobre un Hydroboard guiado mediante dos sogas desde ambos márgenes del arroyo Del Rey (ver Figura A.42). Se realizaron cuatro pasadas del equipo sobre la sección de aforo obteniéndose un caudal medio de  $0,44 \text{ m}^3/\text{s}$  con una incertidumbre del 10,2 %. La distribución de velocidades obtenidas en la sección de aforo se muestra en la Figura A.43.

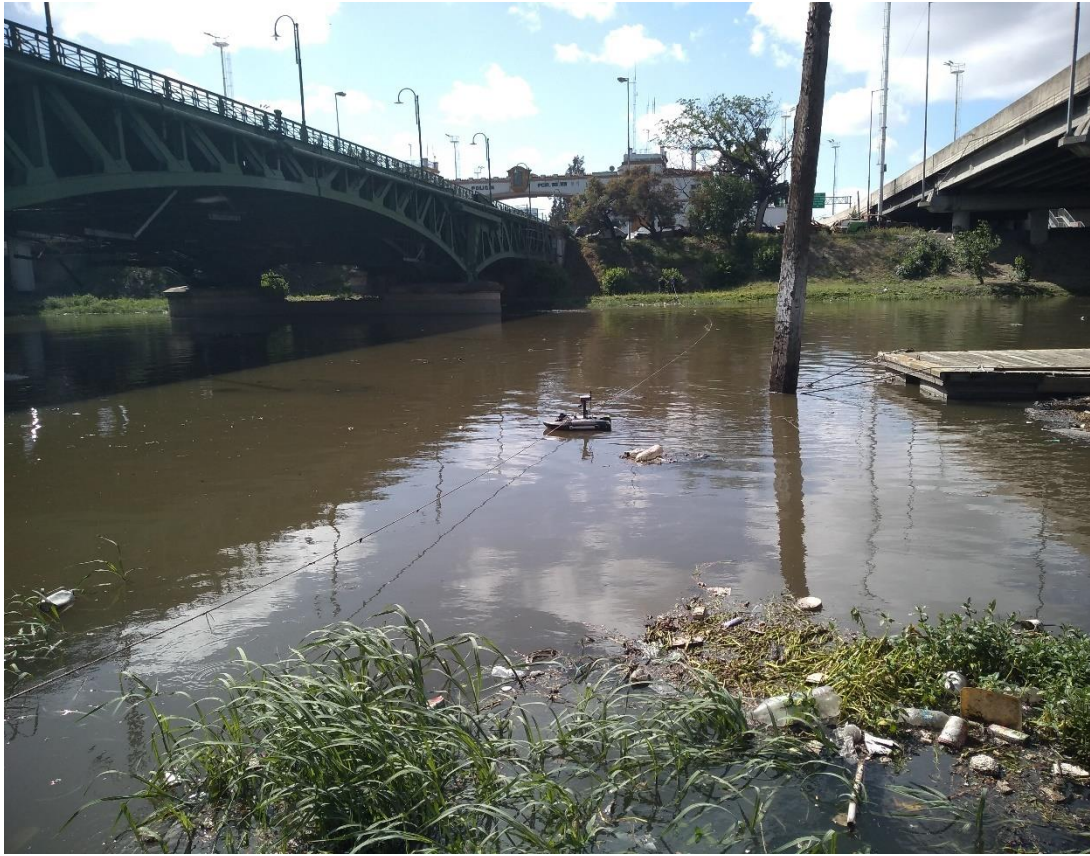
Figura A.47. Aforo con el ADCP mediante sogas desde ambas márgenes en la EM17.

El equipo ADCP se utilizó montado sobre un Hydroboard guiado mediante sogas desde ambos márgenes del curso de agua (ver Figura A.47). Se realizaron cuatro pasadas del equipo sobre la sección de aforo obteniéndose un caudal medio de  $-20,18 \text{ m}^3/\text{s}$  con una incertidumbre del 5,0% (el caudal negativo indica sentido inverso de circulación del flujo). La distribución de velocidades obtenidas en la sección de aforo se muestra en la Figura A.48.

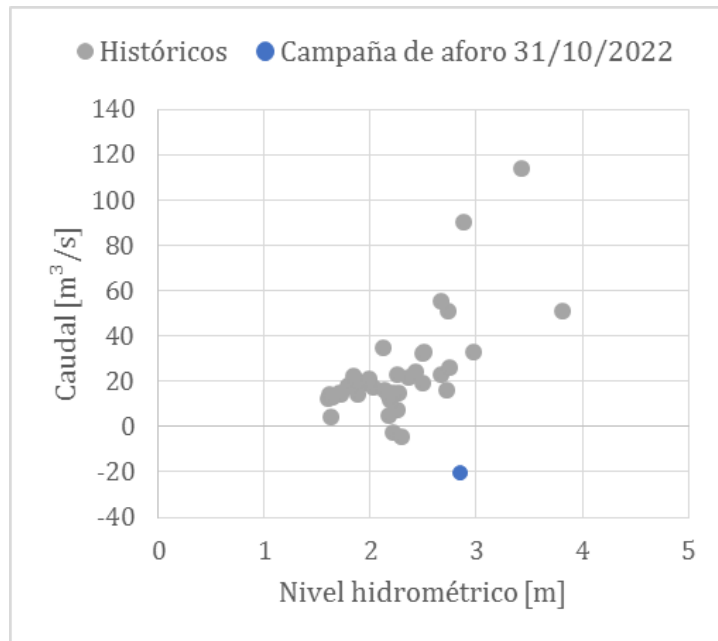
Figura A.49. Registros históricos de niveles y caudales en la EM17.

La Figura A.49 muestra los registros históricos de niveles y caudales en la EM17 y la comparación con el nuevo registro obtenido en la presente campaña.

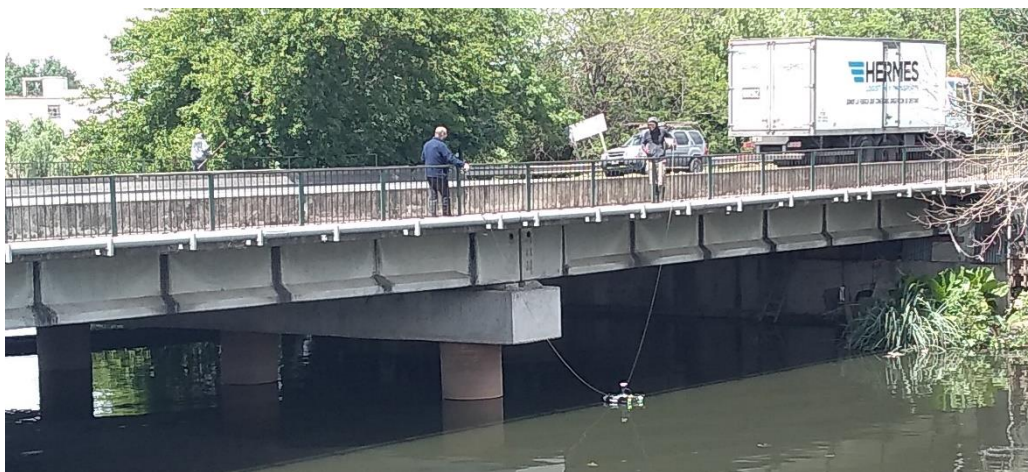
Figura A.53. Aforo con el ADCP mediante sogas desde el puente de la Av. 27 de Febrero en la EM17

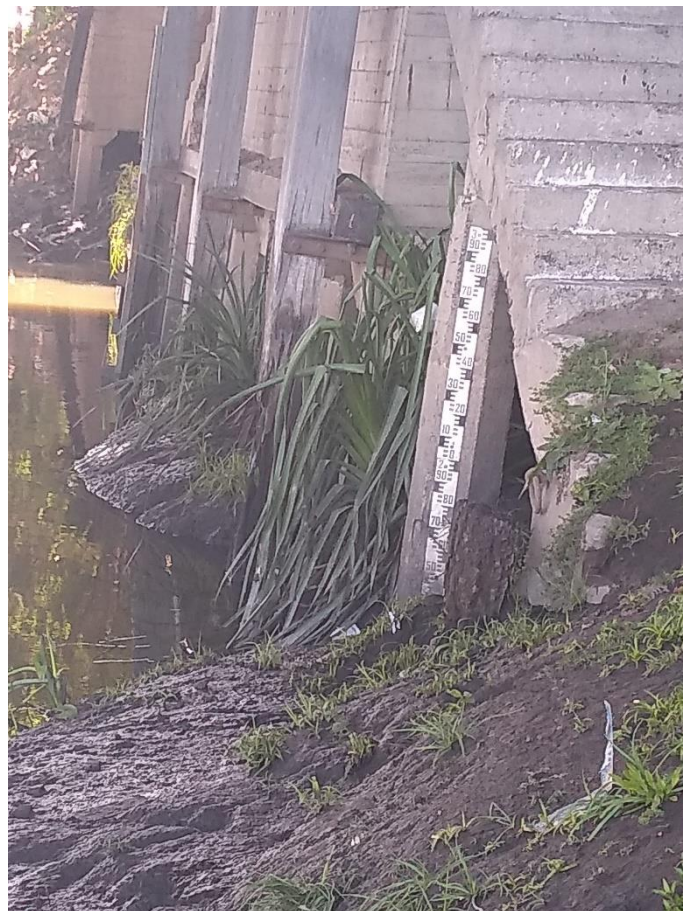
Figura A.62. Regla hidrométrica de la EM24. Se observa que el nivel del agua es inferior a la misma, no pudiéndose registrar una lectura.

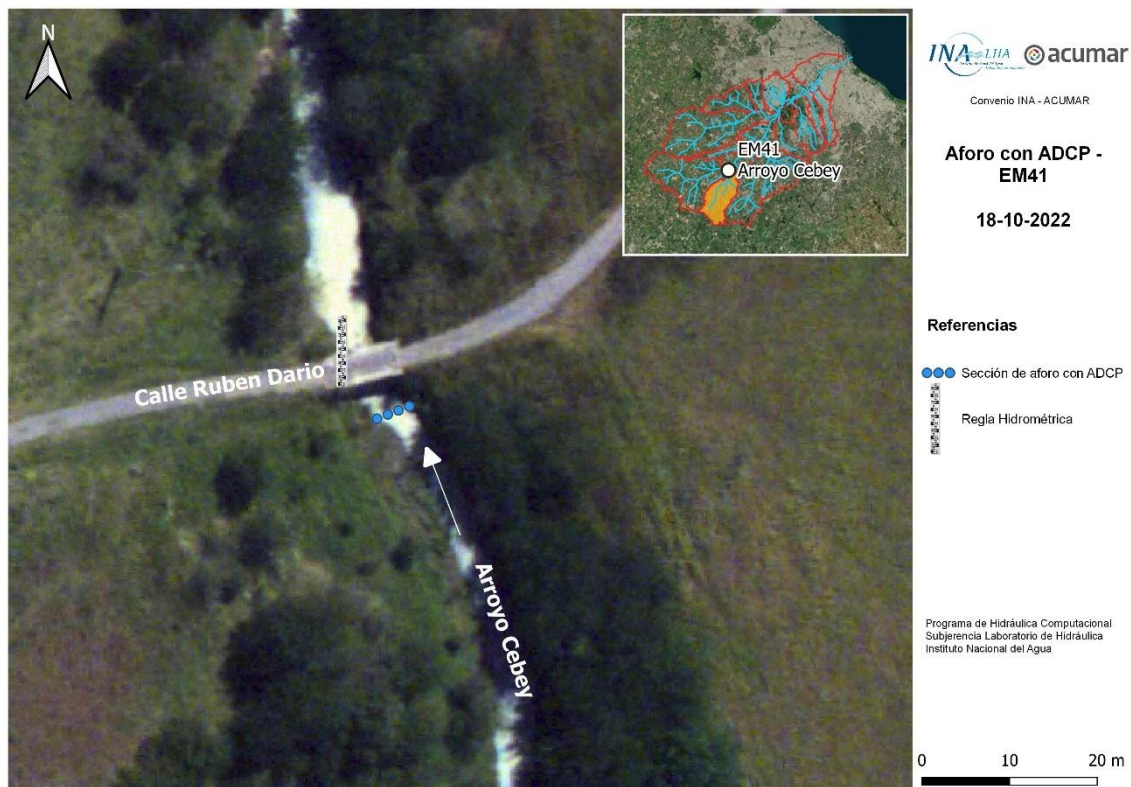
Figura A.71. Secciones de aforo en la EM41.

El día 18/10/2022 a las 12:40 hs se arribó a esta estación con el objetivo de realizar el aforo correspondiente a la presente campaña de aforos. El aforo en esta sección se realizó con ADCP en la sección del arroyo Cebey ubicada aguas arriba del puente vial de la calle Rubén Darío (Figura A.71).

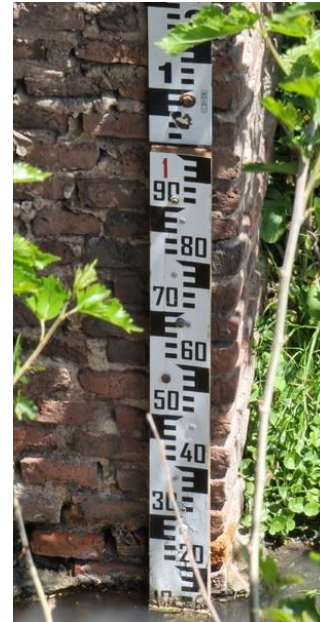
Figura A.73. Regla hidrométrica de la EM 41.

El curso del arroyo Cebey se encontraba en una situación de aguas bajas. En la semana previa al aforo se registraron precipitaciones poco significativas, tal como se muestra en la Figura A.72. La altura registrada en la regla hidrométrica fue  $0,12 \pm 0,01$  (ver Figura A.73). Adicionalmente la cota de la superficie del agua fue registrada mediante el GPS Diferencial, siendo la misma de  $14,11 \pm 0,03$  m IGN.

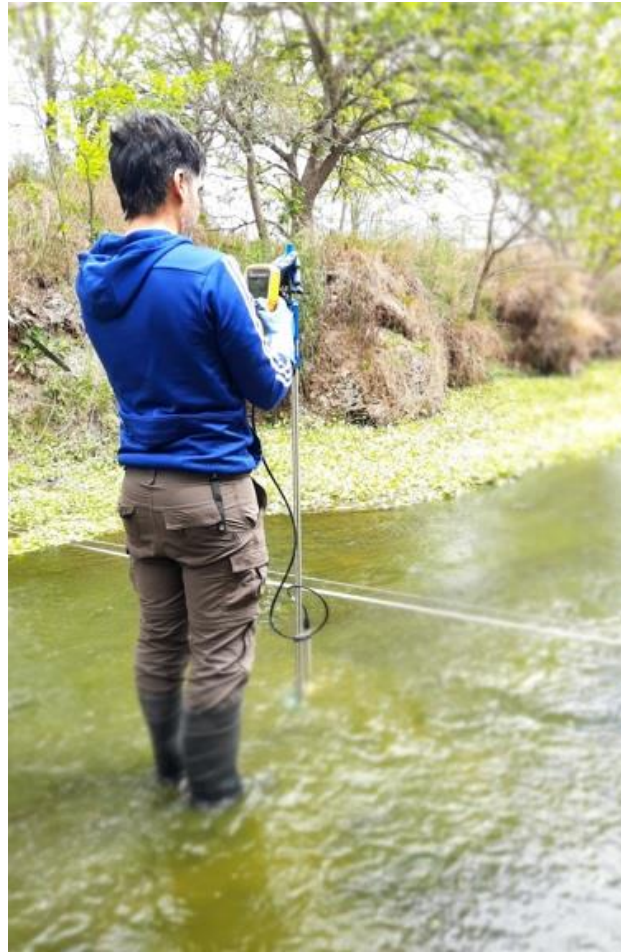
Figura A.79. Aforo con ADV en la EM68.

El aforo con ADV (Figura A.79) se realizó desde las 13:00 hasta las 14:20. Se obtuvo un caudal de  $0,067 \text{ m}^3/\text{s}$  con una incertidumbre del 12,0%. Los perfiles de profundidades, velocidades y caudales obtenidos en la sección de aforo se muestran en la Figura A.80. Se puede observar una fuerte disparidad en los valores de velocidades registrados en el sector central de la sección, producto de microrugosidades y vegetación que generaban alteraciones en el flujo (produciendo zonas muertas y otras con gran velocidad de circulación).

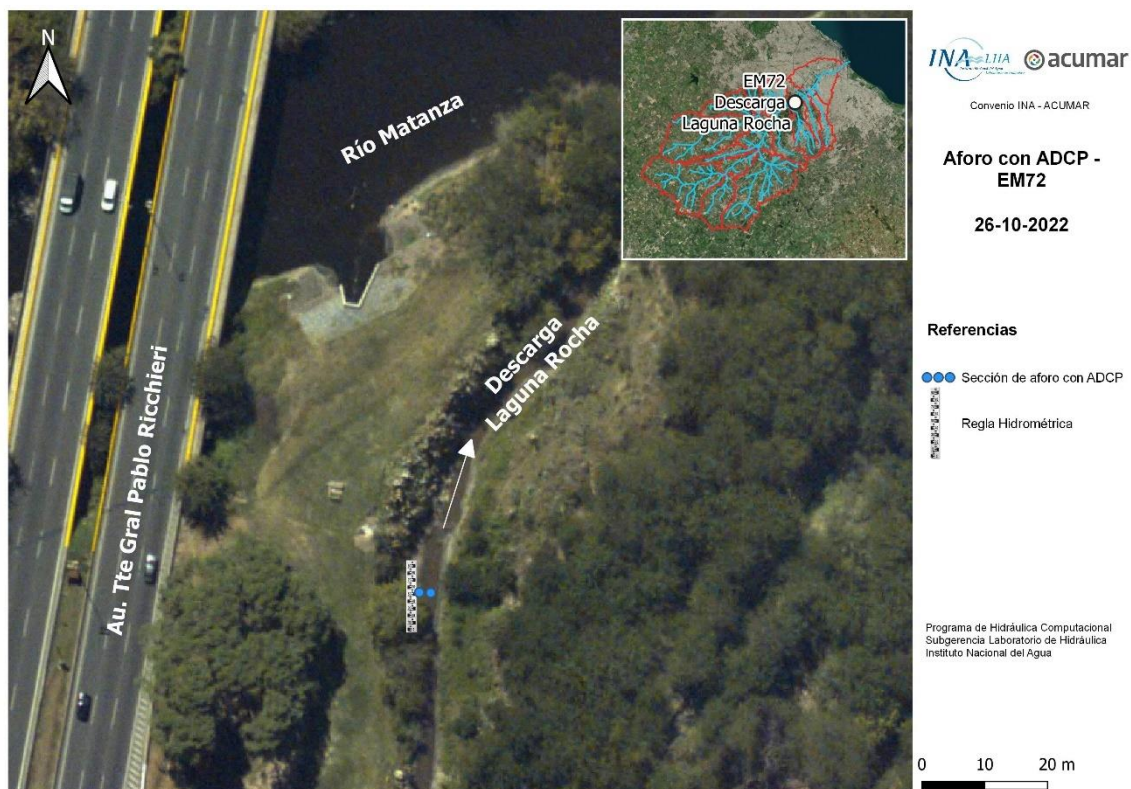
Figura A.82. Sección de aforo en la EM72.

El día 26/10/2022 a las 13:30 hs se arribó a esta estación con el objetivo de realizar el aforo correspondiente. La sección de aforo sobre la descarga de la Laguna de Rocha se muestra en la Figura A.82. En la Figura A.83 izquierda se presentan las precipitaciones registradas en tres estaciones meteorológicas representativas de la cuenca durante la semana previa. La lectura de la regla hidrométrica fue de  $0,38 \pm 0,01$  m a las 14:15 (Figura A.83 derecha). Dado que la dinámica hídrica en esta sección puede llegar a estar afectada por los niveles del Río de la Plata, se muestran en la Figura A.84 los niveles registrados el día del aforo en el hidrómetro Buenos Aires Puerto Sur (ubicado en la Isla Demarchi) perteneciente a la Administración General de Puertos.

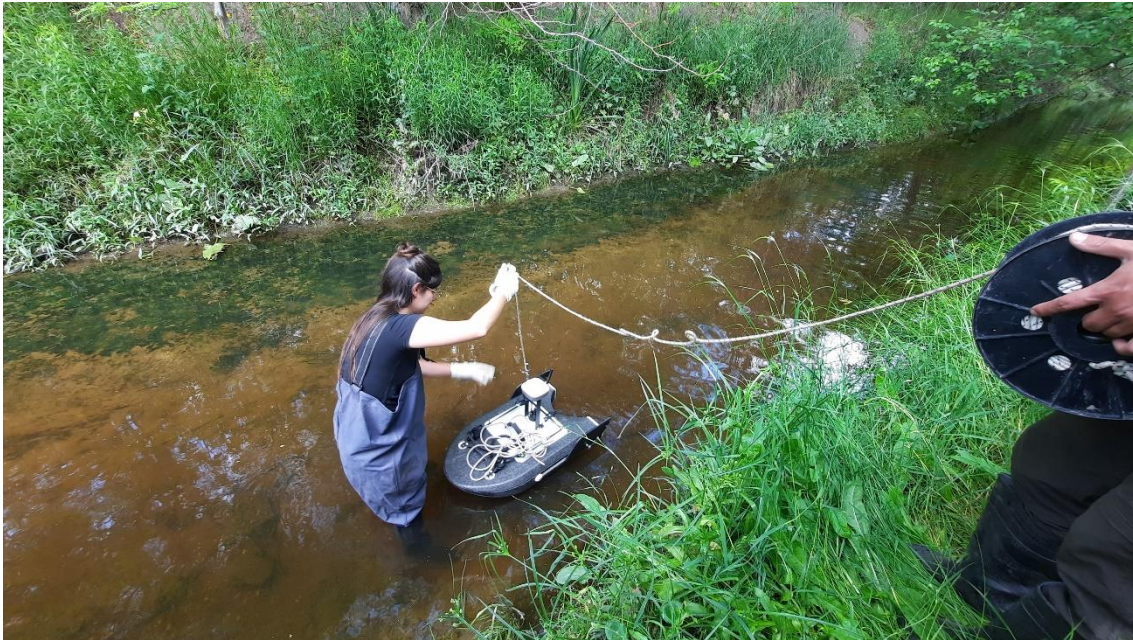
Figura A.85. Bajada del equipo ADCP para luego realizar el aforo en la EM72.

El ADCP se utilizó montado sobre un hydroboard guiado mediante sogas desde ambas márgenes del curso de agua (ver Figura A.85). Se realizaron ocho pasadas del equipo sobre la sección de aforo obteniéndose un caudal medio de  $0,13 \text{ m}^3/\text{s}$  con una incertidumbre del 6,7%. La distribución de velocidades obtenidas en la sección de aforo se muestra en la Figura A.86.
