# Aforos de ríos y arroyos en la Cuenca Matanza-Riachuelo

## Informe 01 – Campaña de aforos N° 1

**Proyecto INA 407**  
**Informe LHA 01-407-22**  
**Ezeiza, diciembre de 2022**

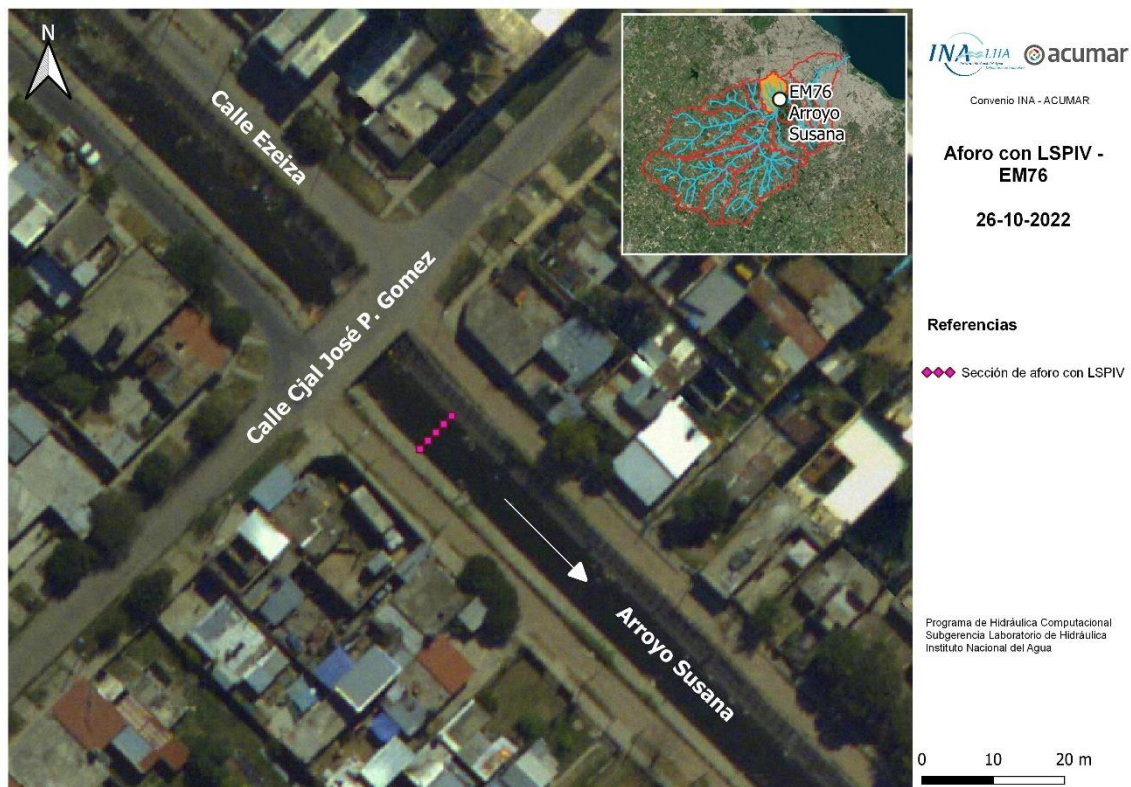
Figura A.92. Sección de aforo en la EM76.

El aforo en esta estación se realizó el día 26/10/2022 a las 12:00 hs. La sección de aforo sobre el arroyo Susana se ubicó aguas abajo del puente vial de la calle Concejal P. Gómez, como se muestra en la Figura A.92. El aforo se realizó utilizando la técnica LSPIV. El arroyo Susana presentaba una situación de aguas bajas. En la Figura A.93 se presentan las precipitaciones registradas en tres estaciones meteorológicas representativas de la cuenca durante la semana previa. En julio del 2021 se instaló una nueva regla hidrométrica en la sección. El nivel de la superficie del agua registrado a las 12:10 hs en la escala fue de  $0,10 \pm 0,01$  m, correspondiente a una cota de  $2,73 \pm 0,03$  m IGN.

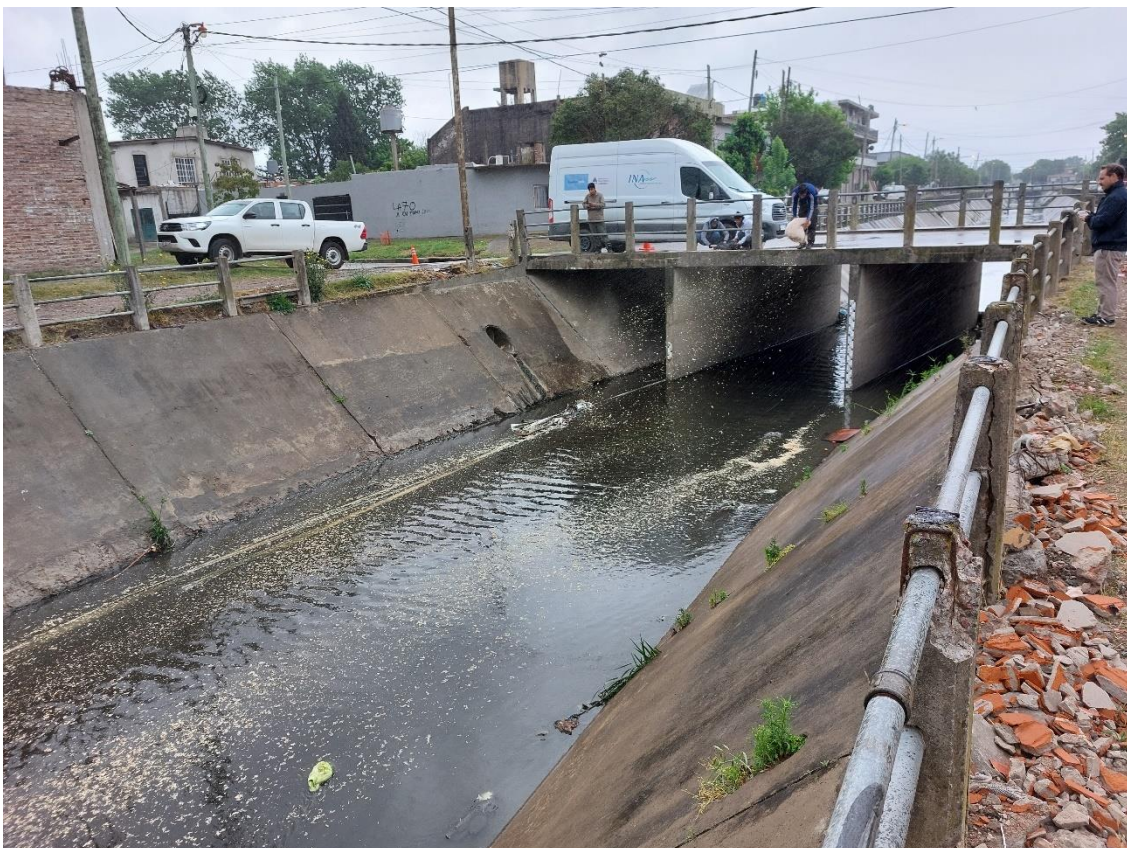
Figura A.94. Sembrado de trazadores para el aforo con LSPIV en la EM76.
