Aforos de ríos y arroyos en la Cuenca Matanza-Riachuelo

Informe 02 – 1º Informe Avance Aforos Especiales

Proyecto INA 407
Informe LHA 02-407-23
Ezeiza, marzo de 2023

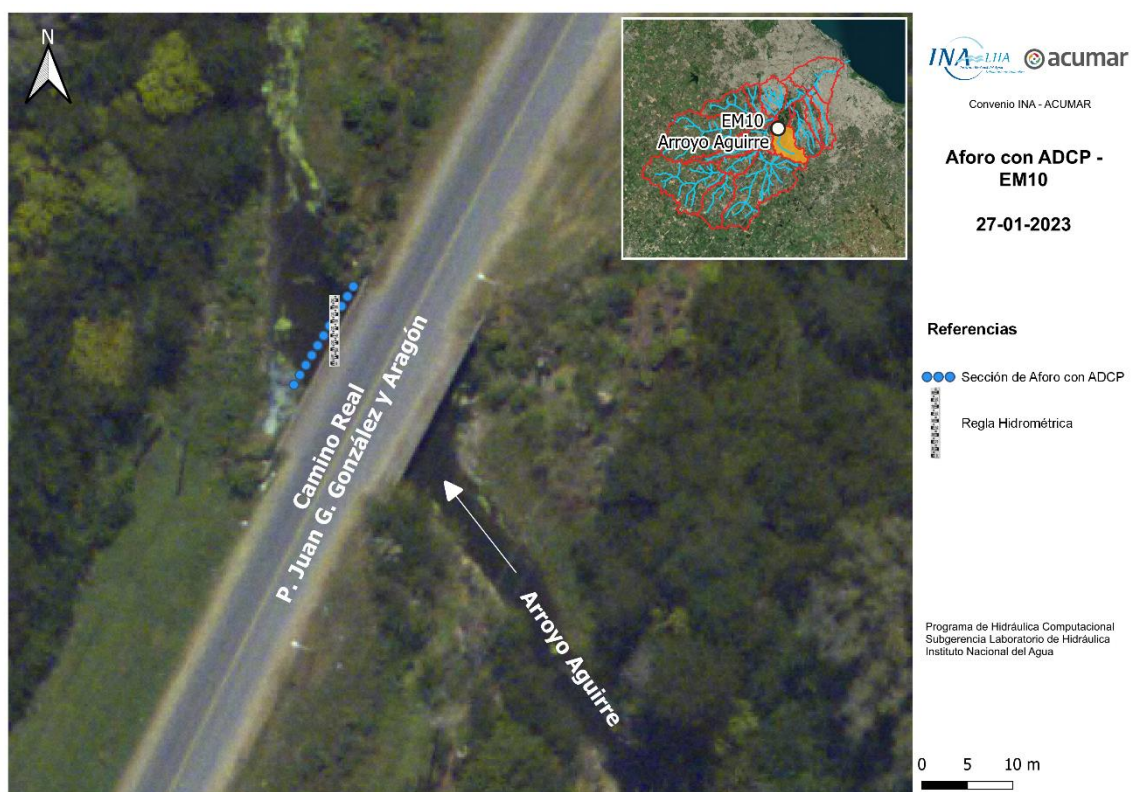
Figura A.1. Sección donde se realizaron los aforos especiales en la EM10.

Los aforos especiales en esta estación se realizaron el día 27/01/2023. La sección de aforo se ubicó aguas abajo del puente vial del Camino Real Presbítero Juan G. González y Aragón (Figura A.1). Las alcantarillas del puente estaban despejadas, a diferencia de lo que se observó en la 1º Campaña de aforos del presente Convenio, llevada a cabo el día 25/10/2022. Los aforos se realizaron con el equipo ADCP RS5. El arroyo Aguirre presentaba una situación de aguas medias (ver Figura A.2). En la Figura A.3 se presentan las precipitaciones registradas en tres estaciones meteorológicas representativas de la cuenca durante la semana previa.

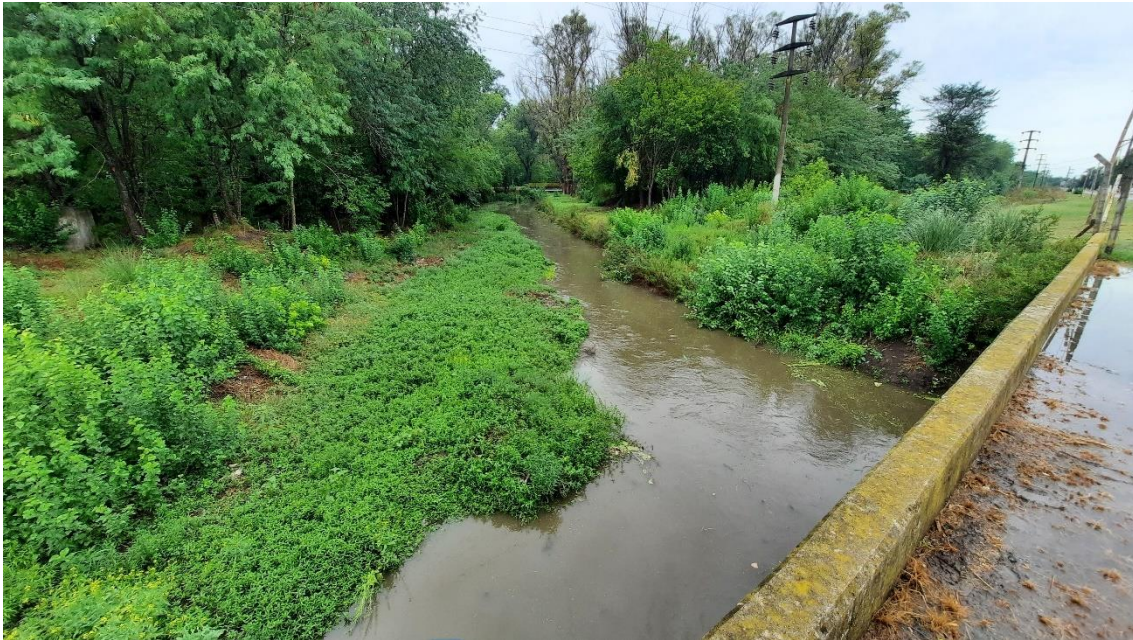
Figura A.2. Vista del Aº Aguirre desde el puente vial del Camino Real Presbítero Juan G. González y Aragón hacia aguas abajo.

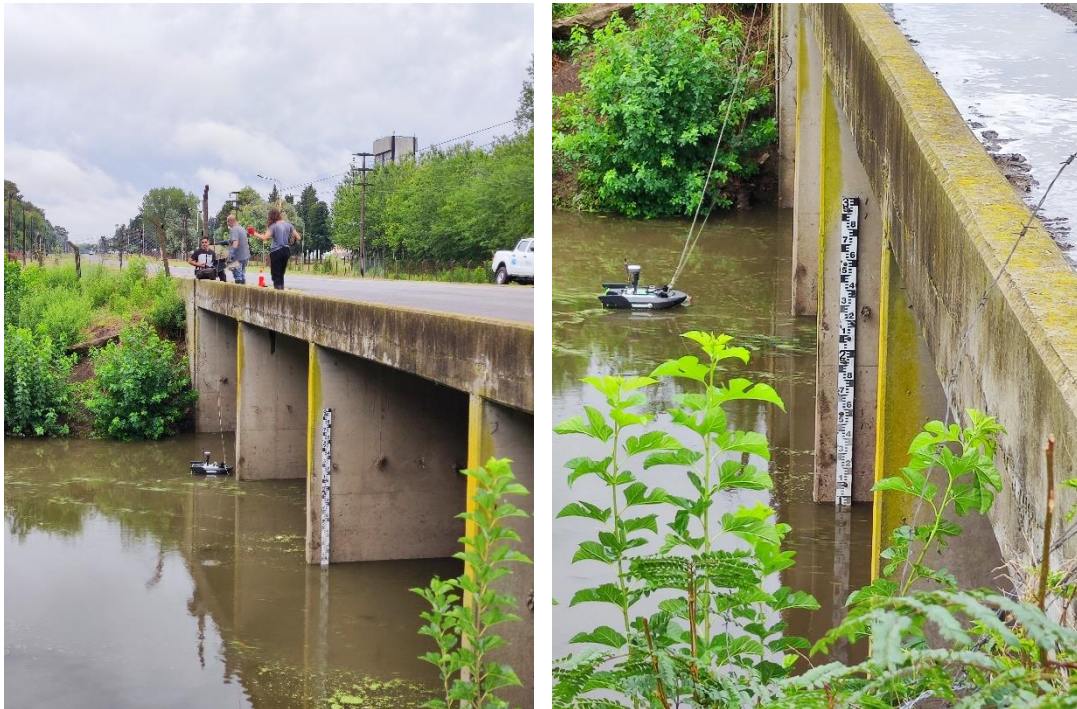
Figura A.4. Aforo con ADCP en la EM10.

Se realizaron 5 aforos, con el objetivo de poder tener registro de la curva de crecida (Figura A.4). Se trabajó en la sección desde las 10:45 hs hasta las 12:15 hs. Los caudales obtenidos se presentan en la Tabla 2.1. La distribución de velocidades obtenidas en los distintos aforos se muestra en Figura A.5

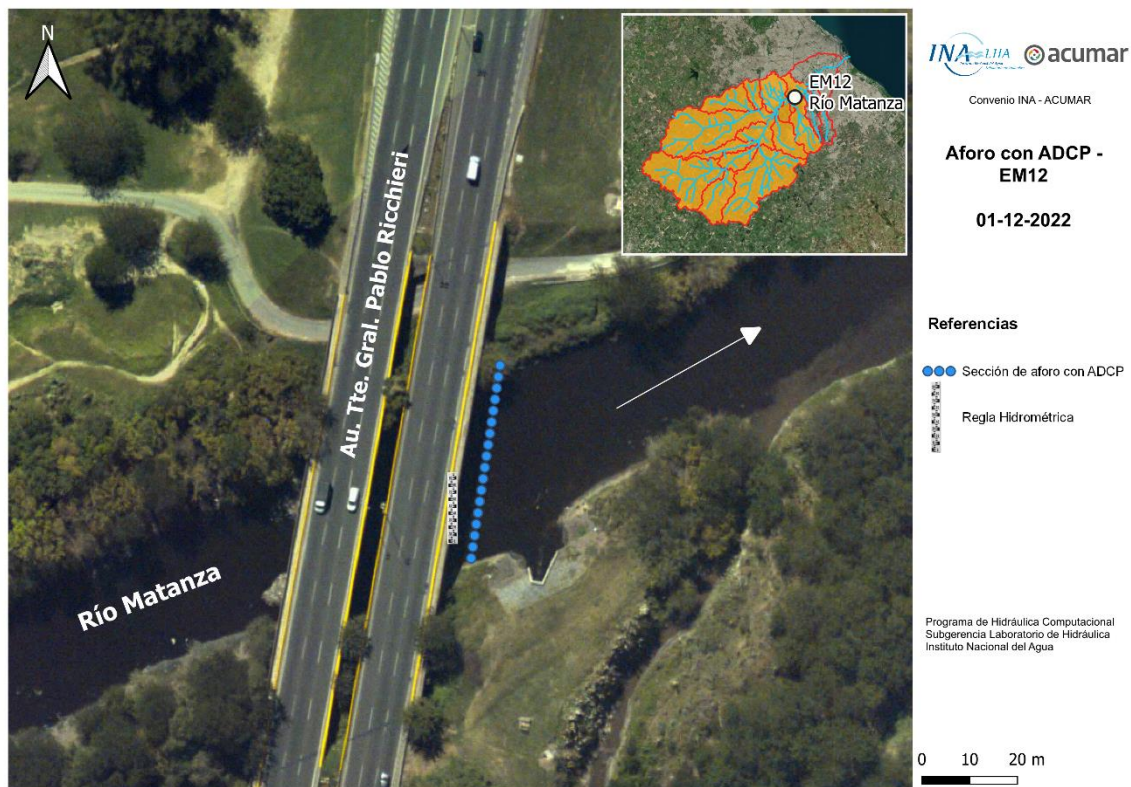
Figura A.7. Sección de aforo en la EM12.

El aforo especial en esta sección se realizó el día 01/12/2022 a partir de las 14:00 hs. La sección de aforo se ubicó aguas abajo del puente de la Autopista Ricchieri (ver Figura A.7). El aforo se realizó con el equipo ADCP. Dado que la dinámica hídrica en esta sección puede llegar a estar afectada por los niveles del Río de la Plata, se muestran en la Figura A.8 los niveles registrados el día del aforo en el sensor automático ubicado en las cercanías del Puente Bosch, instalado por la empresa responsable de la limpieza del espejo de agua.

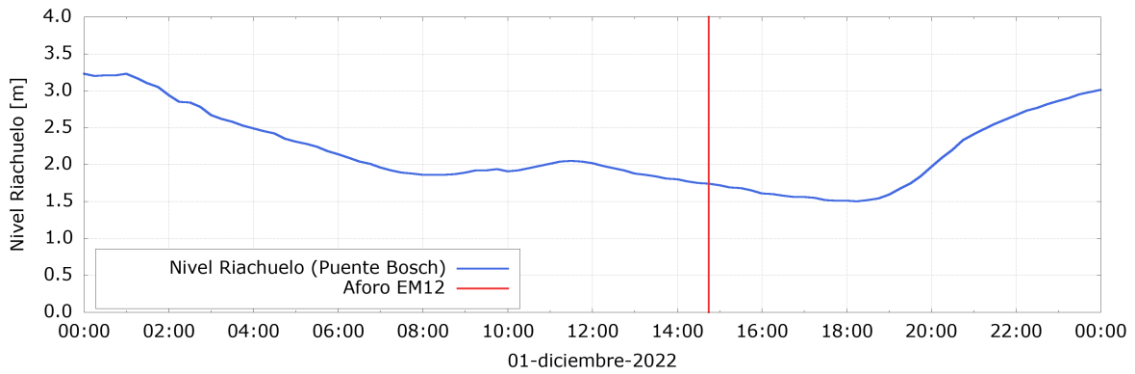
Figura A.8. Niveles registrados en el sensor automático ubicado en las cercanías del Puente Bosch al momento de realizarse el aforo en la EM12.

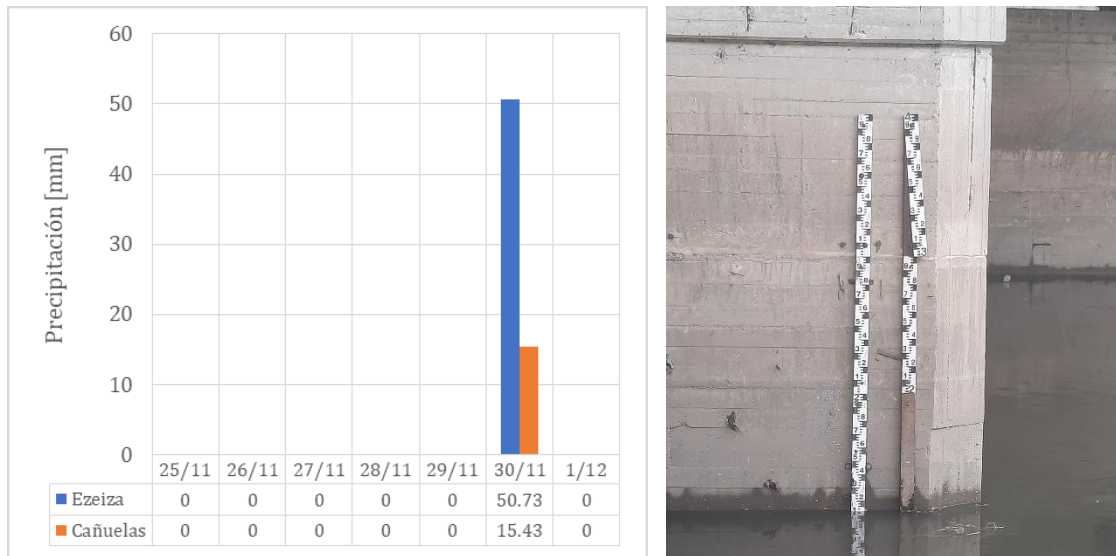
Figura A.9. Precipitaciones en la cuenca en la semana previa al aforo (izquierda) y nivel del curso registrado por la regla hidrométrica (derecha).

El río Matanza presentaba una situación de aguas medias. En la Figura A.9 (izquierda) se presentan las precipitaciones registradas en tres estaciones meteorológicas representativas de la cuenca durante la semana previa. La lectura de la regla hidrométrica fue de $1,12 \pm 0,01$ m a las 14:30 hs (correspondiente a una cota $1,57 \pm 0,05$ m IGN) (Figura A.9 derecha).

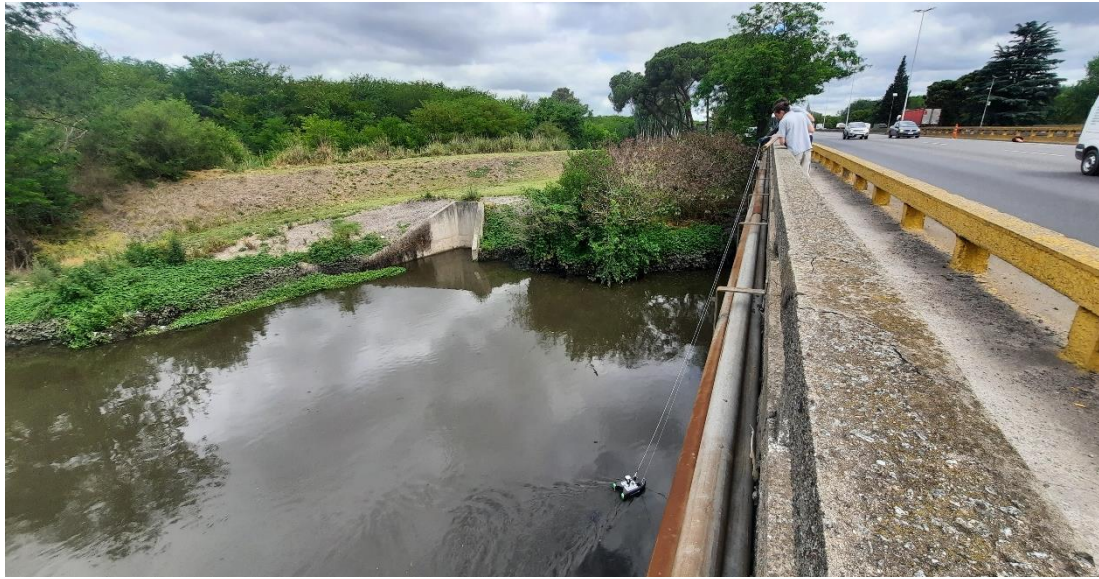
Figura A.10. Aforo con ADCP en la EM12.

El ADCP se utilizó montado sobre un Hydroboard guiado mediante dos sogas desde el puente de la autopista Ricchieri (ver Figura A.10). Se realizaron cuatro pasadas del equipo sobre la sección de aforo obteniéndose un caudal medio de $16,78 \text{ m}^3/\text{s}$ con una incertidumbre del 6,0 %. La distribución de velocidades obtenidas en la sección de aforo se muestra en la Figura A.11.
