# Aforos de ríos y arroyos en la Cuenca Matanza-Riachuelo

## Informe 06 – Informe Asistencia Técnica Sensores Automáticos

Proyecto INA 407  
Informe LHA 06-407-23  
Ezeiza, junio de 2023

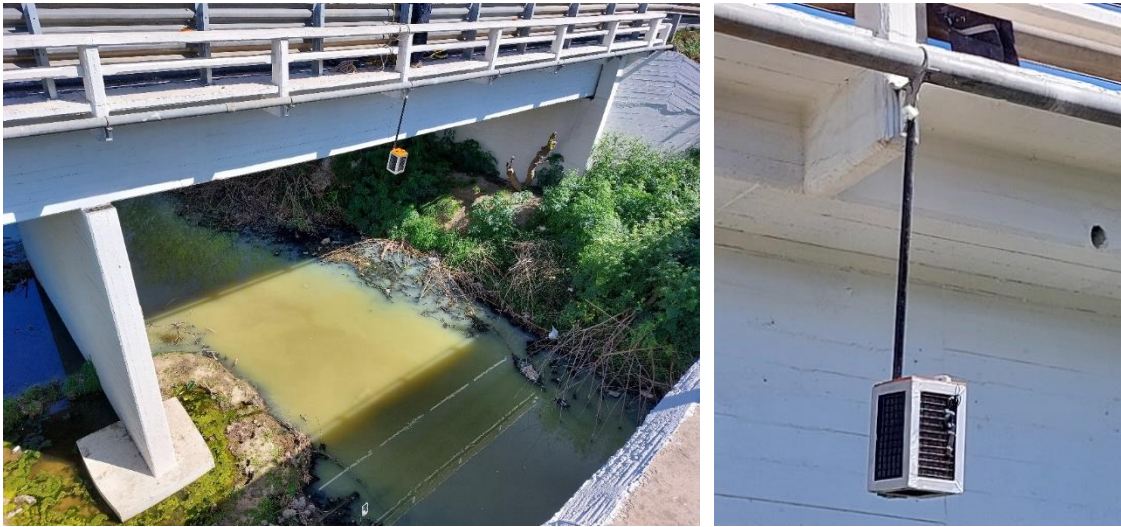
a) EM 01

Figura 2.2. Instalación y detalle de los sensores automáticos de nivel.

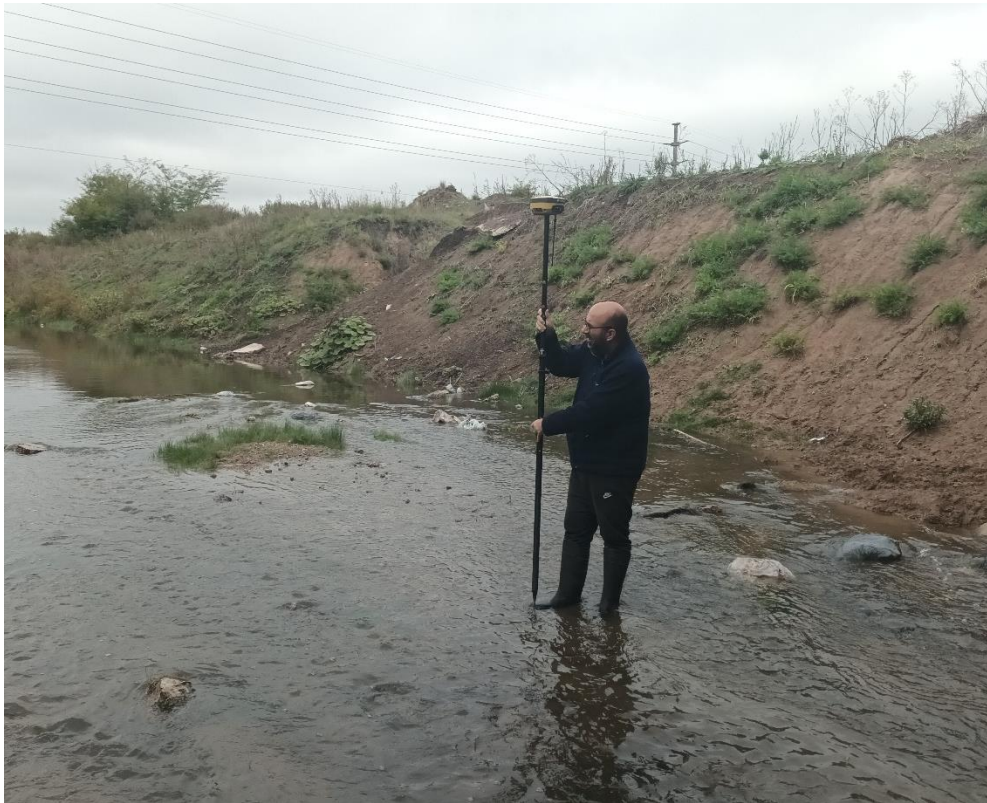
a) EM03

Figura 2.3. Relevamiento del nivel de agua.

Tal como se muestra en Figura 2.3, se procedió a relevar los niveles de agua en las secciones donde se instalaron los equipos, de manera de poder vincular las mediciones de los sensores para informar niveles en cotas IGN. En la Tabla 2.2 se muestra el detalle de las cotas de niveles de agua relevadas, la distancia medida por el sensor (distancia entre el sensor y la superficie del agua) al momento del relevamiento de niveles y la cota (en m IGN) de la ubicación del sensor (dato que debe ser incorporado al panel de los sensores para que los mismos informen directamente cotas de niveles en m IGN).

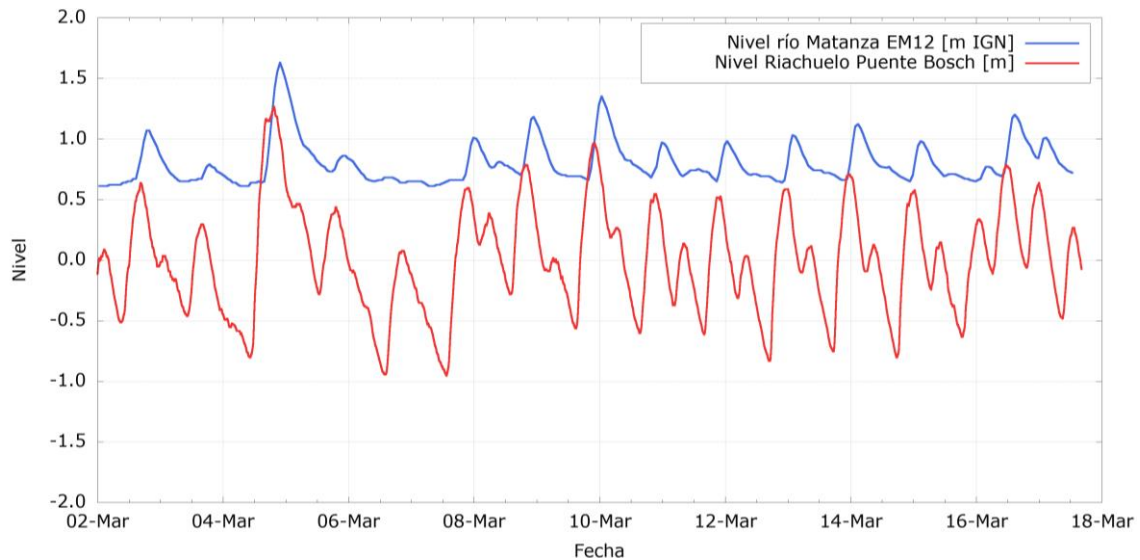
Figura 2.5. Serie de niveles filtrados en la EM12 (línea azul) y serie de nivel en el Riachuelo en el cruce con el Puente Bosch (rojo).

Otro comportamiento interesante que se observa en la serie del sensor de la EM12 es la influencia del nivel del Río de la Plata en los niveles del río Matanza a la altura del puente de la Au. Riccheri. Esto se presenta en la Figura 2.5 (en este caso la serie del sensor de la EM12 tiene filtrados los datos espurios mencionados en el párrafo anterior). En la misma figura también se muestran los niveles que se registran en la boca del Riachuelo a la altura del puente Bosch (sensor instalado por la empresa Control Ecológico SA, responsable de la limpieza del espejo de agua en dicha zona). Se puede observar una fuerte correlación entre los picos observados en las cercanías de la boca del Riachuelo (estos picos se corresponden a la marea astronómica y a una

Sudestada que se desarrolló el día 5 de marzo). Se observa adicionalmente que el tiempo de traslado de la onda desde Puente Bosch hasta la EM12 varía entre 2 y 4 horas.

Del análisis de las series de niveles medidas se destaca también la influencia de los niveles del Río de la Plata en los registros de la EM12. A su vez se observó que el traslado de la onda desde la boca del Riachuelo hasta la EM12 varía entre 2 y 4 horas.

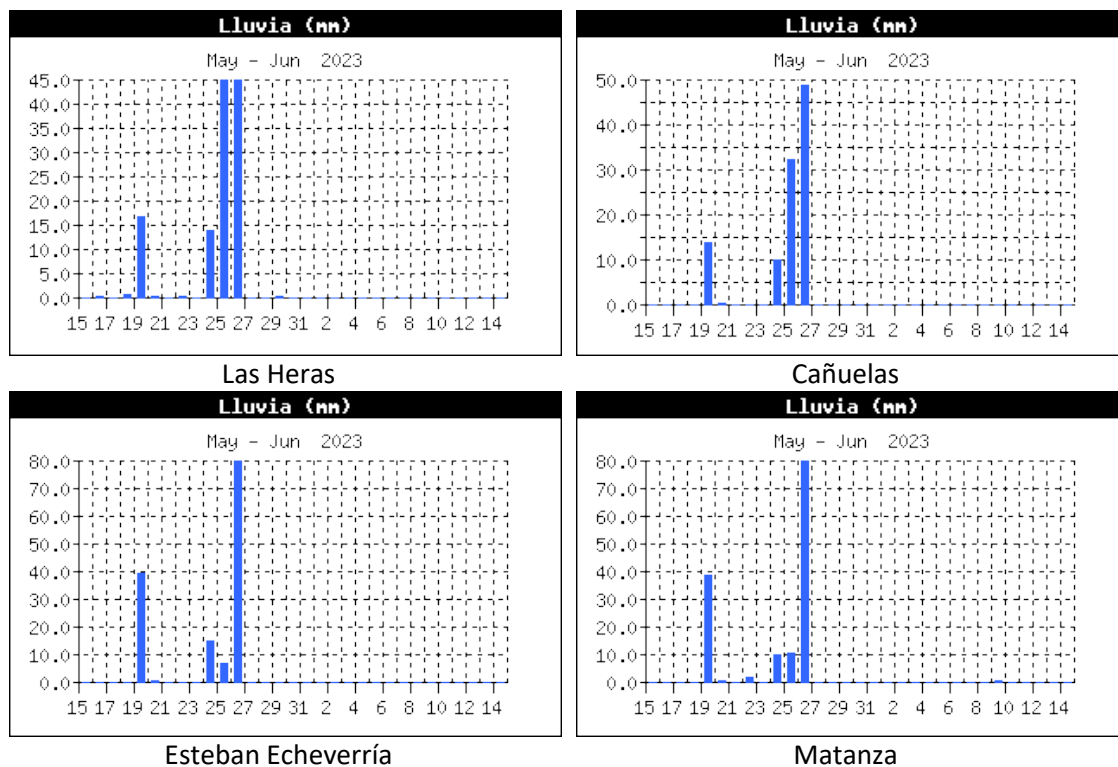
Figura 2.6. Precipitaciones registradas en la red de pluviómetros de ACUMAR

Entre los datos registrados por los cuatro sensores se destaca la crecida ocurrida (tanto en el curso principal de la cuenca como en varios arroyos de la misma) a partir del día 26/05/2023 producto de las fuertes lluvias registradas en la cuenca (ver Figura 2.6). La crecida hizo elevar varios metros los niveles en los cursos de agua (2,5 m en la EM01; 3,5 m en la EM03; 2 m en la EM08 y 3 m en la EM12). Los niveles observados por los sensores se presentan en la Figura 2.7. En dicha figura se observa que la duración registrada de la crecida fue de dos días para los sensores de cuenca alta (en las Estaciones EM01 y EM03) mientras que en los sensores de las Estaciones EM08 y EM12, los cursos de agua tardaron 4 días en volver a sus niveles originales. Los niveles registrados en la EM08 están influenciados por los niveles del río Matanza (altos niveles del Matanza impiden el libre escurrimiento del A<sup>o</sup> Morales, generándose un efecto de remanso).
