XX CONGRESO LATINOAMERICANO DE HIDRÁULICA

COMPORTAMIENTO DE DIFERENTES ELEMENTOS DE CONTROL DE LA EROSIÓN EN MÁRGENES FLUVIALES

José Daniel Brea (1), César Loschacoff (1), Marcela Busquets (1),
Fernando Pérez (2), Pablo Porri (2)

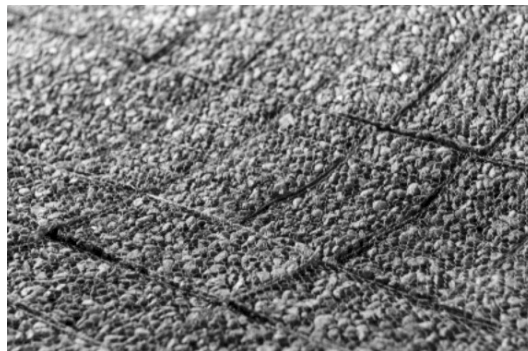
Las propiedades del alambre empleado en la fabricación de los colchones (diámetro, elasticidad, etc.), no se encuentra en escala en el modelo, pudiendo resultar un colchón menos flexible que en el prototipo. En la Foto 1 puede apreciarse un detalle de la protección de colchones colocada.

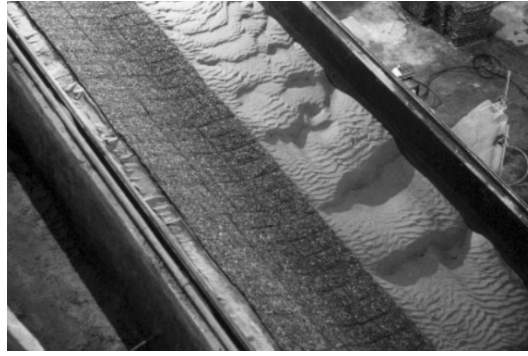
Se configuró en el canal de ensayo, sobre margen derecha, un talud deformable, con pendientes de 1:2.5 y 1:1.5. La longitud de la protección al pie en el sentido transversal al escurrimiento, se adoptó, por razones constructivas, igual a 0.30 m., lo que representa 3 m. en prototipo. En la Foto 2 se observa el canal, finalizado un ensayo de colchones de alambre.

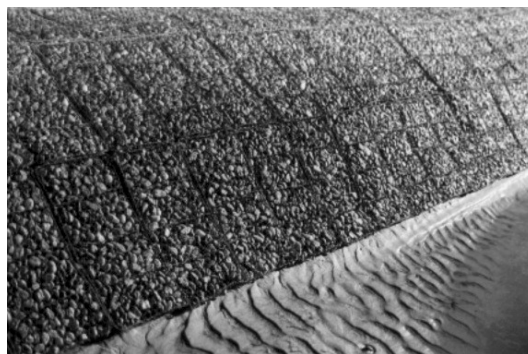
Foto 3

En todos los casos estudiados la protección de colchones resultó estable a las velocidades que desarrolla el escurrimiento, acompañando a la erosión, siguiendo la forma de la fosa al pie (Foto 3). El perfil de erosión en la fosa al pie adquiere una pendiente abrupta, que pudo estar condicionada por la menor flexibilidad del colchón en el modelo, debida a que la malla de alambre no estuvo en escala.

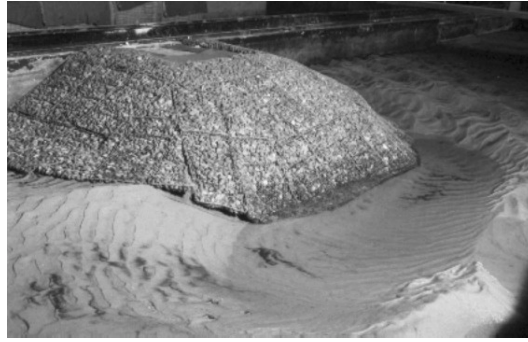
Foto 6

También en este caso, la protección al pie en el modelo tuvo una longitud de 0.30 m , verificándose también que la misma era insuficiente, lo que produjo erosiones por debajo de la misma, haciendo que la pendiente del talud resulte mayor que la de equilibrio. La protección con colchones se deforma y resulta estable, ya que permanece en el talud, recomendándose no obstante colocar una protección al pie de mayores dimensiones que sea acorde con la magnitud de las erosiones esperadas (Foto 6).
