OPTIMIZACIÓN DE LA GESTIÓN Y APROVECHAMIENTO AGRÍCOLA DEL VALLE DE ULLUM-ZONDA UTILIZANDO UN SISTEMA DE INFORMACIÓN GEOGRÁFICA

Silvia Mérida^{1,2}, Gerardo Salvioli^{1,2} y Alexis Alvarez²

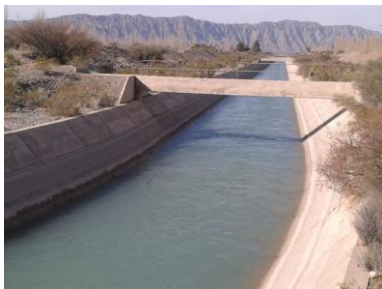
Figura N°2: Buen estado.
Canal de Fuga o Descargador
de Agua y Energía (Ullúm)

A partir de la Imagen Satelital Landsat (junio de 2014), validando el trazado con visitas a la zona, planos del DH e información proporcionada por el Inspector de Riego, se digitalizó la red de riego. Cada tramo se clasificó mediante observación visual según el estado de su infraestructura en Bueno, Regular y Malo; considerando como Bueno aquellos donde la conservación es adecuada y no se necesitan en general reparaciones, como Regular los que requieren reparaciones: tanto en el hormigón de su revestimiento, en sus juntas o en sus obras de arte y como Malo los que necesitan reconstrucción y/o rediseño. Las figuras N° 2 a 4 muestran un ejemplo del criterio seguido.

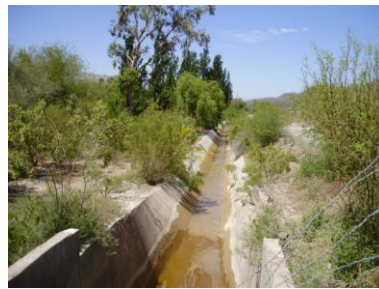
Figura N°3. Regular estado.
Canal Falda (Zonda)

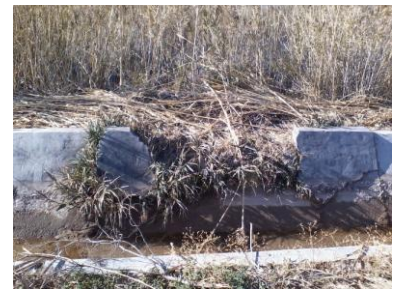
Figura N°4. Mal estado.
Canal Falda (Ullúm)

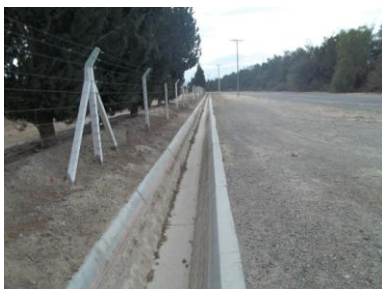
Figura N°5. Estado de
mantenimiento adecuado

Otra clasificación, para la red de riego y la red de drenaje, fue realizada teniendo en cuenta su estado de mantenimiento, proponiendo tres categorías: Adecuado, Escaso y Nulo, donde Adecuado es definido como aquellos tramos con un correcto funcionamiento debido a su limpieza y buen estado general de sus estructuras, Escaso los que presentan embanques, vegetación o lama en su lecho, residuos domiciliarios en su interior, compuertas deterioradas, etc.; y Nulo los que muestran un estado de abandono evidente. Las figuras N° 5 a 7 muestran un ejemplo del criterio seguido.

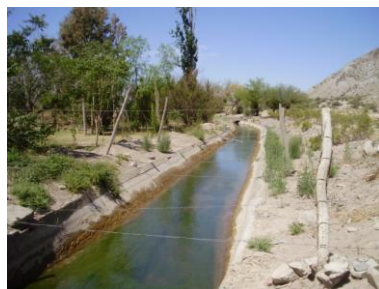
Figura N°6. Estado de
mantenimiento escaso.

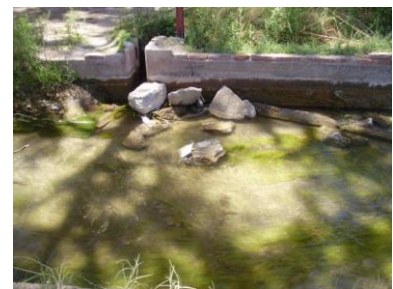
Figura N°7. Estado de
mantenimiento nulo

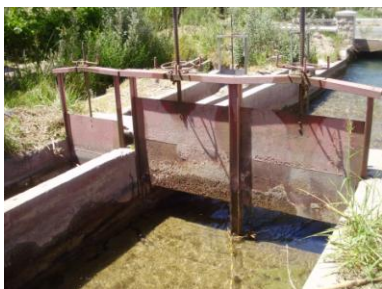
Figura N°8. Compuerta en buen estado. N°7227 Canal Falda en Zonda

Proporcionada la información por el DH, se construyó esta capa con la ubicación de las compuertas, a la que se le incorporó como atributo el estado de conservación siguiendo el mismo criterio utilizado para los canales (Bueno, Regular o Malo), según los ejemplos dados en las figuras N° 8 a 10. Solamente para Ullúm se completó con la superficie en hectáreas que sirve, el nombre del propietario y su estado de conservación.

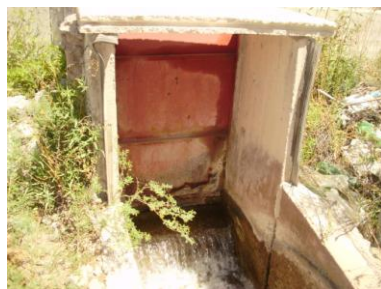
Figura N°9. Compuerta en regular estado. N°1916 Canal Barros en Zonda

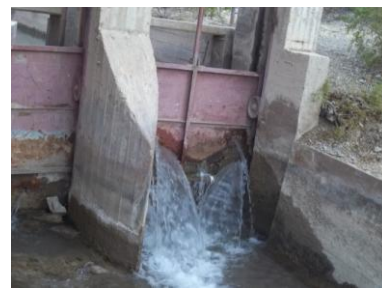
Figura N°10. Compuerta en mal estado. N°2 Canal General en Ullúm
