TENDENCIA EVOLUTIVA DEL CURSO FLUVIAL Y AMENAZA ASOCIADA. RÍOS PINTO Y CARNERO

PROTOCOLO INA N° 1387

Junio 2016

Proyecto:	TENDENCIA EVOLUTIVA DEL CURSO FLUVIAL Y AMENAZA ASOCIADA. RÍOS PINTO Y CARNERO
Comitente:	Gobierno de la Provincia de Córdoba
Domicilio:	Av. Huberto Primero 607 (5000) Córdoba
Expediente:	14959/15
Protocolo INA	1387
Presupuesto Oficial:	\$ 320.000,00 (trescientos veinte mil), mes de referencia. Noviembre de 2015.
Fecha de Firma Acta:	3/12/15
Fecha de Finalización	29/06/16
Responsable Técnico:	Osvaldo Barbeito.
Equipo de Trabajo:	Ana Rydzewski, Silvio Ambrosino,

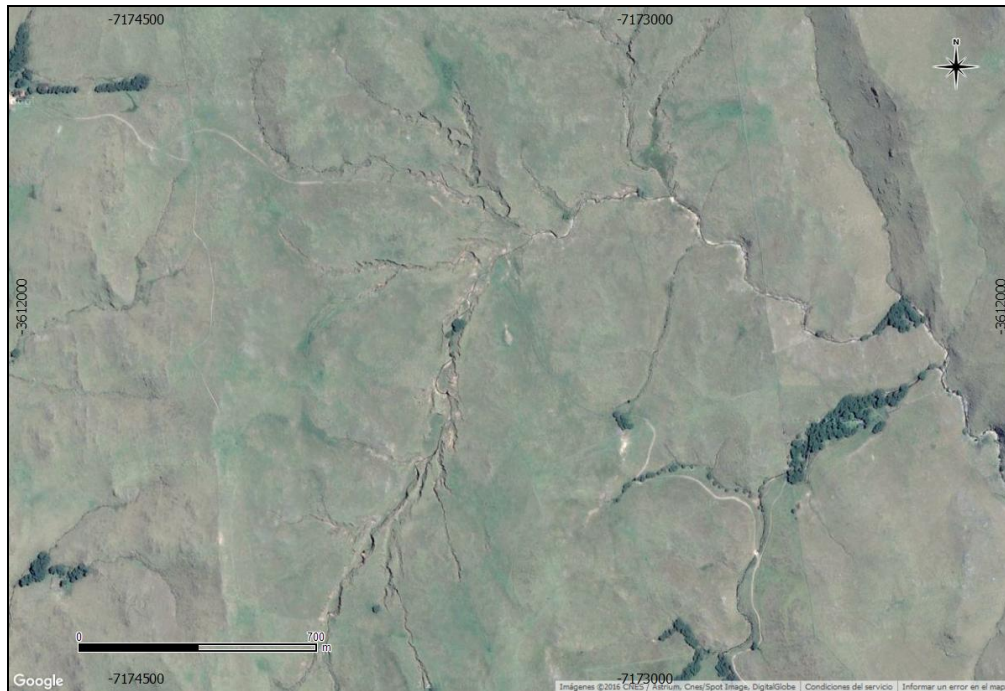
Figura 3: Erosión retrogradante en loess, cabeceras Arroyo La Barrosa

La subcuenca del arroyo la Barrosa tiene sus nacientes a 1700 m.s.n.m comprende un área de 31,25Km² y a diferencia del otro tributario principal, se desarrolla íntegramente sobre basamento cristalino. Presenta un mayor control estructural, valles en forma de V y barrancas que superan los 10 m de altura por donde discurren encajados los principales colectores de este sistema. En las cabeceras de los tributarios menores, se observan procesos de erosión retrogradante del material loésico depositado en discordancia sobre el basamento (Fig. 3).

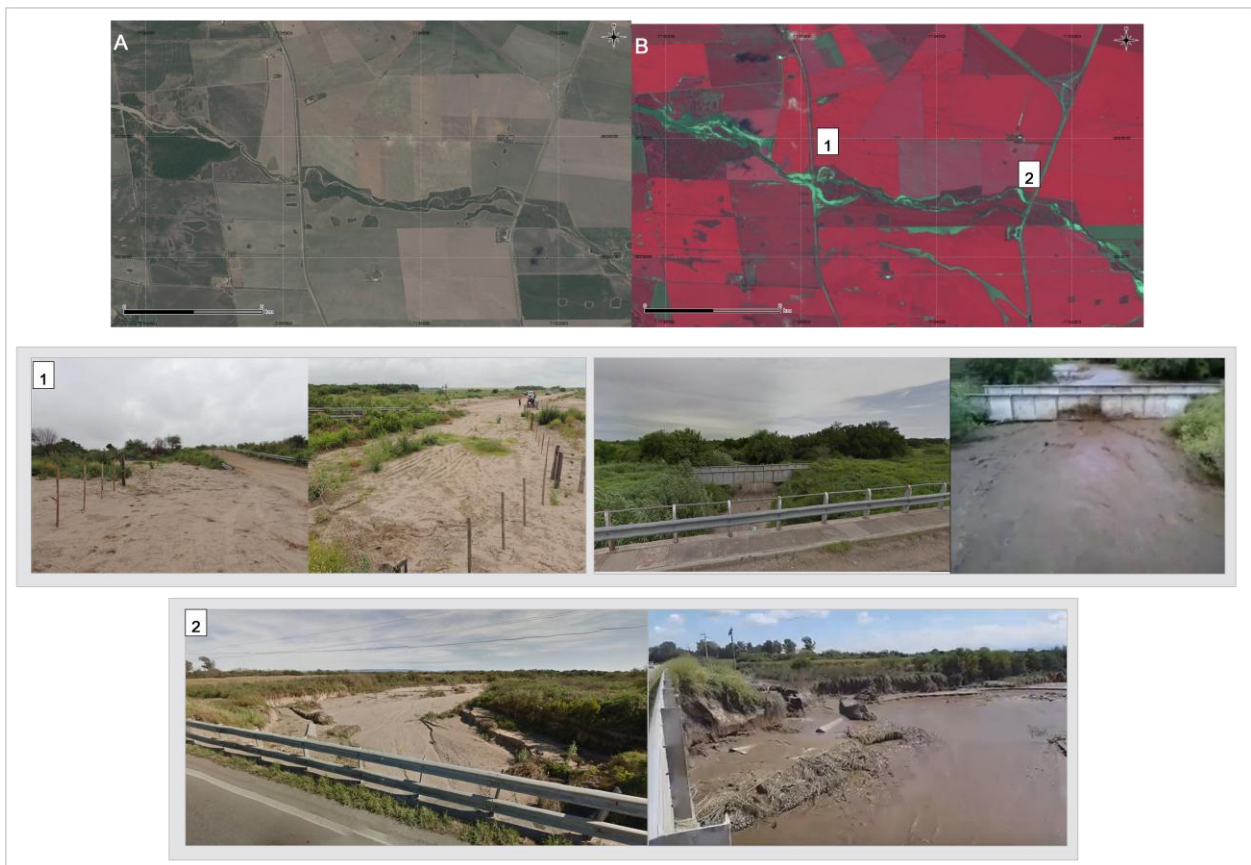
Figura 8: A) imagen año 2010. B) Spot 2015. 1- Procesos erosivos y desbordes en Puente ferroviario
 2-Ensanchamiento de cauce en puente carretero RN9.

A su paso por el puente de la RN9, se origina un ensanchamiento de cauce, la erosión de márgenes afectó las bases del mismo, y generó el colapso del engavionado realizado para mitigar este proceso. Por su curvatura y tendencia de migración constituye un riesgo activo.(Fig . 8)

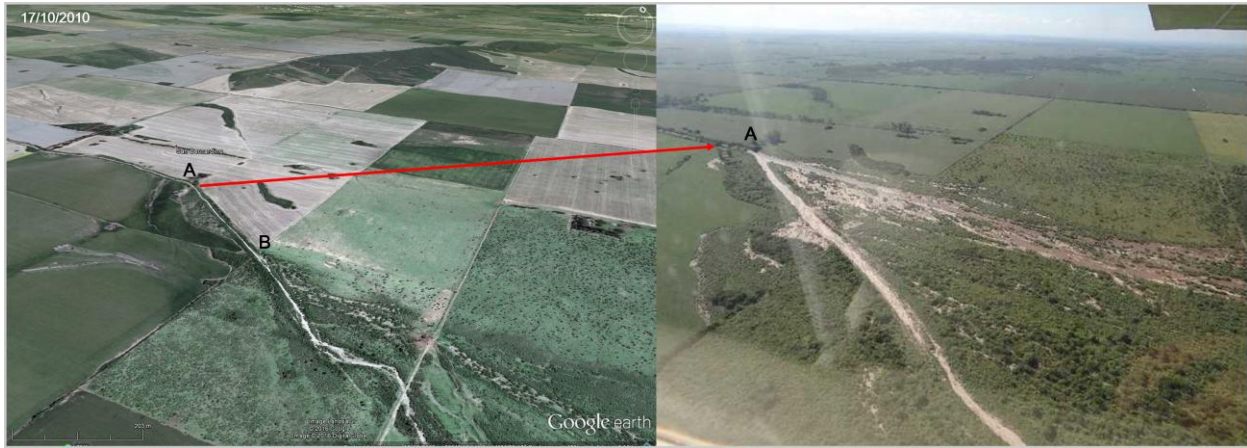
Figura 10: Izq imagen google año 2010 . Derecha vuelo año 2016. A- Ápice de los explayamientos (2015-2016), canal sur y explayamientos NE. B. Ápice de los explayamientos año 2010

actualidad una clara definición geomorfológica tanto a nivel de imágenes satelitales, como en campo. (Fig 10)

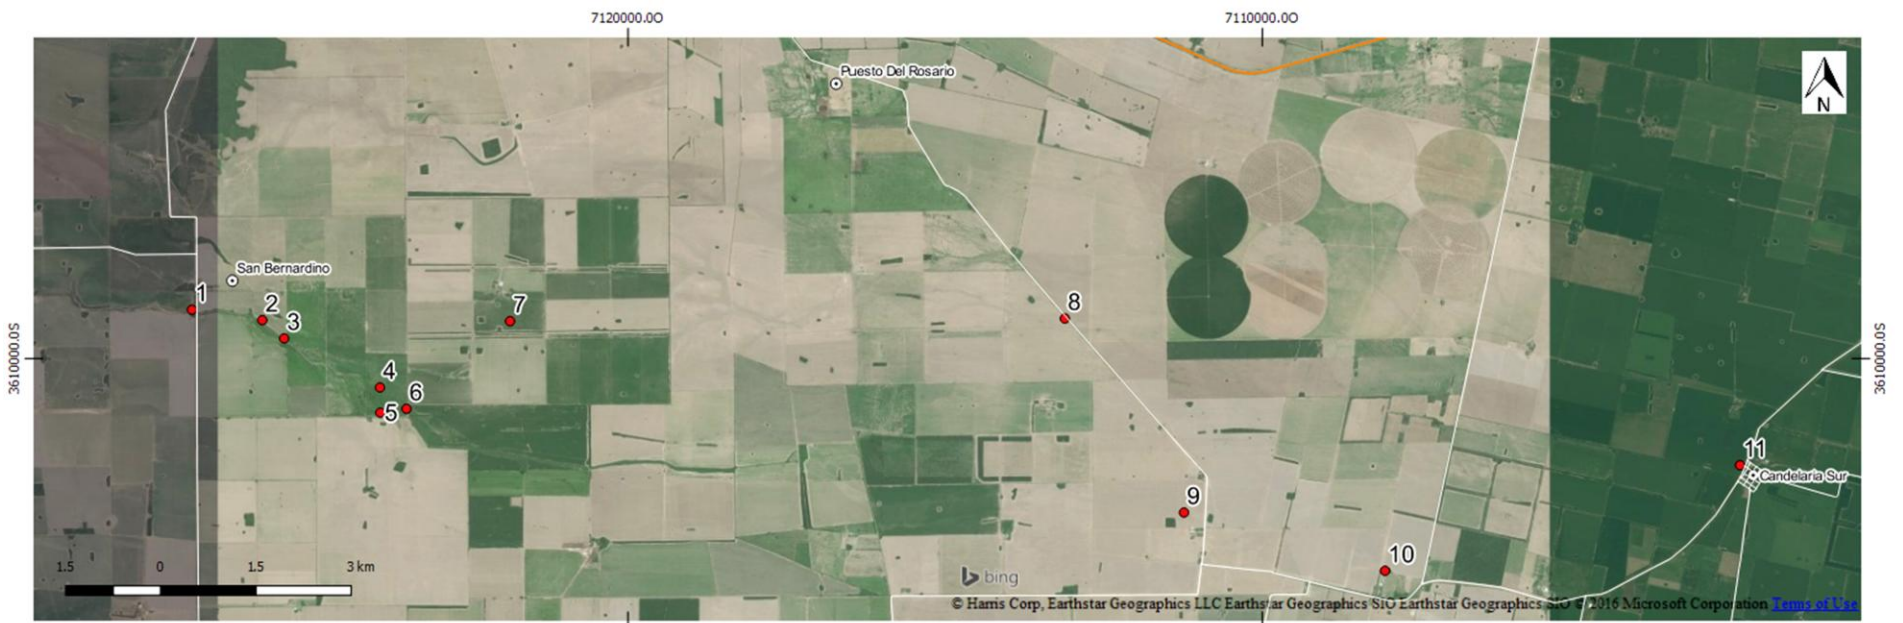
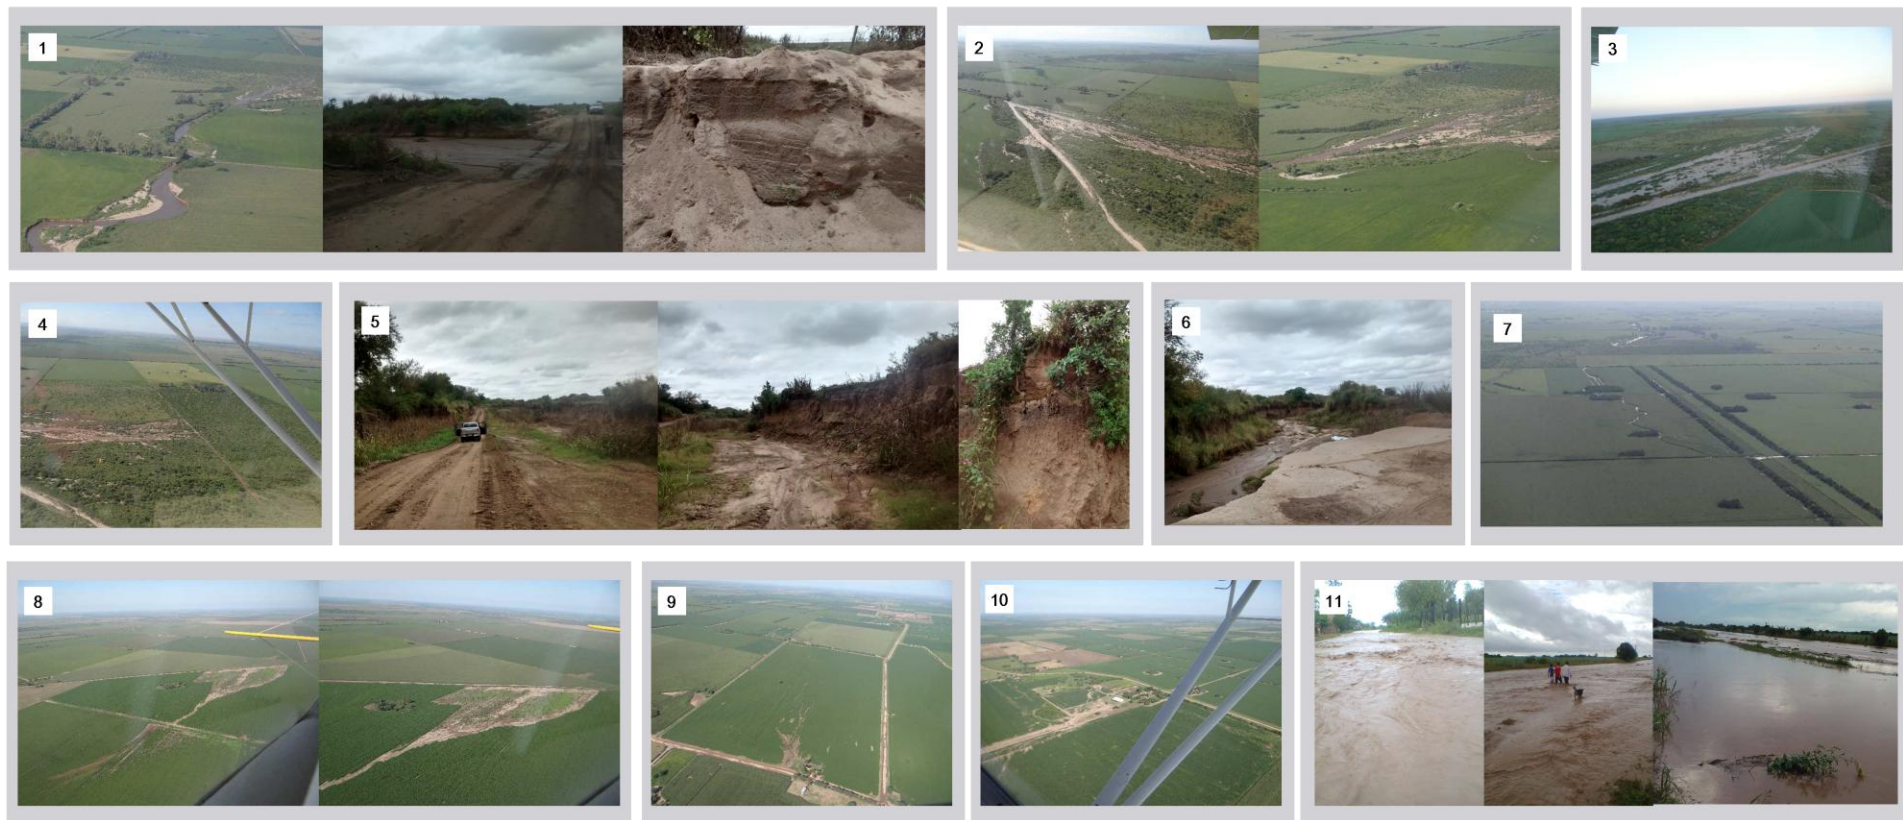
Figura 11: Arriba imagen Bing año 2010 Abajo : Imagen Spot 2015 . Puntos 1al 10 fotografías de vuelo año 2016, e imágenes obtenidas en campo. 11. Anegamiento camino a candelaria sur fuente: <https://www.facebook.com/Comuna-De-Candelaria-Sud-397261483730886/>

En la figura 11 se observan imágenes satelitales Google (2010) y Spot (2015), complementadas con fotografías de un vuelo realizado en 2016 con posterioridad a la segunda creciente y fotografías de campo obtenidas en sitios de interés.

Los desbordes continuaron por el camino terciario que se dirige hacia Candelaria Sur. En la creciente del año 2016 (pto 11. Fig 11), el flujo ocupó el ancho del camino, y según las entrevistas realizadas la lámina de agua alcanzo entre 30 y 50cm. Sin embargo, los procesos erosivos no fueron de envergadura por lo cual se pudo rehabilitar posteriormente.

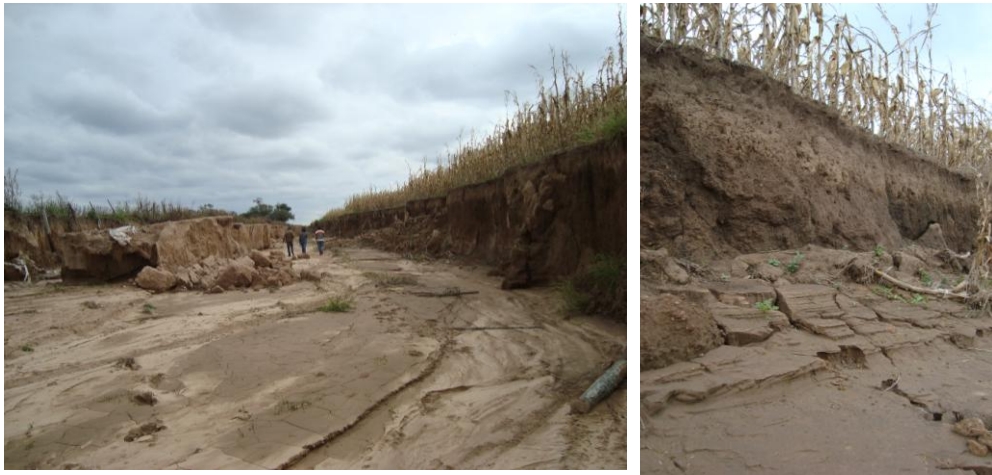
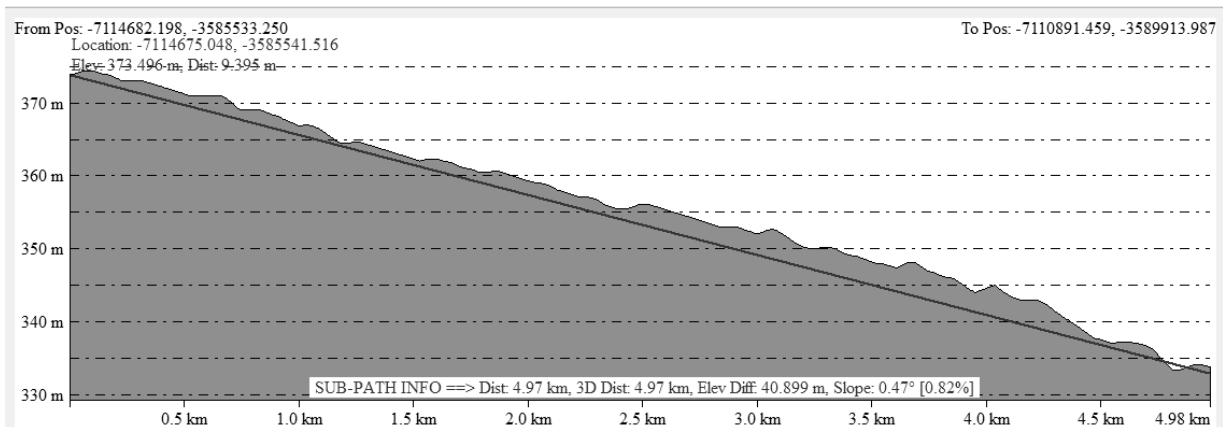
Figura 12: Cárcava en camino que une Puesto del Rosario con Candelaria sur y perfil de la pendiente general

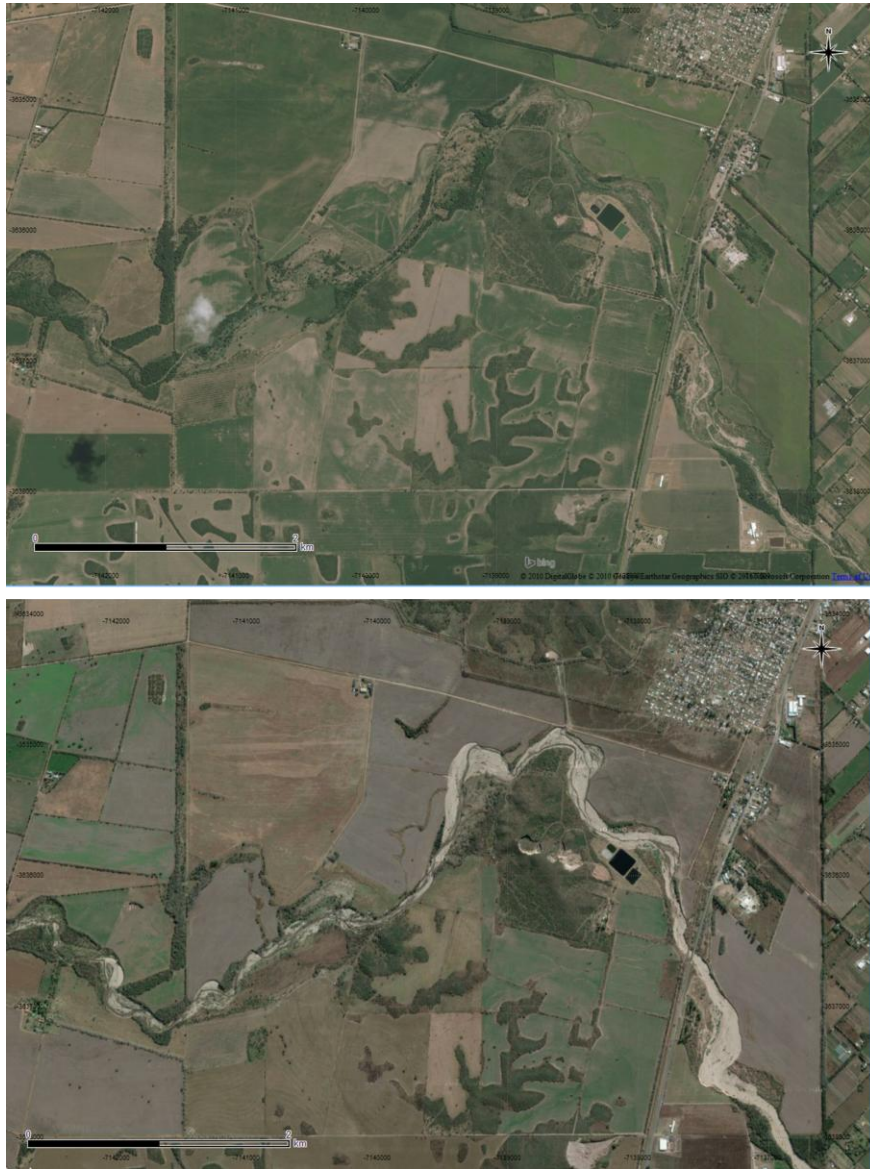
Figura13: Arriba imagen Bing (2010) Abajo Imagen Google (2016). Ampliación de Cauce Río Carnero luego de la creciente del año 2015. RN9

En este sector durante la creciente del 2015 se observa una franca ampliación del cauce por erosión de márgenes que afectan a las bases del puente carretero ubicado sobre la RN9 y al camino terciario que pasa por debajo del barrio de la localidad de Jesús María denominado Sierras y Parque.(Fig 13)

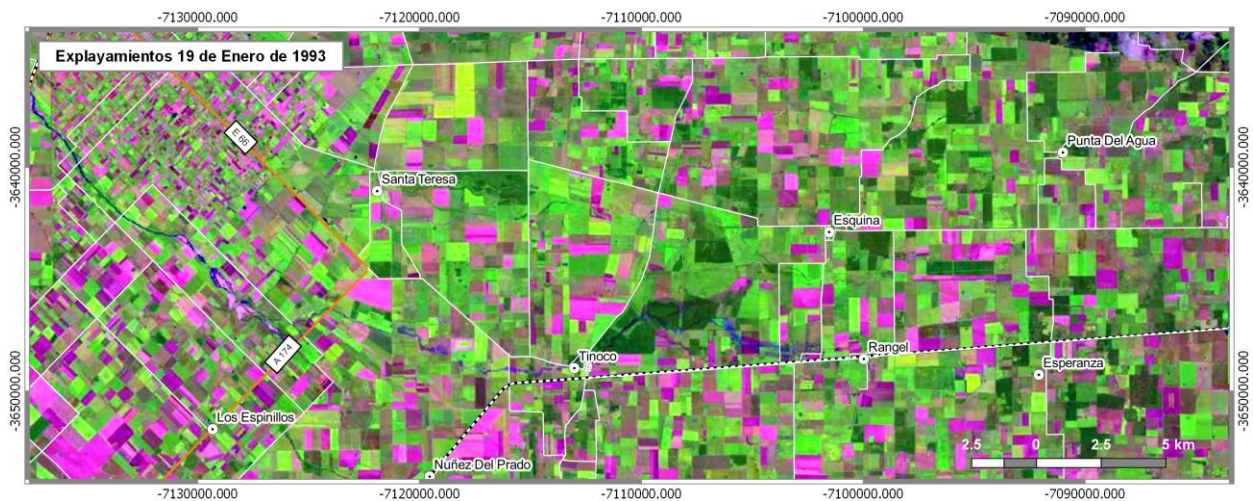
Figura 17: Imagen Landsat 5 explayamientos año 1993

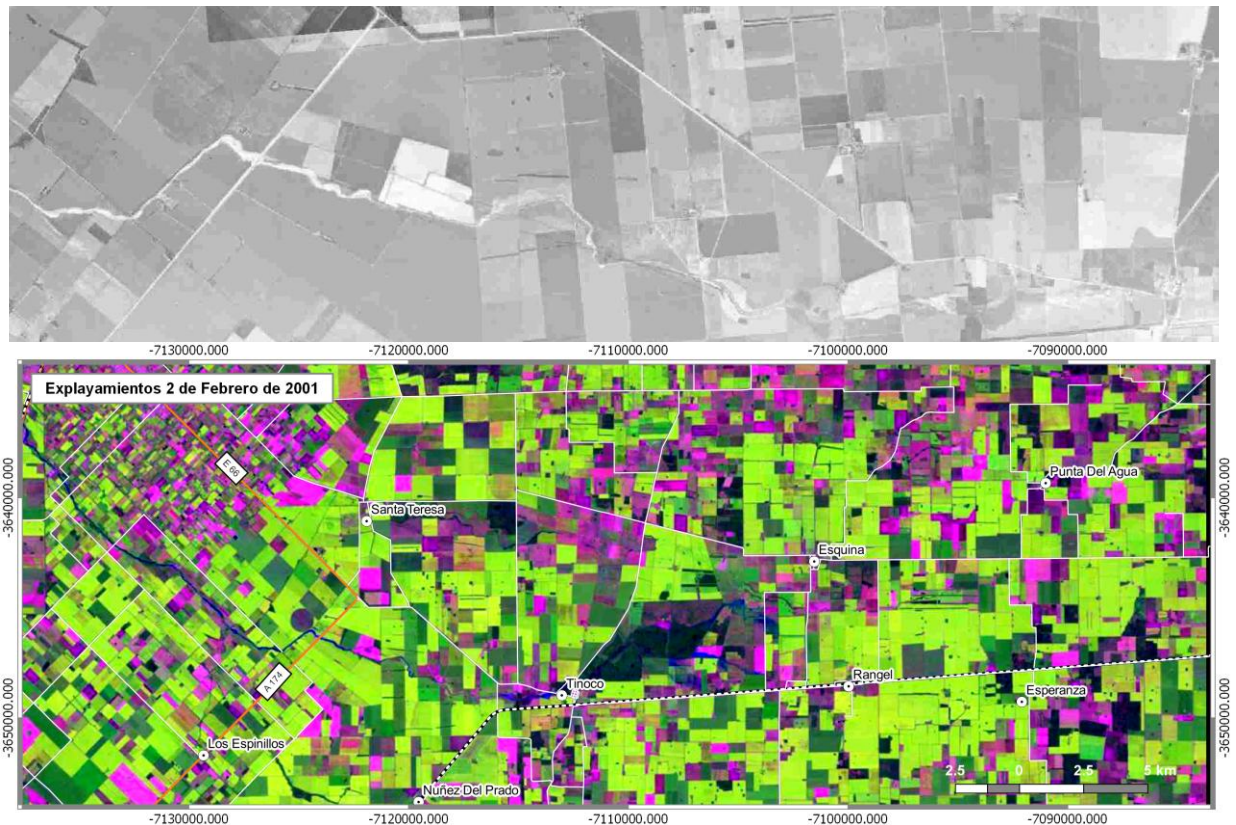
Figura 18: Arriba fotografía aérea año 2001 donde se observa el encajamiento por erosión retrogradante paralelo a la RP A174. Abajo imagen Landsat 5 explayamientos año 2001 al ingreso de la localidad de Tinoco

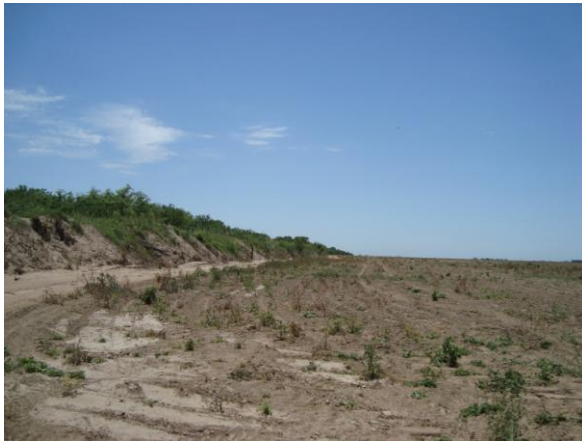
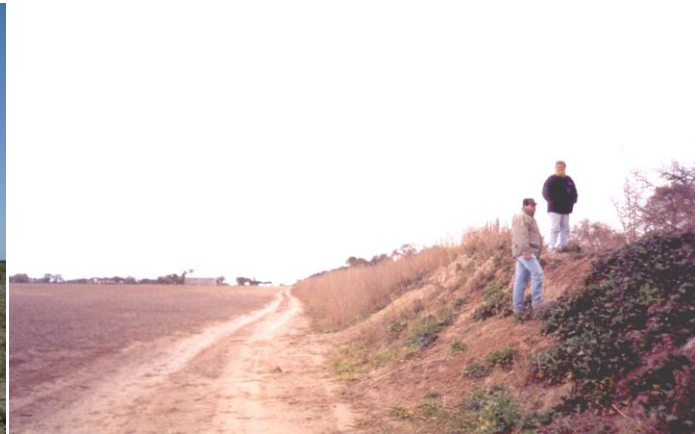
Figura 19: Arriba fotografía aérea año 2001 bordos y puntos de rotura. Abajo: Altura del terraplén izq (2012) Der (2001)

Hacia el año 1996, debido a los graves daños económicos causados por los procesos de sedimentación, colmatación, inundación y anegamientos; productores locales construyeron bordos de 2m. de alto circundando los límites Sur y Este del relicto bosque autóctono, con el objetivo de dirigir el flujo hacia el paleocauce del Rio Carnero. A pesar de su cercanía (1km), el agua no prosperó hacia esta dirección y volvió a encaminarse hacia el SE, ya que la Cañada de San Antonio se sitúa en un sector de interfluvio de relieve positivo plano – convexo, con depósitos de Albardón a ambos lados del paleocauce (evidenciados por la deflexión de las curvas topográficas en dirección Este). En consecuencia, el flujo generó la rotura de los bordos en las direcciones preferenciales de las paleoestructuras fluviales que se observan en la (Fig 19). Los explayamientos adoptaron dirección Sudeste encausándose en el camino que se dirige hacia la localidad del Alcalde, situación que continúa hasta la actualidad.(Fig.20)

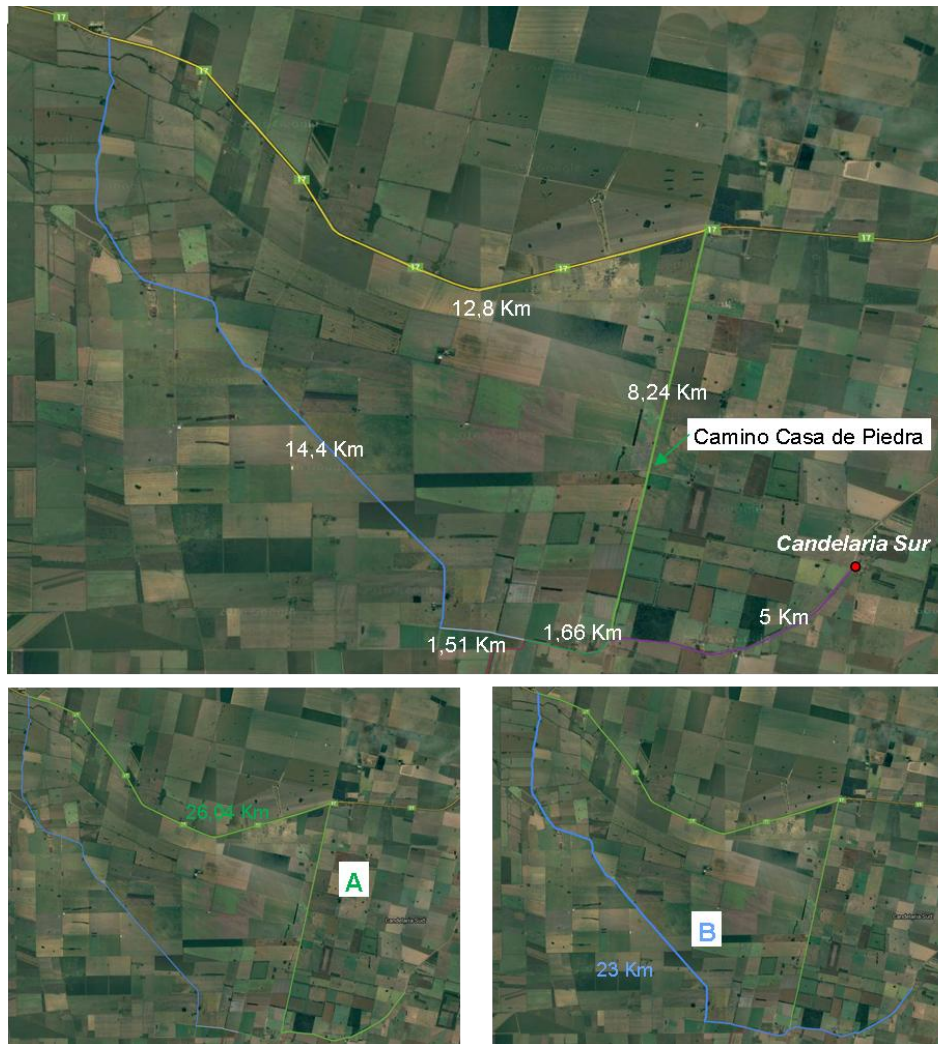
Figura24: Trazas de canalización Río Pinto - Puntos descriptivos.

Para corroborar esta información se utilizó el complemento Grafo de Rutas, los resultados obtenidos indican que el recorrido Candelaria Sud - RP17 por el camino de Puesto de Rosario es 3 Km más corto que el recorrido por Casa de Piedra. Sin embargo, en este último 12,8 km del recorrido se realizan por pavimento (RP17) lo que representa el 49% del recorrido total, determinando que la diferencia en kilometraje sea despreciable por las mejores condiciones de transitabilidad. (Fig.24)
