INFORME SOBRE LA ESTABILIDAD DE LA
ESCOLLERA SUR DEL PUERTO DE QUEQUEN
LHA-S4-035-92

INSTITUTO NACIONAL DE CIENCIA Y TÉCNICA HÍDRICAS

LABORATORIO DE HIDRAULICA
APLICADA

Resúmen: Se presenta una análisis de la situación de la escollera Sur del Puerto de Quequén en razón de efectuarse trabajos de dragado en sus proximidades que alterarán las condiciones de oleaje al pié de la misma

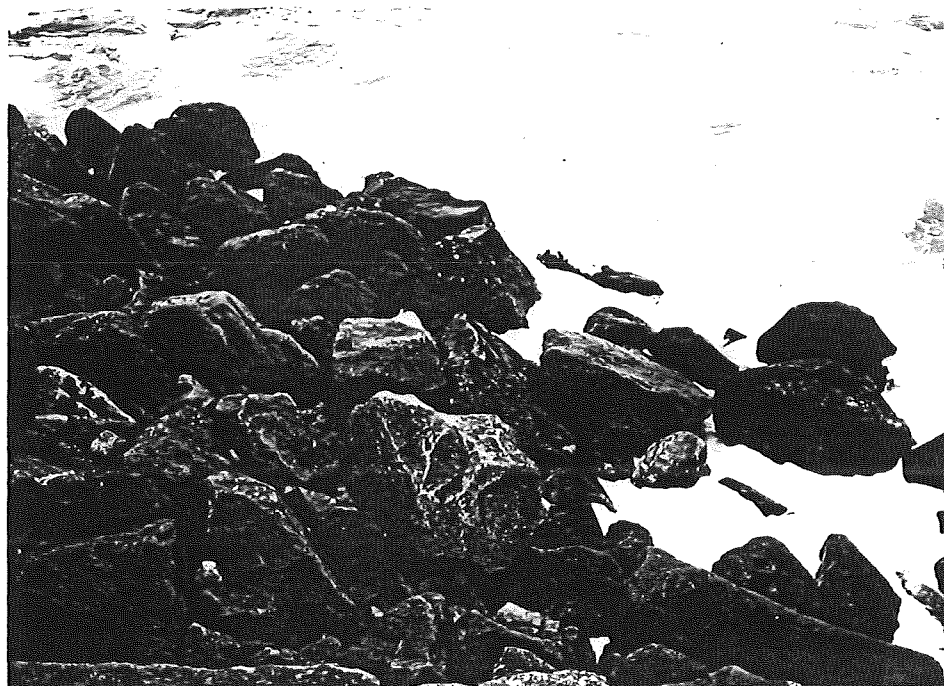
Fotografía Nº 2. 8 de mayo de 1992. Enrocado acumulado sobre el costado interior del morro de la escollera Sur. Se observa la diversidad de tamaños y tipos de roca utilizada.

El día 8 de mayo se realizó una inspección ocular del morro de la Escollera Sur, tanto desde su parte superior como desde una lancha provista por Boskalis bv. Pudo observarse el desplazamiento del enrocado que constituye la berma de base hacia ambos lados del morro, tal como ha sido señalado por Boskalis en su informe. Uno de los bloques de 30 t que componen el morro se ha desplazado al desaparecer la base de enrocado. Es de destacar la heterogeneidad del tamaño del enrocado que compone la berma. Pudo observarse la cuarta hilera de bloques comenzando desde la parte superior, que en fotografías de fechas anteriores aparece cubierta por el enrocado. Las Fotos 1 y 2 muestran la situación descripta.
