Análisis de riesgo de erosión e inundación en la cuenca media del Río Guanusacate, Córdoba, Argentina.

Autores: Osvaldo, L. Barbeito ^{1,2}, Ana, L. Rydzewski ^{1,2}; F. Muracciole ²; N. Raptópulos ², y J.V. Siskindovich ²

Institución: 1-Instituto Nacional de Agua (INA), Centro de investigación de la región semiárida (CIRSA). 2-Departamento de Geografía Facultad de Filosofía y Humanidades (FFYH) Universidad Nacional de Córdoba (UNC). Casa Verde, Primer Piso. Ciudad Universitaria, (5000). Email: chicheski@gmail.com

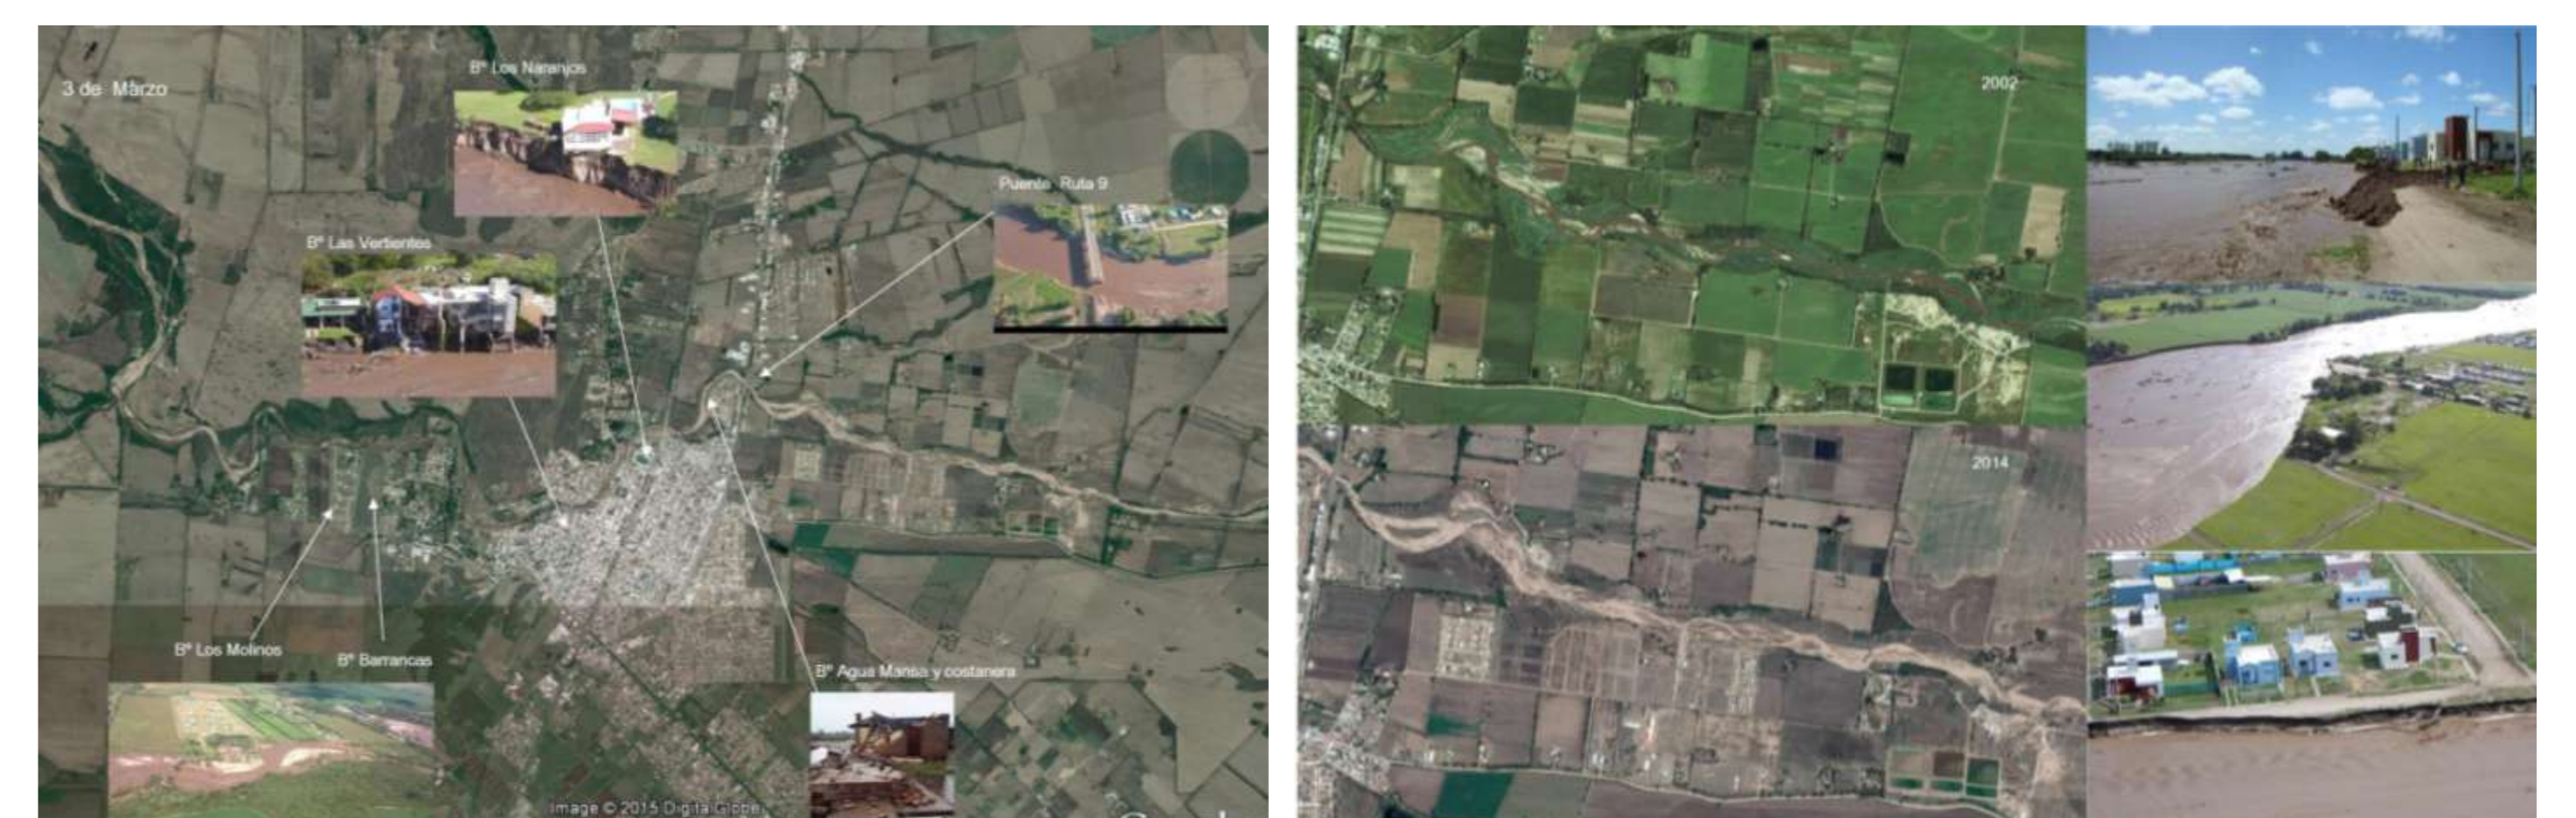
Figura N°2: Arriba Imagen spot 5,(11/3/15) resolución 10m, que muestra el desarrollo areal afectado por la crecida de 2015. Fuente CONAE. Abajo: Esquema Síntesis de daños. Fuente: Elaboración propia en base a Imagen Google earth 2014.

Tras las precipitaciones ocurridas los días 15 de febrero y 3 de marzo de 2015, por la elevada energía fluvial y lo deleznable de los sedimentos loessicos por los que discurre, se produjo una intensa erosión de márgenes en las curvas externas del cauce, que trajo aparejada la pérdida de viviendas, vados, puentes, loteos y parte del engavionado realizado para mitigar los procesos erosivos y desbordes fluviales (Fig. 2).
