# **ANÁLISIS DEL DESPLAZAMIENTO DE MATERIALES EN LA COSTA DE PUNTA CARRASCO**

## **INFORME TÉCNICO DE ASESORAMIENTO**

DICIEMBRE DE 2002

Informe LHA -220-01-02  
Proyecto INA N° 1-141

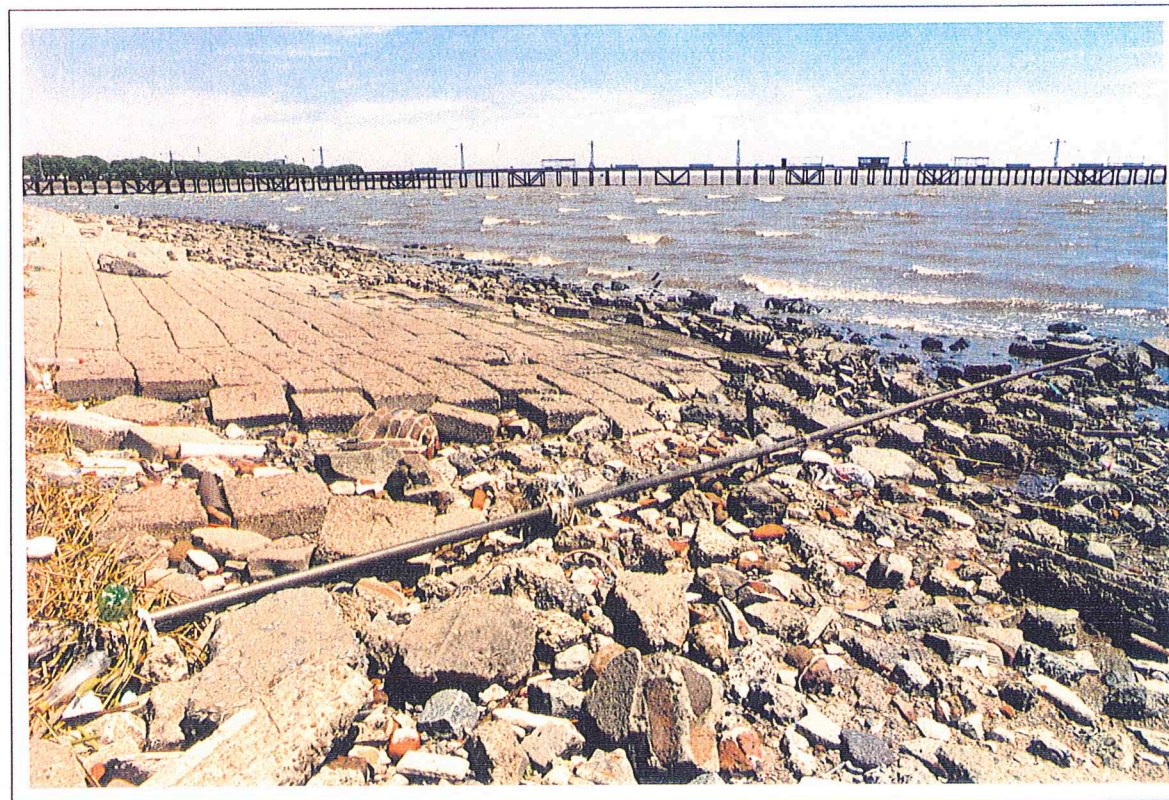
**FOTOGRAFIA 18**

De esta manera las unidades colocadas pueden ser movibles bajo esta sollicitación, con lo que se justifica el desplazamiento observado por algunas de ellas como se ha mostrado en las **Fotos 18 y 19**.

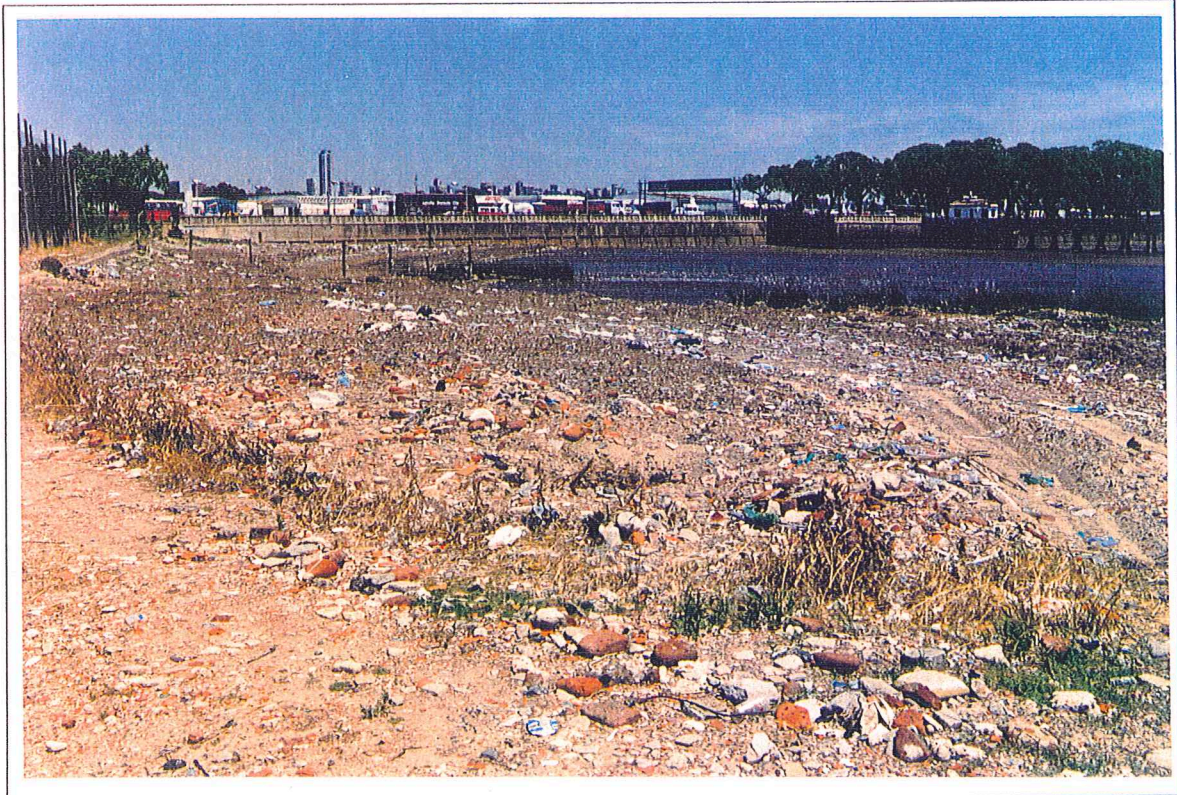
**FOTOGRAFIA 24**

Esto concuerda con la presencia observada de grandes volúmenes de materiales de pequeño tamaño en el extremo NW del predio, en correspondencia con la Av. Costanera (**Fotos 23 y 24**), donde las condiciones de mayor calma permiten su deposición.

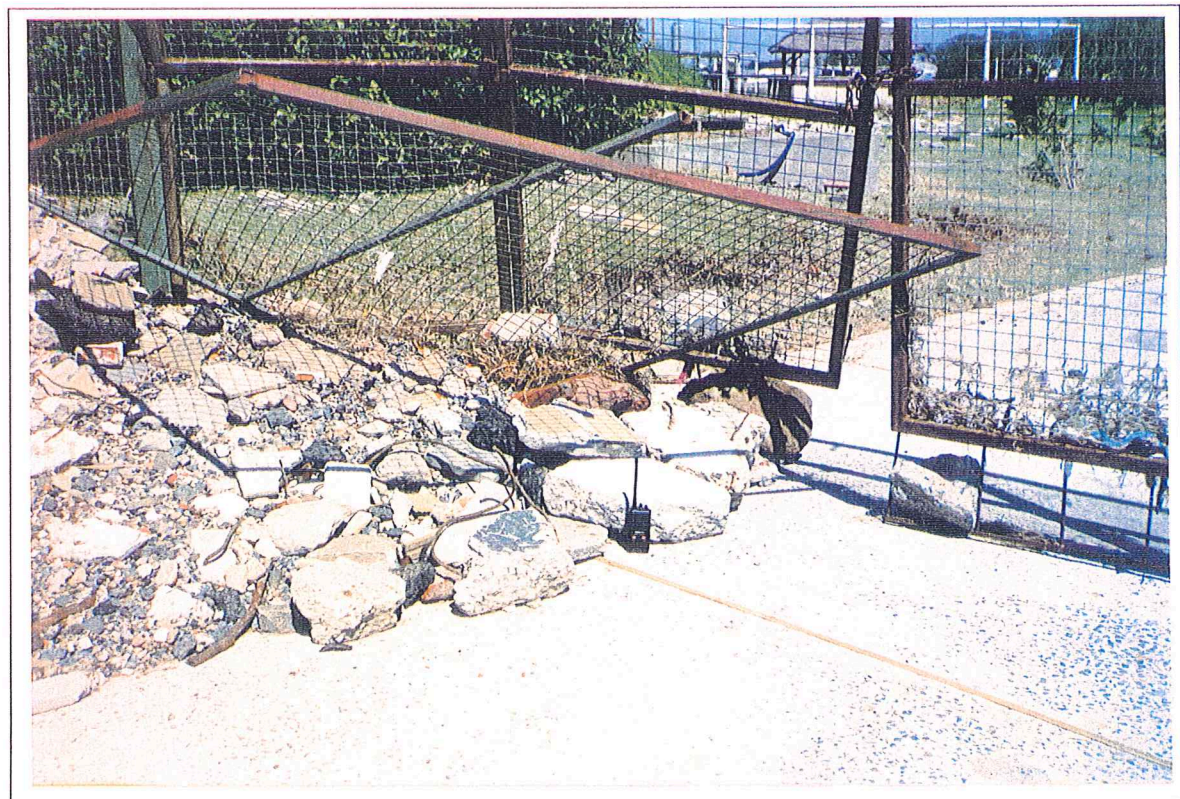
**FOTOGRAFIA 26**

En la **Foto 25** se observa la gran cantidad de restos que el río volcó sobre el parque en la zona donde comienza la protección. Es para destacar el tamaño de material transportado (**Foto 26**) y la cota en que se depositó el material. El tamaño de algunos elementos fue tal que su movimiento dañó la reja que permite el ingreso al camino que rodea a esa zona.

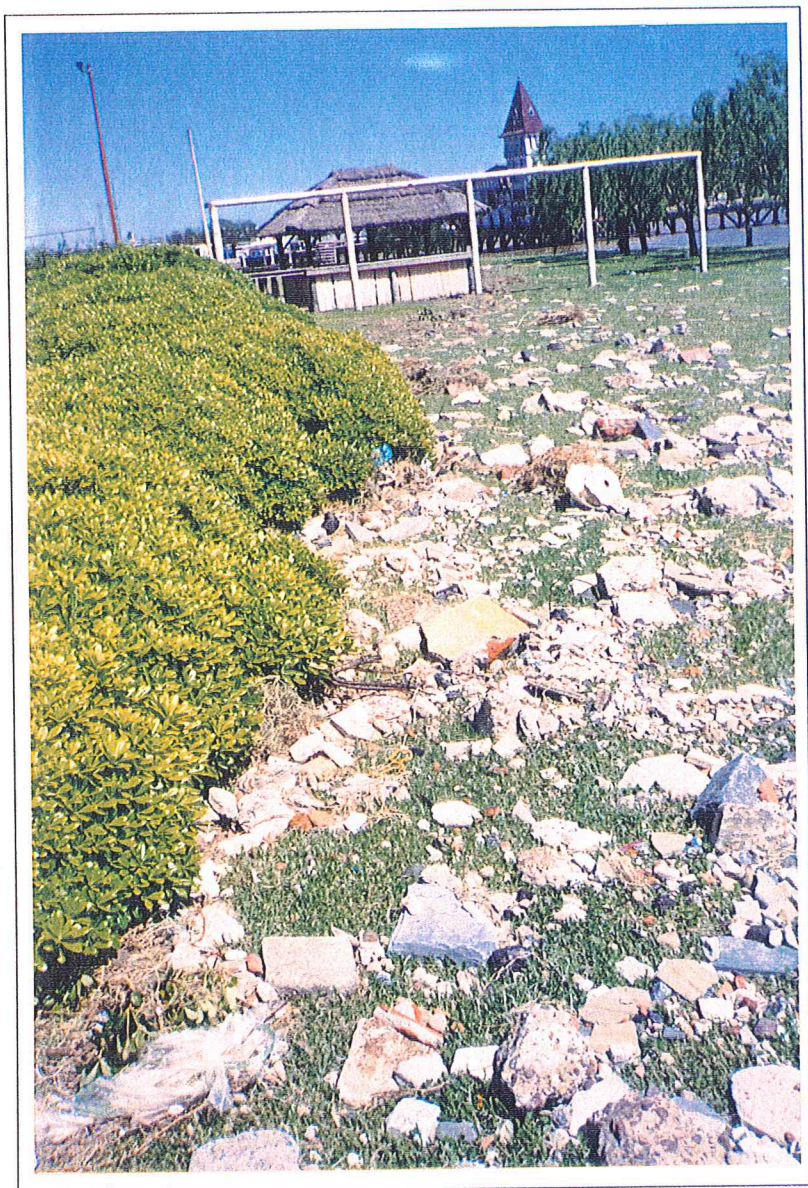
**FOTOGRAFIA 27**

En las **Fotos 27** y **28** se puede apreciar la importante cantidad y el gran tamaño de los restos que fueron depositadas sobre el parque. Para ello la altura del río y las olas debieron sortear la altura del muro vertical, lo cual es probable en ocasiones de sudestadas intensas. Inclusive se dañó parte de las edificaciones cercanas a la costa (**Fotos 29** y **30**) que debieron ser reparadas.

En la **Foto 31**, de la misma zona que la **Foto 27**, se compara el tamaño de mampostería desplazado con el de un handy. Puede notarse que su tamaño es similar al de las losetas.

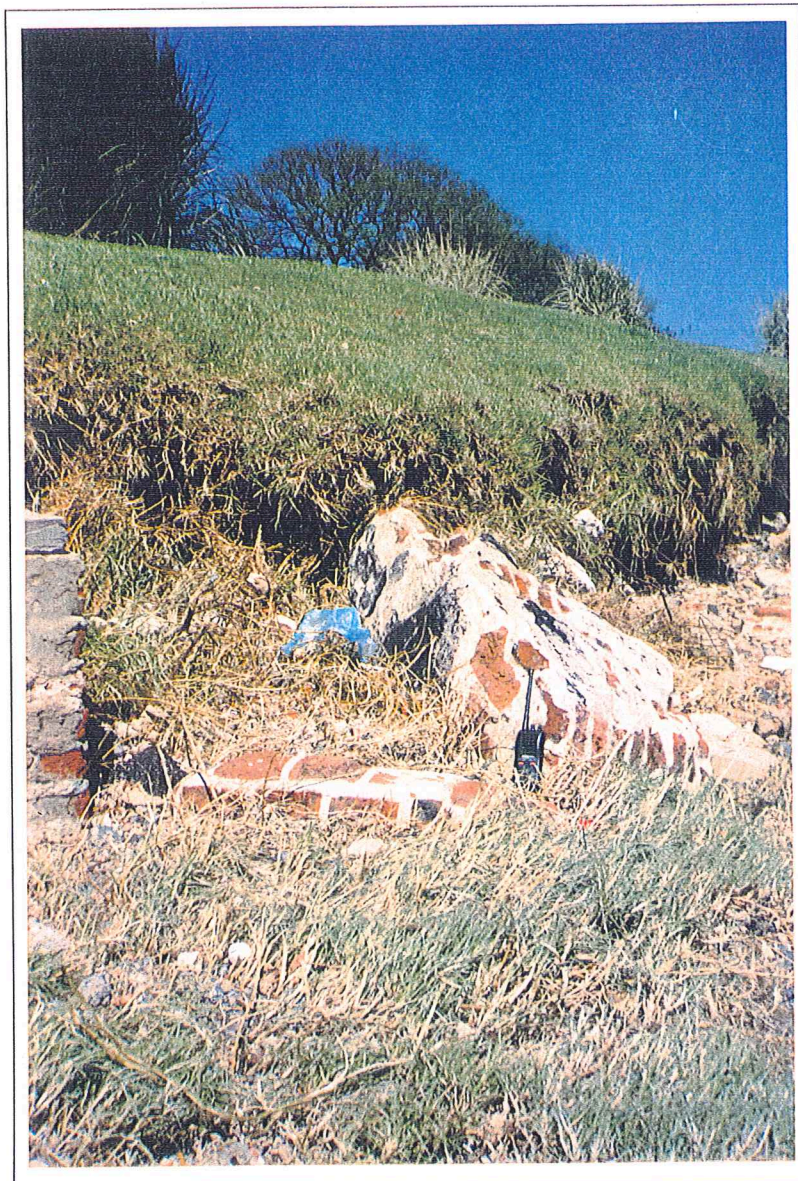
**FOTOGRAFIA 28**

En cuanto al desplazamiento observado de algunas elementos de mampostería de considerable tamaño, como la de la **Foto 28**, se puede utilizar la ecuación de diseño siguiente<sup>3</sup> para comprobarlo:

De acuerdo a lo que se puede observar en la **Foto 28**, el trozo de mampostería tiene un largo de unos 1.20 m, por unos 0.60 m de lado y unos 0.30 m de ancho, que con una densidad de  $1800 \text{ kg/m}^3$  (mampostería), da un peso de unos 390 kg. Lo que resulta en un elemento fácilmente movable para esta ola.

- e. Para limitar el movimiento de los materiales de demolición que constituyen el actual relleno y reducir la afectación al entorno, se recomienda la protección de su contorno. Cualquier relleno de esta naturaleza, incluyendo futuras ampliaciones del existente, debe estar fundamentado en un proyecto de ingeniería que (entre otros) tenga en cuenta la ocurrencia de estos procesos y la necesidad de controlarlos.

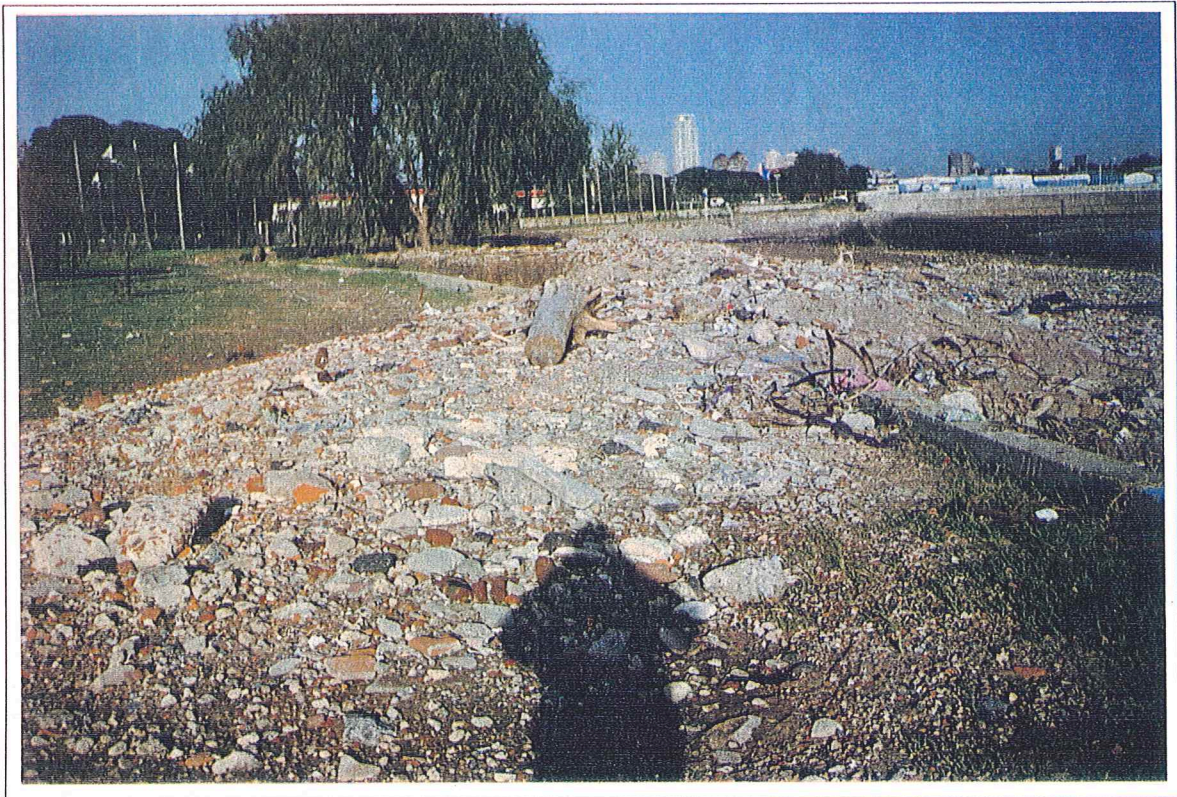
**FOTOGRAFIA 32**

En la **Foto 32** se muestra la zona lindante al muelle del Club de Pescadores. Superando ese pequeño escalón de hormigón se depositó una enorme cantidad de escombros de tamaño variable, incluyendo grandes elementos. Las **Fotos 33** y **34** son de la misma zona pero más cercana a la Av. Costanera, en las inmediaciones de las canchas de fútbol 5. La cantidad de material depositado es muy importante, pudiéndose observar cómo en la **Foto 33** el tamaño del material es mayor al de la **Foto 34**, siendo esta última la zona más alejada y protegida.
