Relevamiento batimétrico, aforos y caracterización de los procesos hidráulicos en el río Paraná de las Palmas en correspondencia con la ciudad de Zárate

Informe de relevamiento

Programa de Hidráulica Computacional
Subgerencia Laboratorio de Hidráulica - Instituto Nacional del Agua

Proyecto INA 406
Informe SLH 01-406-22
Ezeiza, octubre de 2022

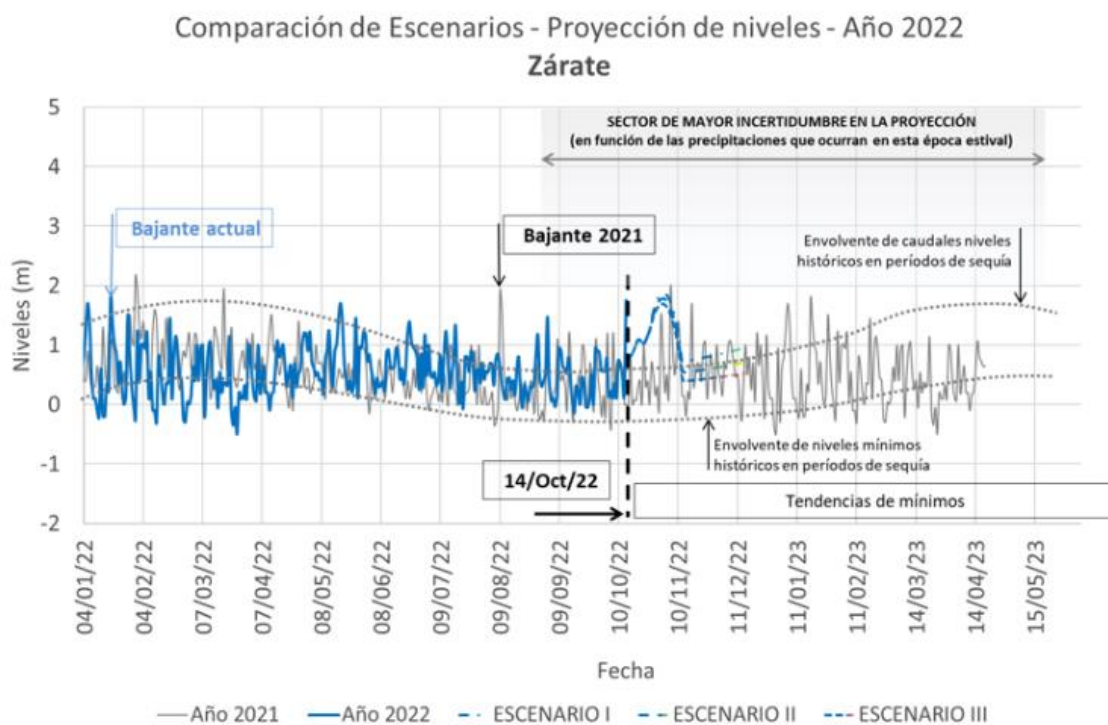
Con relación a las condiciones hidrológicas de los días en los que se realizó la campaña de relevamiento, se pueden distinguir dos situaciones. Condiciones normales-bajas y de bajante del Río de la Plata, esto se ve reflejado en los caudales aforados, como se verá más adelante.

Figura 2.1. Escenario Hidrológico Octubre 2022. Fuente: sSlyAH (INA).

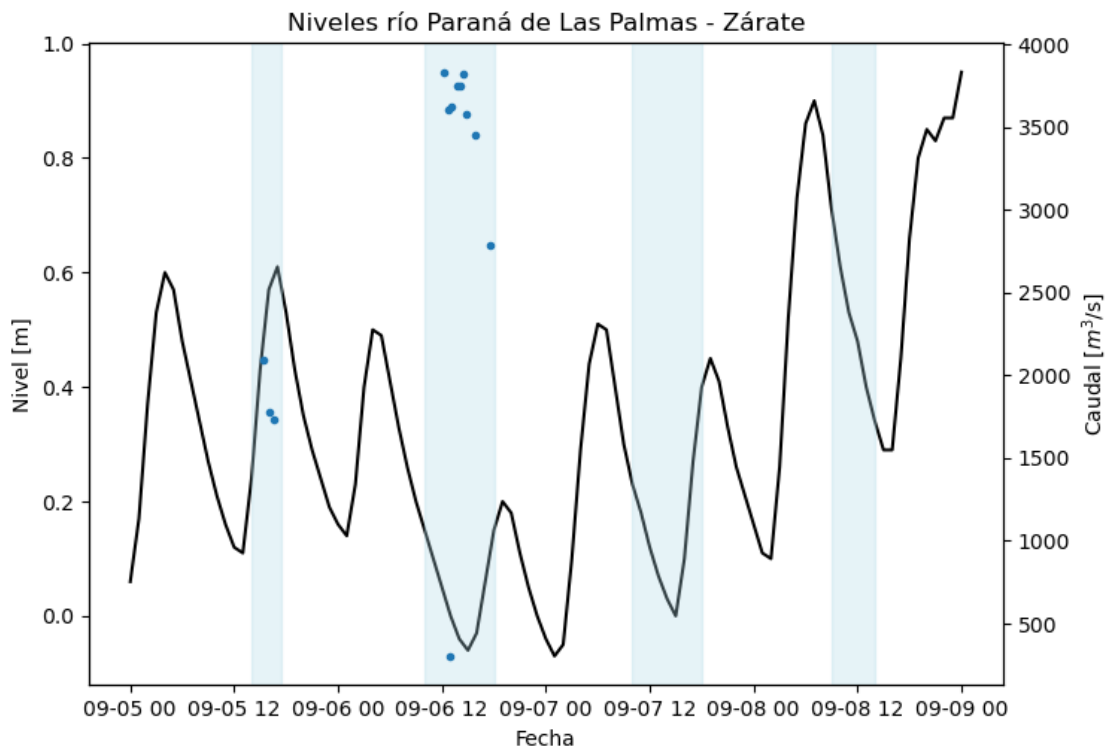
En la Figura 2.2 se observa que el día 5 de septiembre los niveles oscilan en valores normales-bajos, habiéndose aforado en situación de aumento de niveles del río (debido a la onda de marea del Río de la Plata). En ese caso los caudales medidos se encuentran entre los 1700 y 2000 m³/s.

El día 6 de septiembre los aforos tuvieron lugar mientras los niveles del Río de la Plata presentaban un importante descenso debido a vientos del sector noroeste sobre el estuario. Eso dio lugar a una bajante que implica una mayor descarga de caudal, lo cual se refleja en caudales

medidos en el rango de los 3500 a 4000m³/s. Cabe destacar que el punto correspondiente a un caudal menor (300m³/s) se realizó sobre el Canal Irigoyen.

Figura 2.2. Condición hidrológica en franjas horarias de mediciones.

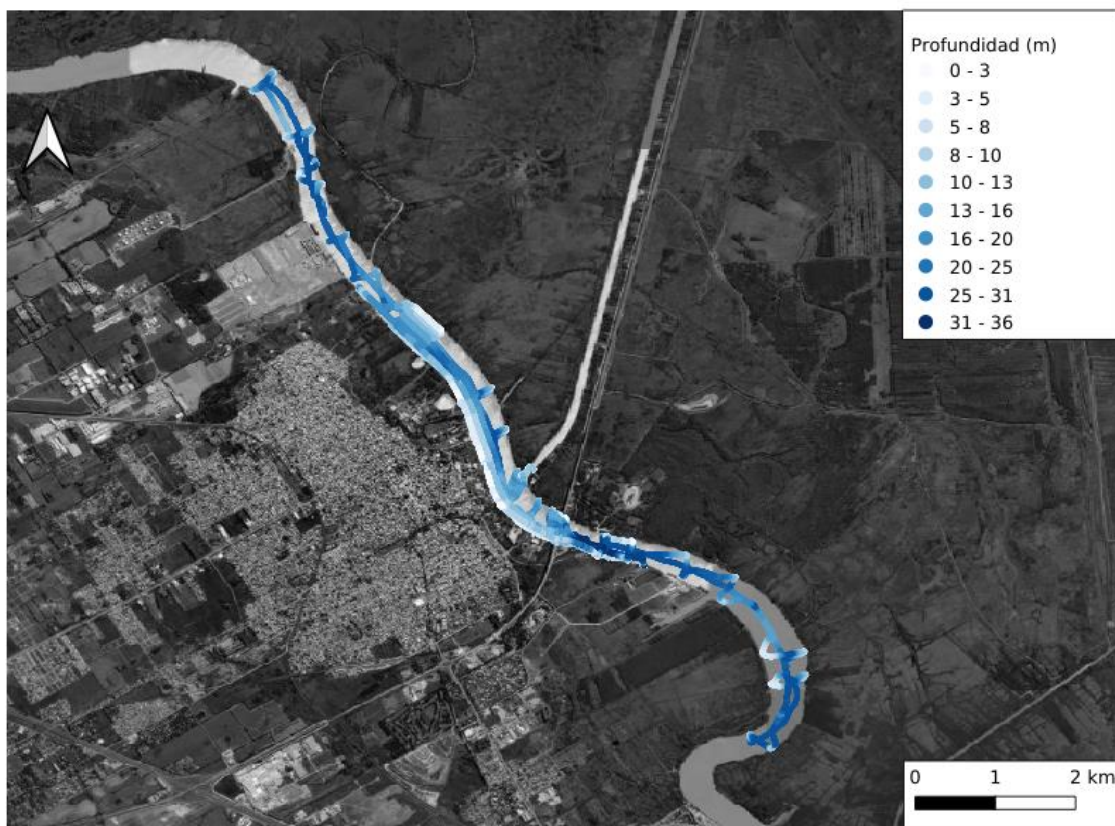
La Figura 3.1 muestra el alcance completo del relevamiento batimétrico realizado. Se destaca que, dada la traza sinuosa del río en este tramo, el talweg se acerca hacia una de las márgenes luego de las curvas alternadamente. En el tramo donde se registran sedimentaciones sobre margen derecha, el curso es más profundo sobre la margen izquierda, mientras que aguas abajo del puente donde se registran procesos erosivos, el cauce tiende a profundizarse hacia la margen derecha.

Figura 3.1. Batimetría relevada - Septiembre 2022.

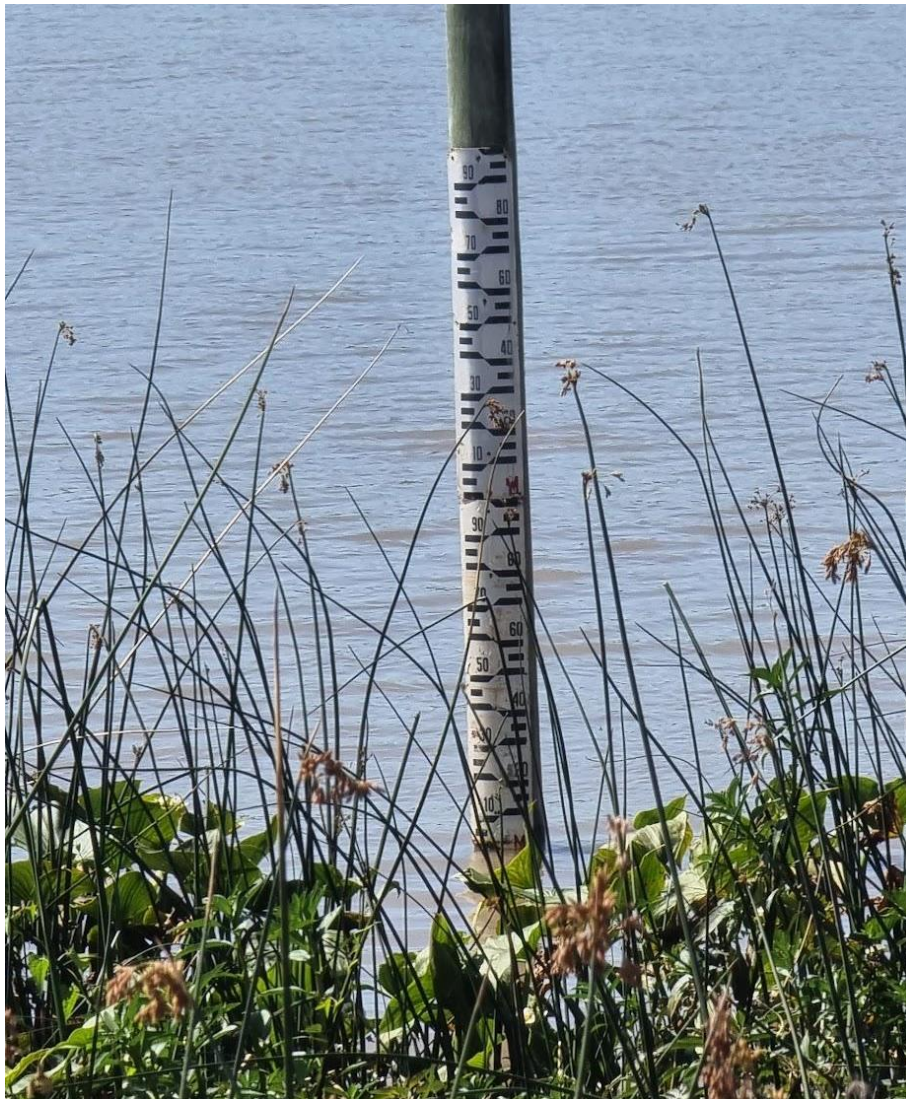
Se realizaron dos métodos para la obtención del cero del sensor y verificación de consistencia. Por un lado se obtuvo la lectura de forma visual de la escala el día 05/09/22 a las 13.13hs que arrojó una lectura de 0.0 m local sobre la regla de PNA (Figura 3.3). La cota informada de esta escala es 0.243 m IGN, la medición del sensor de Zárate a las 13:13 del día 05/09/22 es de 0.14 m local del sensor, esta relación devuelve entonces que la cota del cero del sensor es 0.103 m IGN (ver Figura 3.4).

Figura 3.3. Escala 05/09/22 a las 13.13hs.

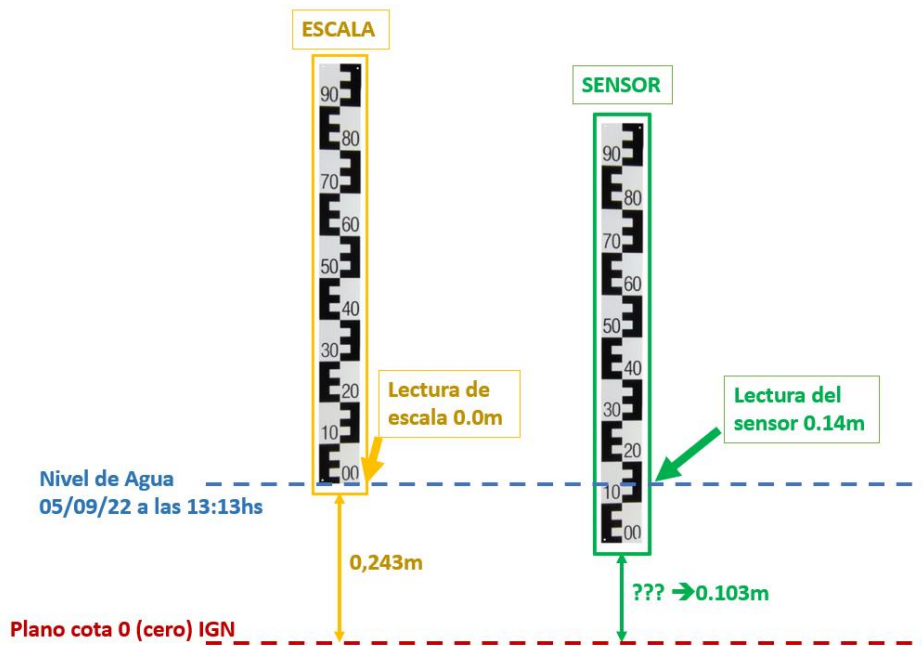
Figura 3.4. Detalle escala y sensor.

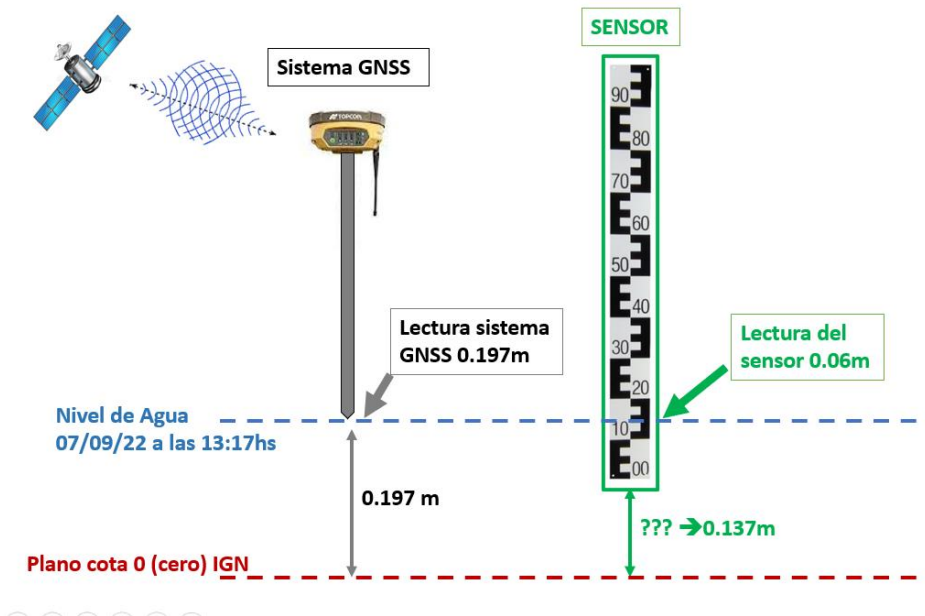
Por otro lado, se midió la cota del nivel de agua con la antena del sistema GNSS el 07/09/22 13:17 con el cual se obtuvo una cota de 0,197 m IGN en ese mismo momento el sensor indicaba una lectura de 0.06m local, esta relación implica que el cero del sensor es de 0.137 m IGN (Figura 3.5).

Figura 3.5. Detalle sensor y sistema GNSS.

Teniendo en cuenta que el sistema GNSS obtiene datos de cota con un error menor o igual a 3 cm, y que la lectura de escala puede generar también un error a la observación de al menos 1

cm, se puede decir que el valor es consistente y por lo que se consideró **0.137 m IGN el cero del sensor y en consecuencia el cero de la escala se asume en 0.258 m IGN**

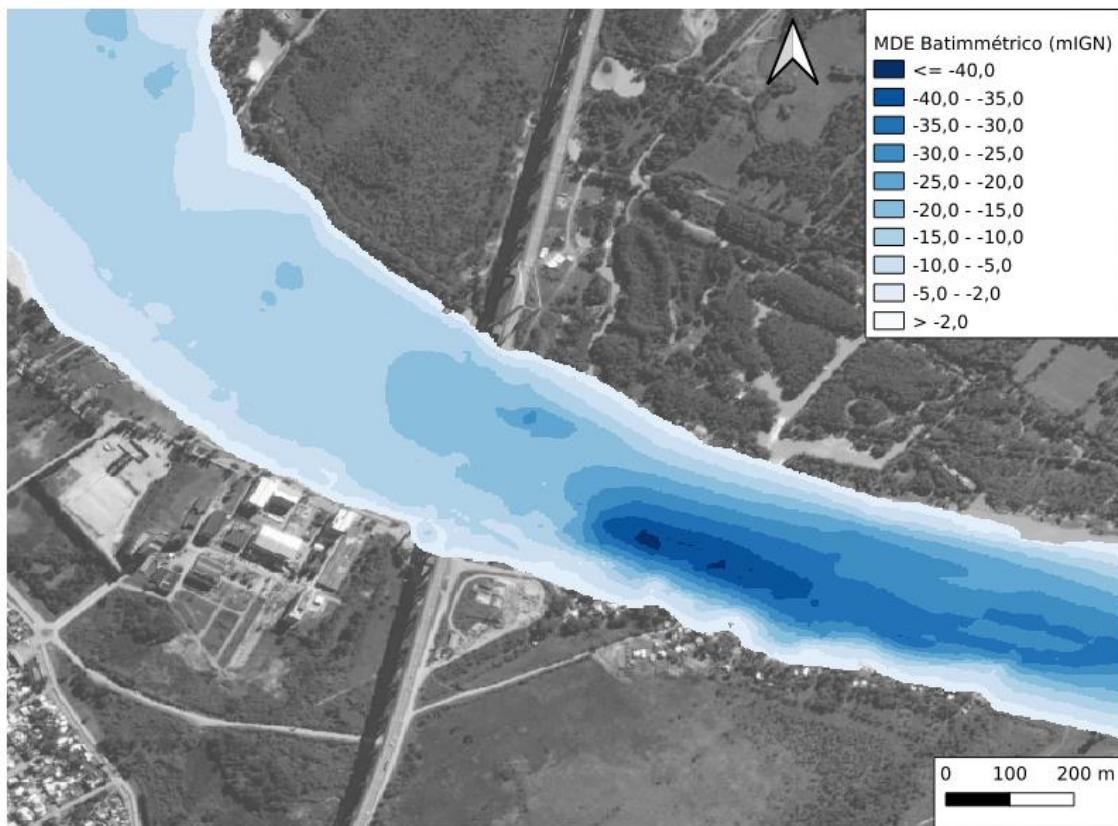
A partir de la información procesada, se objetivo un Modelo Digital de Elevación (MDE) batimétrico, el cual resulta un insumo fundamental en la siguiente etapa del estudio (modelación numérica hidrosedimentológica), como así también para poder analizar distintos perfiles transversales del río en las secciones de interés (Figura 3.6).

Figura 3.6. MDE en la zona de interés.

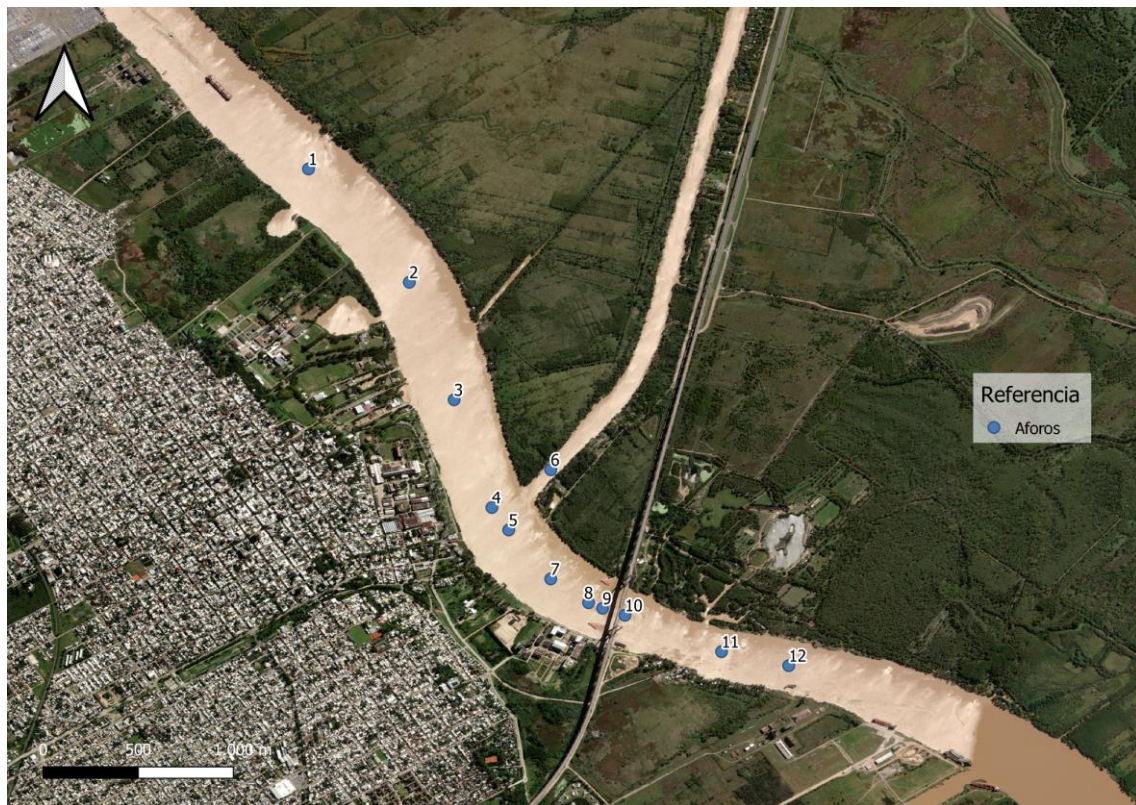
Durante los días lunes 5 de septiembre y martes 6 de septiembre se realizaron un total de 13 aforos de caudales sobre el río Paraná (12) y el Canal Irigoyen (1) (Figura 4.3). Los valores de caudales medios medidos se presentan en la Tabla 4.1 con su incertidumbre asociada. Con excepción de dos aforos, en todos los casos la incertidumbre se encuentra acotada en menos de 5%, lo cual es un valor recomendable.

Figura 4.3. Localización de aforos.

Se pudo verificar una aceptable consistencia de los datos medidos en el balance de caudales (con una diferencia de 25%) en la descarga del Canal Irigoyen, que al momento de la medición aportaba el 8.5% del caudal del Palmas aguas abajo de la descarga.

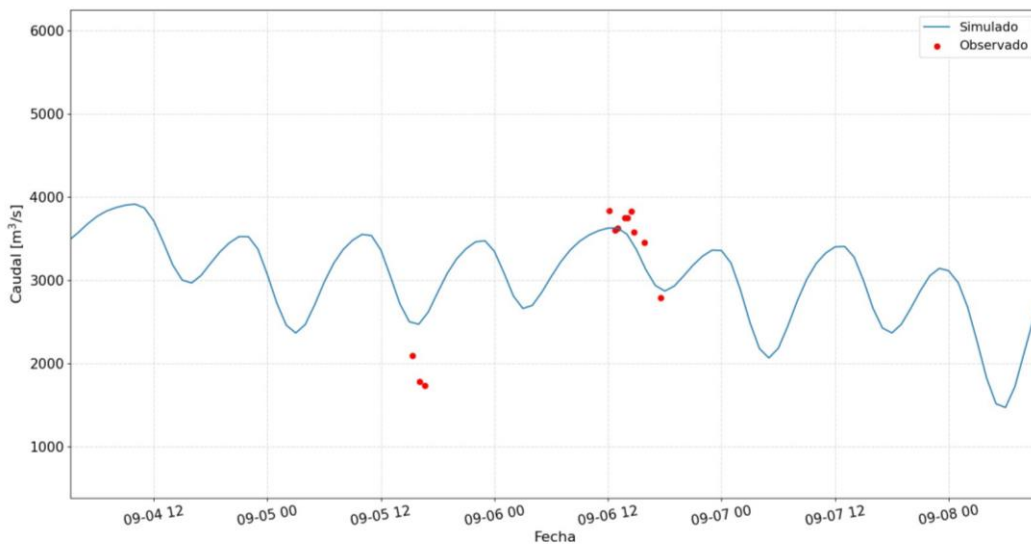
Se observa que, si bien existe un acuerdo razonable en los niveles, los caudales se apartan de las condiciones medidas, lo que implica la importancia de estas mediciones para la futura calibración del módulo hidrodinámico.

Figura A1.1. Caudales medidos vs Modelo 1D

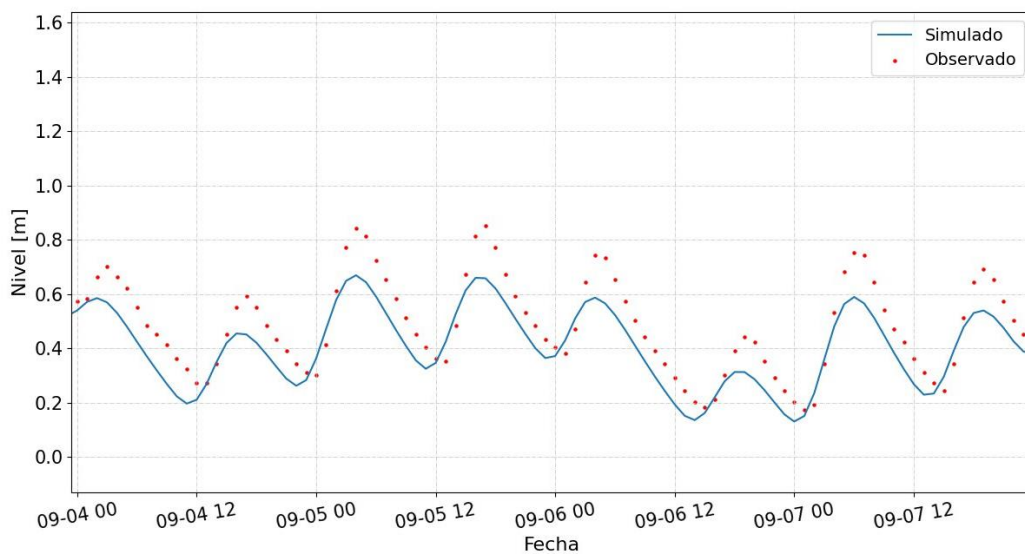
Figura A1.2. Niveles medidos vs Modelo 1D
