Erosión hídrica acelerada y formación de nuevos cursos fluviales. Arroyo Mula Muerta. Córdoba, Argentina.

Ana I. Rydzewski¹, Mauro F. Lanfranco¹, David E. Moya¹ y Sofía Paná¹

¹ Instituto Nacional del Agua, Centro de la Región Semiárida.

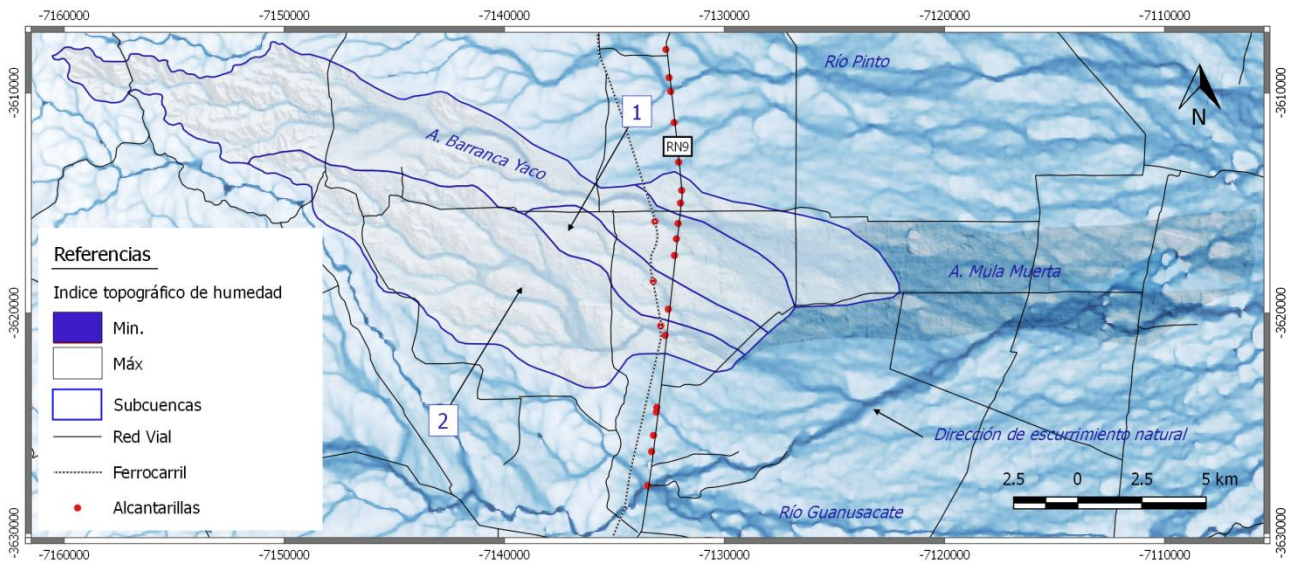
Figura 1 Cuenca Mula muerta y dirección el escurrimiento natural

El lecho ordinario tiene una sección de 47m, y el puente solo 10m, por lo cual presenta sobrepasos laterales tanto a margen derecha como izquierda (Figura 1). Desde allí cambia el sentido de flujo hacia el sur para

Las otras dos subcuencas, están constituidas por sistemas de escorrentías concentradas y pseudoconcentradas que forman redes de cárcavas discontinúas regidas por bajos de fondo plano cóncavo asociadas al relieve de lomas de piedemonte. Al no contar con toponimia cartográfica o denominación por los habitantes locales, para su identificación y caracterización serán denominados 1 y 2, en sentido Norte –Sur (fig. 1).

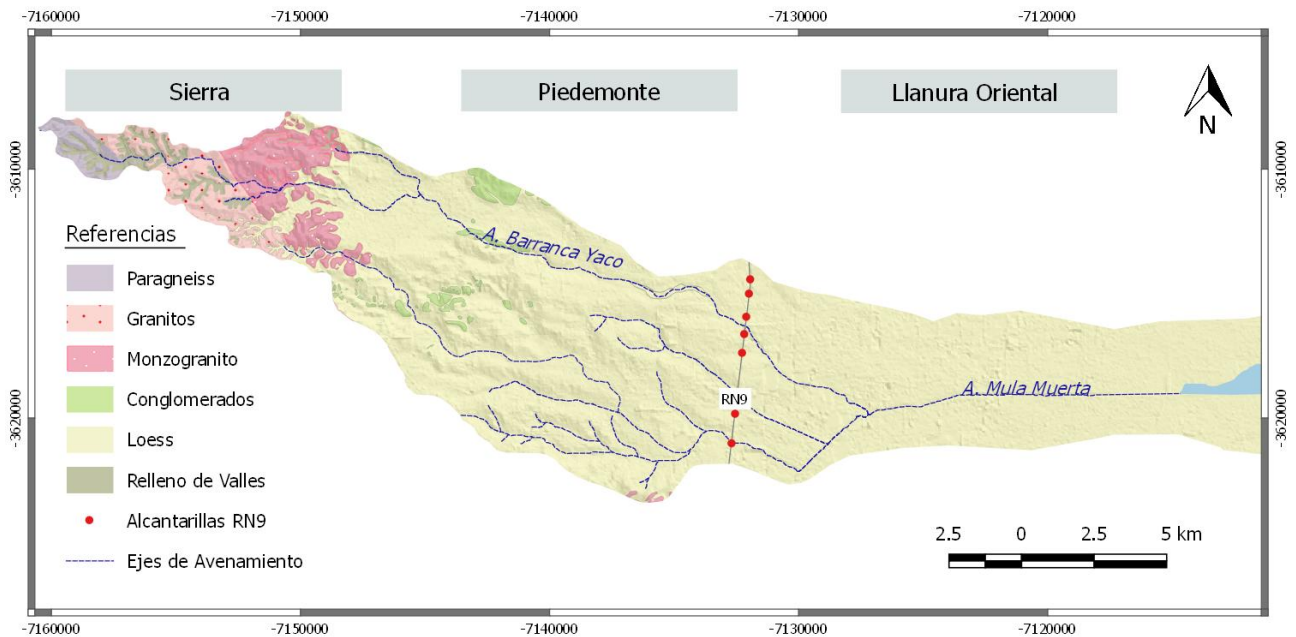
Figura 5. Bosquejo geológico geomorfológico cuenca Arroyo Mula Muerta .

El sistema Mula Muerta tiene desarrollo en 3 ambientes geomorfológicos Montaña, Piedemonte y Llanura Oriental (Figura 5).

En este ambiente la erosión hídrica se manifiesta en laderas de forma moderada en regueros. En valles de fondo plano cóncavo, donde la cubierta de vegetación natural ha sido eliminada por completo para el uso agrícola, se evidencia erosión hídrica acelerada concentrada en cárcavas en los ejes de avenamiento, con alta tendencia a la intensificación y generalización.

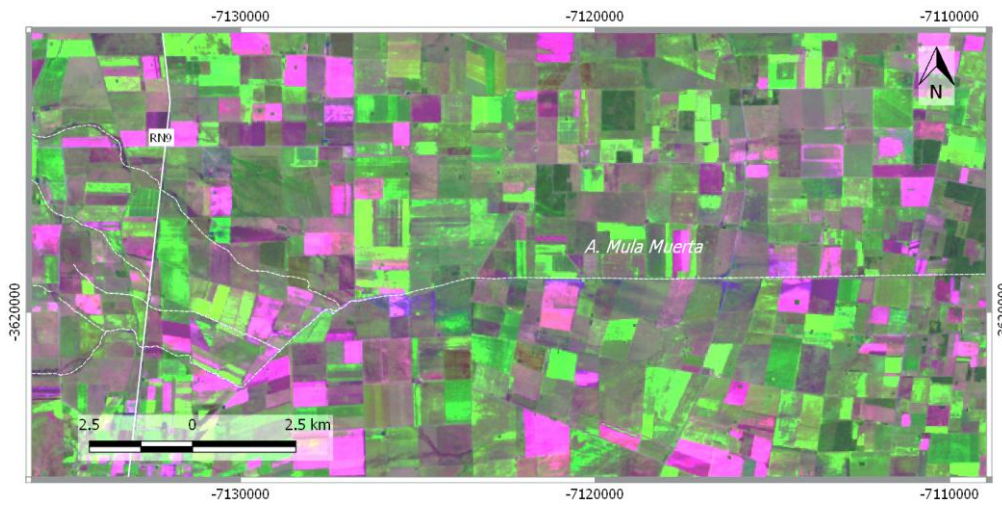
Figura 7.-Imagen Landsat 5 fecha de toma 22/01/1988 Path 229 Row 81. Combinación de bandas (5-4-3)

Ya en el año 1987, se observa una cárcava consolidada en la traza del camino, pero aún no se encontraba profundizada en su totalidad, presentando 3 ápices de explayamientos (Figura 7). Esta situación continua
